Rapport de mission de repérage des matériaux et produits contenant de l'amiante avant travaux

Adresse :	LOT DE L ORIETTE
CP - Ville :	53230 COSSE LE VIVIEN
Référence client :	_0014300001_
Date du repérage :	20/10/2016
Désignation :	Bâtiment composé de 1 cage et de 2 étages

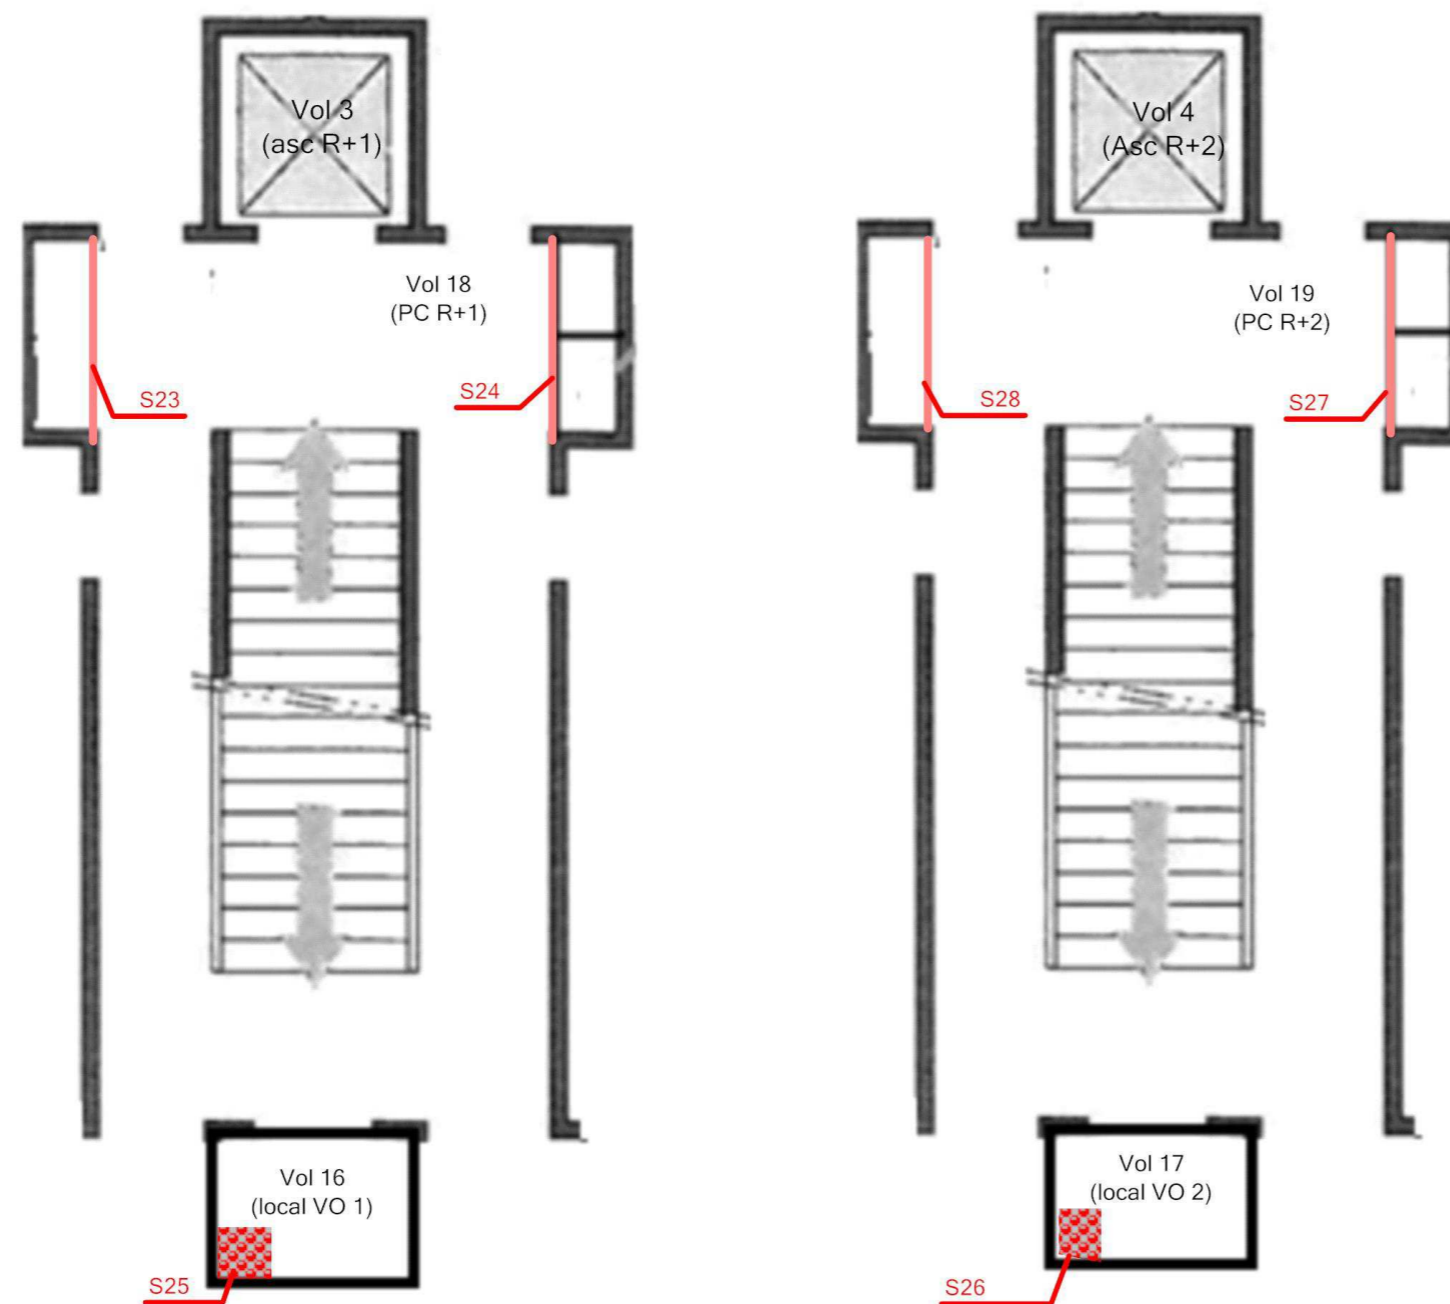
PC R+1 ET 2 - MPCA TOUTES CATÉGORIES CONFONDUES

S27: Plaques planes en fibres-ciment
	S26: Conduit en fibres-ciment
	S24: Plaques planes en fibres-ciment
	S23: Plaques planes en fibres-ciment
	S25: Conduit en fibres-ciment
	S28: Plaques planes en fibres-ciment

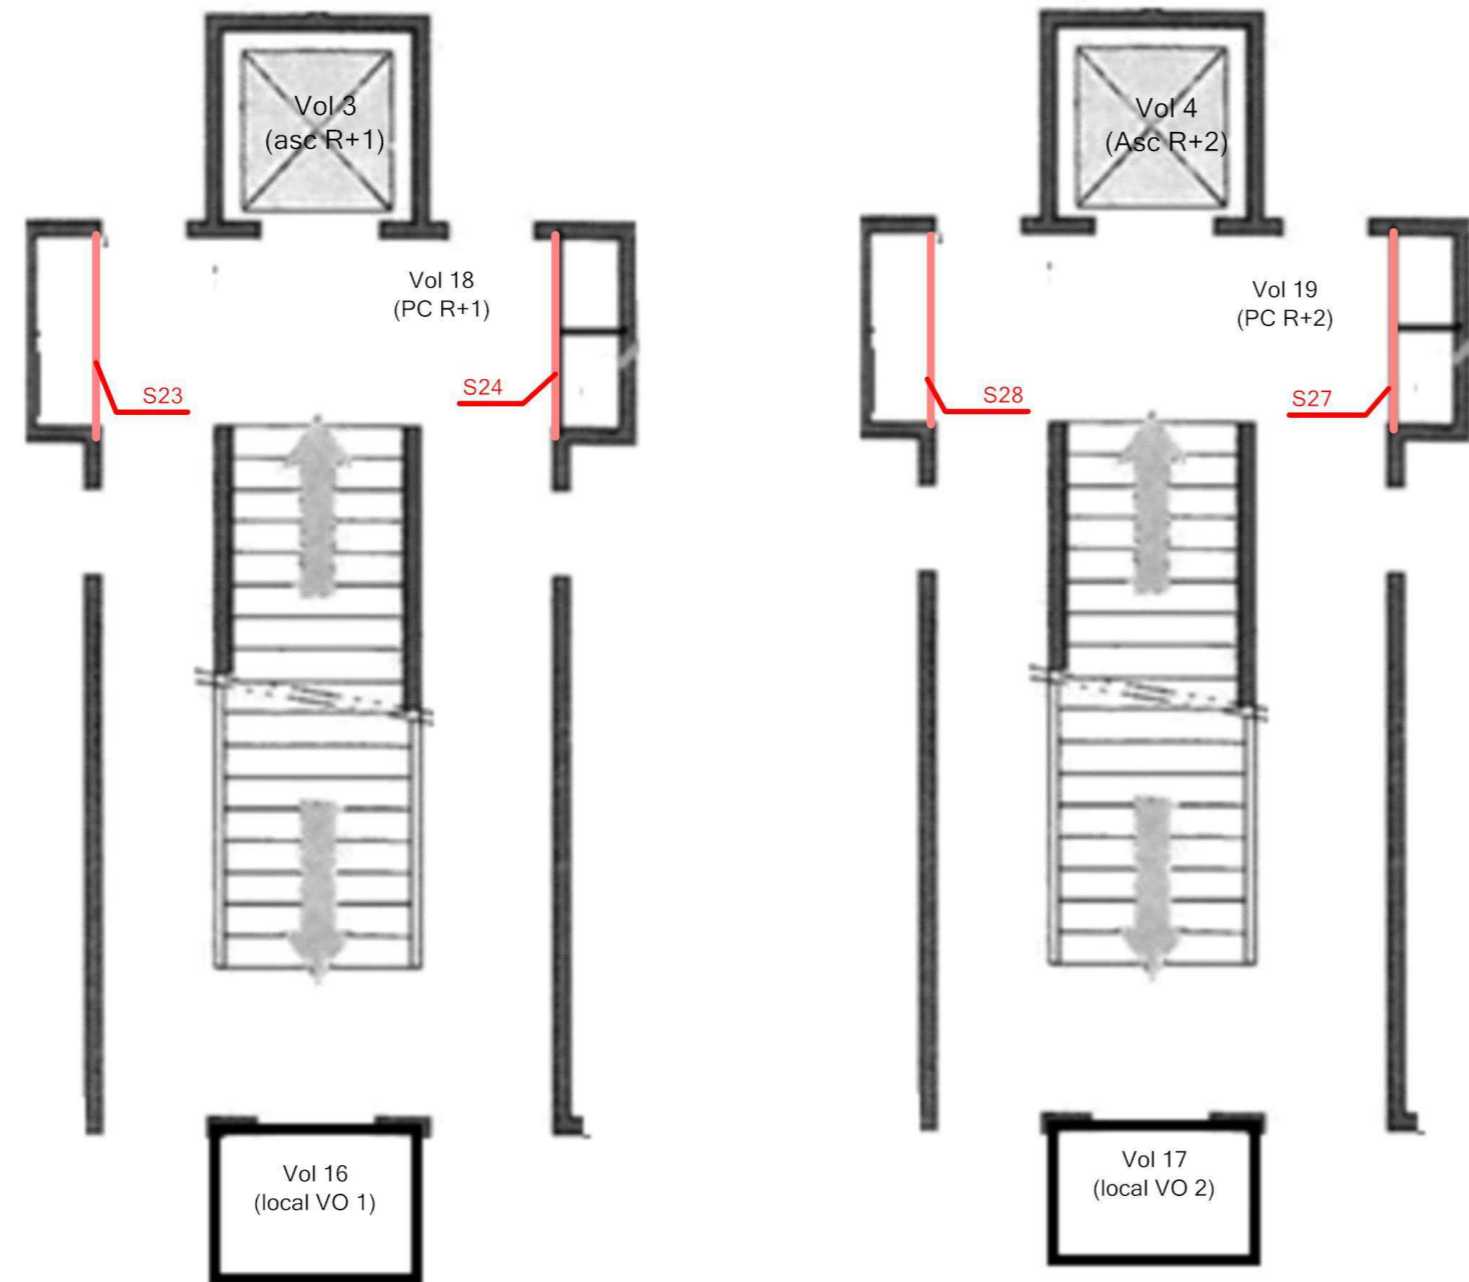
PC R+1 ET 2 - MPCA PAROIS VERTICALES INTÉRIEURES ET ENDUITS

S27: Plaques planes en fibres-ciment
	S24: Plaques planes en fibres-ciment
	S23: Plaques planes en fibres-ciment
	S28: Plaques planes en fibres-ciment

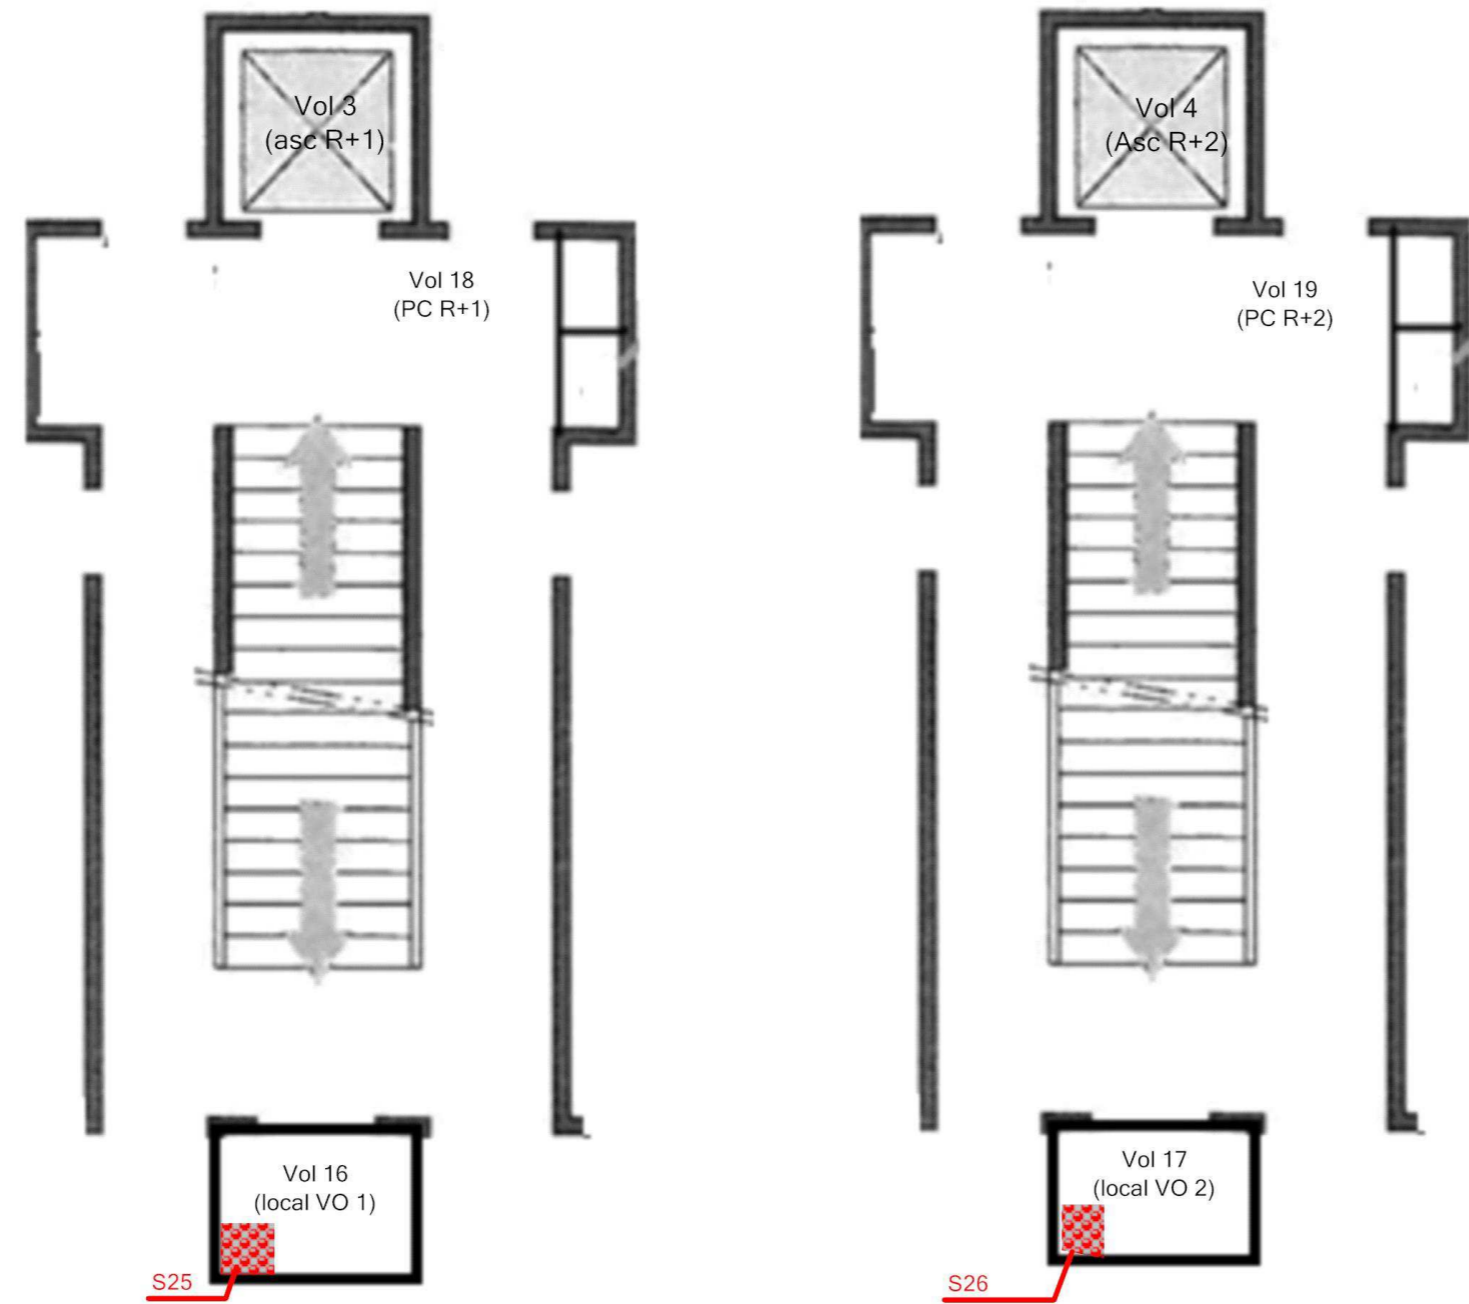
PC R+1 ET 2 - MPCA CONDUITS, CANALISATIONS ET ÉQUIPEMENTS

S26: Conduit en fibres-ciment
	S25: Conduit en fibres-ciment
