## Rapport de mission de repérage des matériaux et produits contenant de l'amiante avant travaux

Adresse :	24 BD MILIANA LES ORMES - LA MAILLARDIERE 3
CP - Ville :	53200 CHATEAU GONTIER
Référence client :	_0015800070000100169_
Date du repérage :	03/07/2017
Désignation :	Appartement n° 169 de type 4 situé au RDC

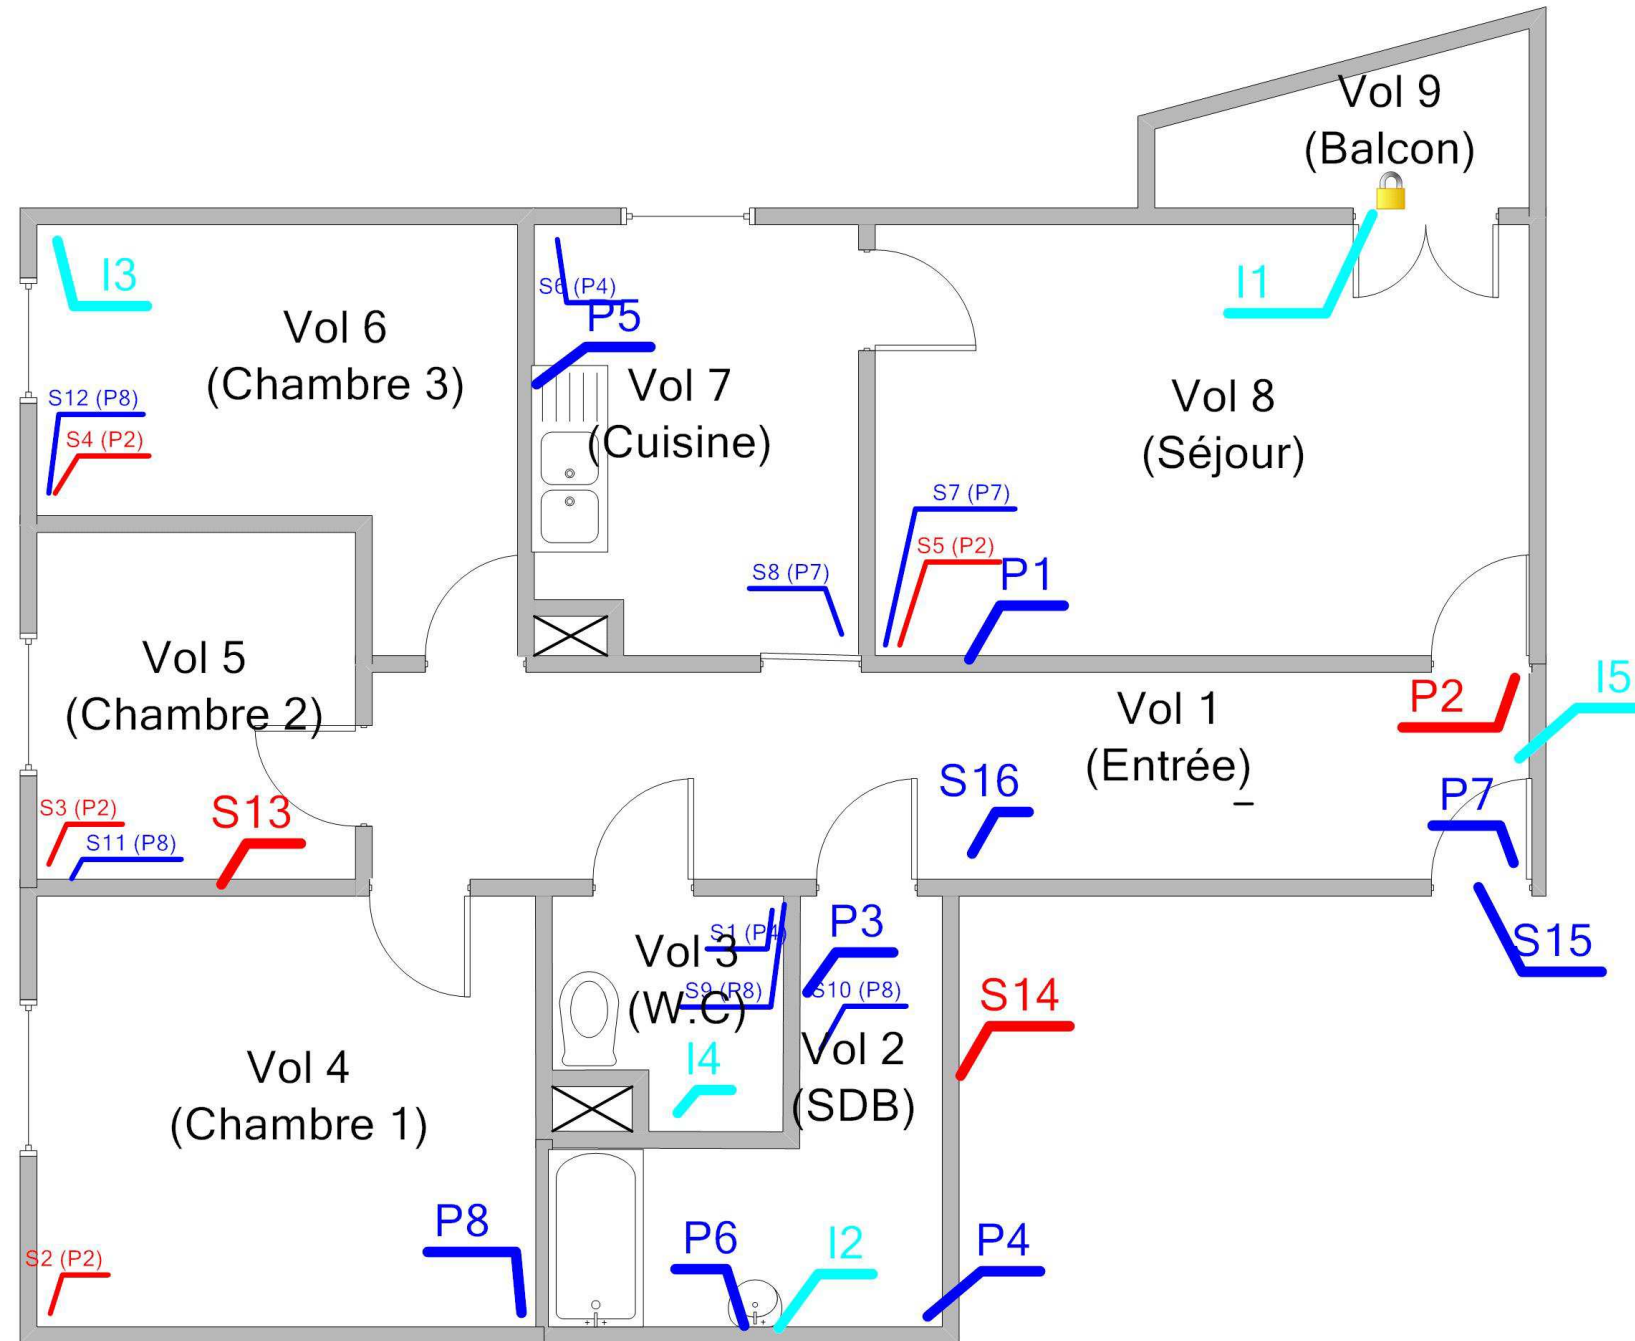
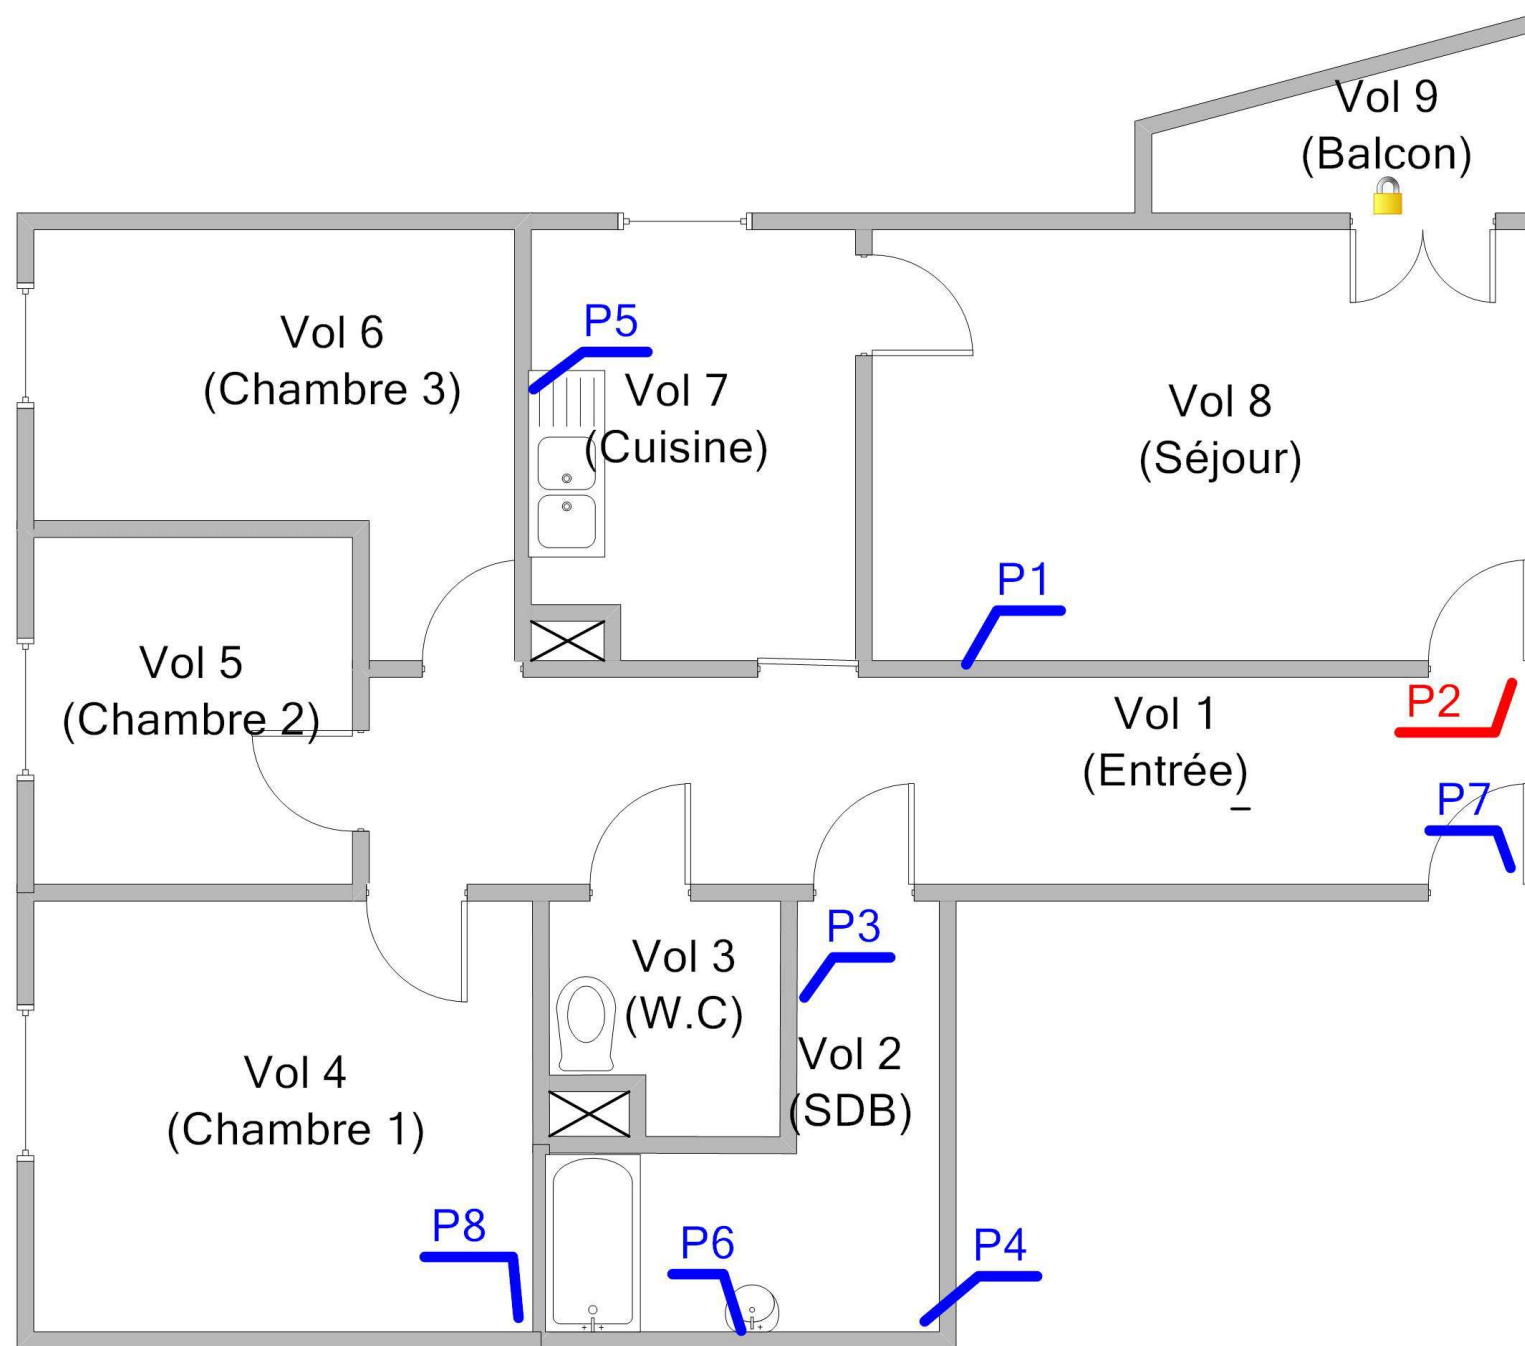
**APPARTEMENT N°169 - PLAN DE REPÉRAGE - ACTIONS MENÉES**

S13: Enduit plâtre (Porteur pièces sèches)
	S14: Enduit plâtre (Porteur pièces humides)
	P2 : Enduit ciment (Plafond pièces sèches)

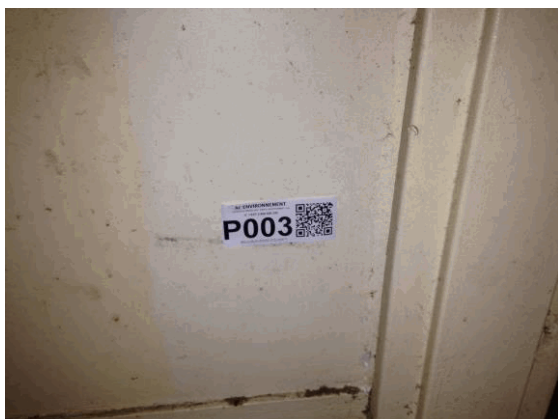
002NI001565 n°3 - 2 (P3)

Appartement n°169	Vol 2 (SDB)	Murs et cloisons	Jonction entre panneaux préfabriqués	P3	Réalisation d'un prélèvement	Cloisons et doublages pièces humides	002NI0015 65 n°3 - 1 - 002NI0015 65 n°3 - 2	P3	Enduit plâtreux blanc en vrac + peintures multiples non séparable	Négatif	Négatif sur analyse
Appartement n°169	Vol 5 (Chambre 2)	Murs et cloisons	Enduit plâtre	S13	Réalisation d'un sondage	Porteurs pièces sèches	S13 - 1				Présence sur document Prélèvement n°11 du dossier AC-ENVIRONNEMENT 002OY000169
