Rapport de mission de repérage des matériaux et produits contenant de l'amiante avant travaux

Adresse :	24 BD MILIANA LES ORMES - LA MAILLARDIERE 3
CP - Ville :	53200 CHATEAU GONTIER
Référence client :	_0015800070000100174_
Date du repérage :	03/07/2017
Désignation :	Appartement n° 174 de type 2 situé au RDC

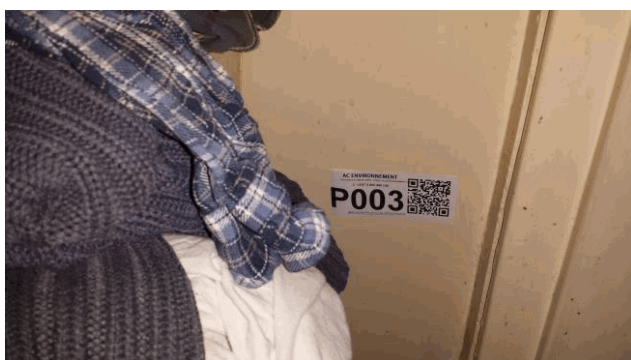
002NI001561 n°3 - 1 (P3)

Appartement n°174	Vol 2 (Salle de bain/W.C)	Murs et cloisons	Jonction entre panneaux préfabriqués	P3	Réalisation d'un prélèvement	Cloisons et doublages pièces humides	002NI0015 61 n°3 - 1 - 002NI0015 61 n°3 - 2	P3	Enduit plâtreux blanc avec couche cartonnée + peinture	Négatif	Négatif sur analyse
Appartement n°174	Vol 2 (Salle de bain/W.C) - Vol 5 (Cuisine) - Vol 1 (Débaras 1)	Murs et cloisons	Jonction entre panneaux préfabriqués	P3 - S7 - S8	Sondage et extension de la zone homogène du prélèvement P3	Cloisons et doublages pièces humides	002NI0015 61 n°3 - 1 - 002NI0015 61 n°3 - 2	P3	Enduit plâtreux blanc avec couche cartonnée + peinture	Négatif	Négatif sur analyse
Appartement n°174	Vol 7 (Entrée)	Murs et cloisons	Enduit plâtre	S17	Réalisation d'un sondage	Porteurs pièces sèches	S17 - 1				Présence sur document Prélèvement n°11 du dossier AC-ENVIRONNEMENT 002OY000169

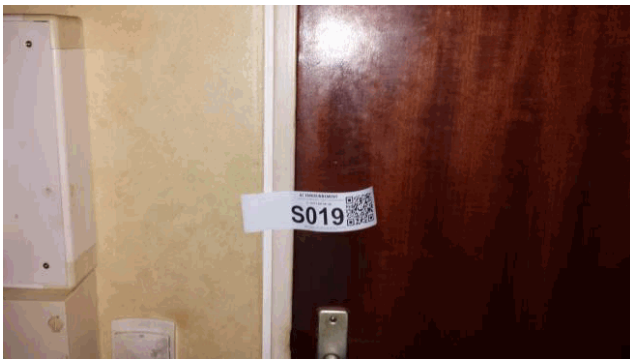
S18 - 1 (A18)	Appartement n°174 - Vol 1 (Débarras 1)	Présence sur présentation de documents
S19 - 1 (A19)	Appartement n°174 - Vol 7 (Entrée)	Absence sur présentation de documents
S20 - 1 (A20)	Appartement n°174 - Vol 7 (Entrée)	Absence sur présentation de documents
