Rapport de mission de repérage des matériaux et produits contenant de l'amiante avant travaux

Adresse :	24 BD MILIANA LES ORMES - LA MAILLARDIERE 3
CP - Ville :	53200 CHATEAU GONTIER
Référence client :	_0015800070000100179_
Date du repérage :	03/07/2017
Désignation :	Appartement n° 179 de type 2 situé au 01 er étage

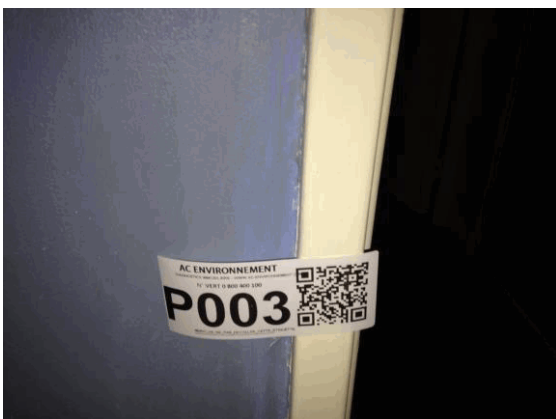
002NI001563 n°3 - 2 (P3)

Appartement n°179	Vol 2 (SDB/WC)	Murs et cloisons	Jonction entre panneaux préfabriqués	P3	Réalisation d'un prélèvement	Cloisons et doublages pièces humides	002NI001563 n°3 - 1 - 002NI001563 n°3 - 2	P3	Enduit plâtreux blanc en vrac non séparable + peintures multiples non séparable + carton non séparable	Négatif	Négatif sur analyse
Appartement n°179	Vol 4 (Cuisine)	Murs et cloisons	Jonction entre panneaux préfabriqués	S9	Sondage et extension de la zone homogène du prélèvement P3	Cloisons et doublages pièces humides	002NI001563 n°3 - 1 - 002NI001563 n°3 - 2	P3	Enduit plâtreux blanc en vrac non séparable + peintures multiples non séparable + carton non séparable	Négatif	Négatif sur analyse
Appartement n°179	Vol 1 (Entrée)	Murs et cloisons	Enduit plâtre	S16	Réalisation d'un sondage	Porteurs pièces sèches	S16 - 1				Présence sur document Prélèvement n°11 du dossier AC-ENVIRONNEMENT 002OY000169
