## Rapport de mission de repérage des matériaux et produits contenant de l'amiante avant travaux

Adresse :	24 BD MILIANA LES ORMES - LA MAILLARDIERE 3
CP - Ville :	53200 CHATEAU GONTIER
Référence client :	_0015800070000100195_
Date du repérage :	04/07/2017
Désignation :	Appartement n° 195 de type 2 situé au 03 ème étage

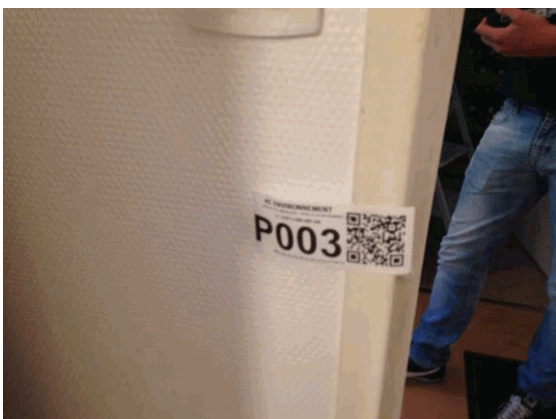
002NI001567 n°3 - 1 (P3)

Appartement n°195	Vol 4 (Cuisine)	Murs et cloisons	Jonction entre panneaux préfabriqués	P3	Réalisation d'un prélèvement	Cloisons et doublages pièces humides	002NI001567 n°3 - 1 - 002NI001567 n°3 - 2	P3	Matériau plâtreux blanc + peintures multiples non séparable + papier non séparable + toile fibreuse blanche non séparable	Négatif	Négatif sur analyse
Appartement n°195	Vol 2 (SDB/WC)	Murs et cloisons	Jonction entre panneaux préfabriqués	S8	Sondage et extension de la zone homogène du prélèvement P3	Cloisons et doublages pièces humides	002NI001567 n°3 - 1 - 002NI001567 n°3 - 2	P3	Matériau plâtreux blanc + peintures multiples non séparable + papier non séparable + toile fibreuse blanche non séparable	Négatif	Négatif sur analyse
Appartement n°195	Vol 6 (Chambre)	Murs et cloisons	Enduit plâtre	S12	Réalisation d'un sondage	Porteurs pièces sèches	S12 - 1				Présence sur document Prélèvement n°11 du dossier AC-ENVIRONNEMENT 002OY000169

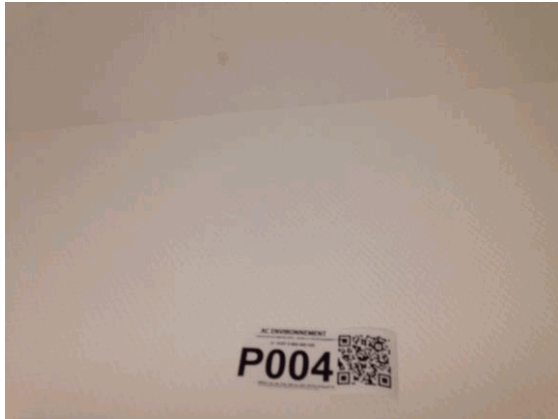
002NI001567 n°4 - 2 (P4)

Appartement n°195	Vol 2 (SDB/WC)	Plafonds	Enduit ciment	S9	Sondage et extension de la zone homogène du prélèvement P4	Pièces humides	002NI0015 67 n°4 - 1 - 002NI0015 67 n°4 - 2	P4	Enduit blanc en vrac non séparable + peinture non séparable + matériau gris en faible quantité en vrac hétérogène non séparable	Négatif	Négatif sur analyse
