Rapport de mission de repérage des matériaux et produits contenant de l'amiante avant démolition

Adresse :	24 BD MILIANA LES ORMES - LA MAILLARDIERE 3
CP - Ville :	53200 CHATEAU GONTIER
Référence client :	_0015800070000100197_
Date du repérage :	20/09/2016
Désignation :	Appartement n° 197 de type 2 situé au 03 ème étage

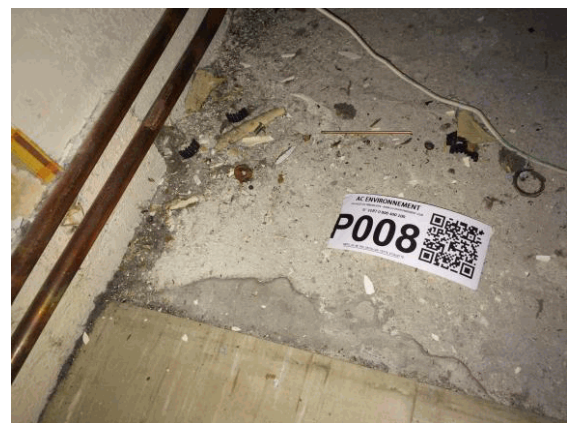
002OY000169 n°8 - 1 (P8)

Plan	Localisation	Composant	Partie composant	Descriptif de l'action menée				Laboratoire			Conclusion
				Réf action	Observation	Précision loc.	Ref photo	Ref Prél.	Descriptif	Résultat	
LOGEMENT 197	Vol 3 (SDB/WC)	Revêtement de sol	Ragréage	P8	Réalisation d'un prélèvement	gris d'origine pièces humides	002OY000 169 n°8 - 1 - 002OY000 169 n°8 - 2	P8	Ragréage gris	Négatif	Négatif sur analyse
LOGEMENT 197	Vol 2 (Rangement 2) - Vol 6 (Cuisine)	Revêtement de sol	Ragréage	S4 - S5	Sondage et extension de la zone homogène du prélèvement P8	gris d'origine pièces humides	002OY000 169 n°8 - 1 - 002OY000 169 n°8 - 2	P8	Ragréage gris	Négatif	Négatif sur analyse
LOGEMENT 197	Vol 3 (SDB/WC)	Revêtement de sol	dalle plastiques souples 30*30	P9	Réalisation d'un prélèvement	beige rayé marron et blanc + colle jaune	002OY000 169 n°9 - 1 - 002OY000 169 n°9 - 2	P9	Revêtement souple beige avec couche fibreuse + colle polymère jaune non séparable + ragréage gris en faible quantité non séparable	Négatif	Négatif sur analyse
