Rapport de mission de repérage des matériaux et produits contenant de l'amiante avant travaux

Adresse :	24 BD MILIANA LES ORMES - LA MAILLARDIERE 3
CP - Ville :	53200 CHATEAU GONTIER
Référence client :	_0015800070000100205_
Date du repérage :	04/07/2017
Désignation :	Appartement n° 205 de type 2 situé au 04 ème étage

C	Opérateur de repérage	D	Personne autorisant l'émission du rapport conformément à la norme NF 46-020
Compagnie & Siret :	AC Environnement (N° 441355914)	Nom :	MORA Denis
Nom :	LOYER Florian	Date du rapport :	22/07/2017
Accompagnateur :	J.SEVEN (0 800 400 100)	A Riorges, le 22/07/2017	
Date de repérage :	04/07/2017

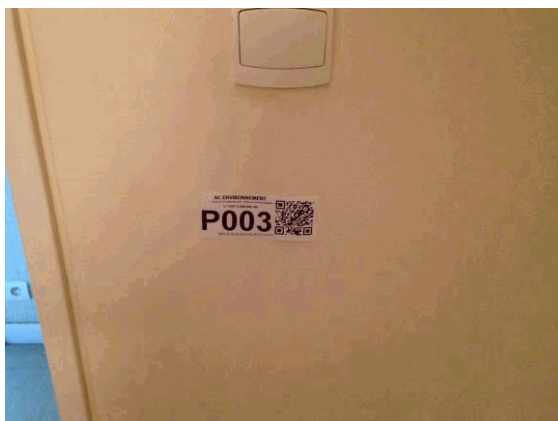
002NI001569 n°3 - 1 (P3)

Appartement n°205	Vol 7 (Cuisine)	Murs et cloisons	Jonction entre panneaux préfabriqués	P3	Réalisation d'un prélèvement	Cloisons et doublages pièces humides	002NI0015 69 n°3 - 1 - 002NI0015 69 n°3 - 2	P3	Matériau plâtreux blanc + peinture non séparable + carton non séparable	Négatif	Négatif sur analyse
Appartement n°205	Vol 3 (SDB/WC)	Murs et cloisons	Jonction entre panneaux préfabriqués	S18	Sondage et extension de la zone homogène du prélèvement P3	Cloisons et doublages pièces humides	002NI0015 69 n°3 - 1 - 002NI0015 69 n°3 - 2	P3	Matériau plâtreux blanc + peinture non séparable + carton non séparable	Négatif	Négatif sur analyse
Appartement n°205	Vol 8 (Séjour)	Murs et cloisons	Enduit plâtre	S3	Réalisation d'un sondage	Porteurs pièces sèches	S3 - 1				Présence sur document Prélèvement n°11 du dossier AC-ENVIRONNEMENT 002OY000169
Appartement n°205	Vol 1 (Entrée)	Murs et cloisons	Enduit plâtre	S3	Sondage et extension de la zone homogène du sondage S3	Porteurs pièces sèches	S3 - 1				Présence sur document Prélèvement n°11 du dossier AC-ENVIRONNEMENT 002OY000169

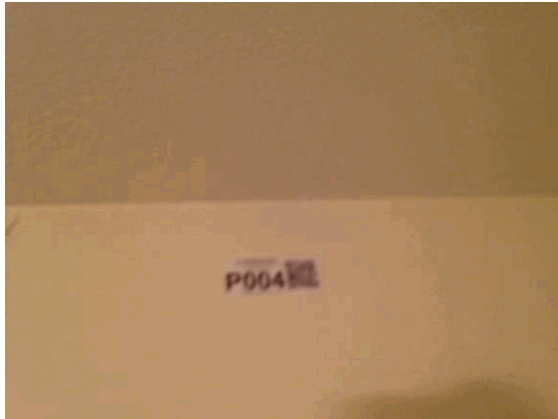
002NI001569 n°4 - 1 (P4)

Appartement n°205	Vol 3 (SDB/WC)	Plafonds	Enduit ciment	S19	Sondage et extension de la zone homogène du prélèvement P4	Pièces humides	002NI0015 69 n°4 - 1 - 002NI0015 69 n°4 - 2	P4	Enduit blanc en vrac non séparable + peinture non séparable + matériau gris en faible quantité en vrac hétérogène non séparable	Négatif	Négatif sur analyse
