Rapport de mission de repérage des matériaux et produits contenant de l'amiante avant travaux

Adresse :	36 RUE JULES RENARD - LA MAILLARDIERE
CP - Ville :	53200 CHATEAU GONTIER
Référence client :	_00159000080000100217_
Date du repérage :	05/07/2017
Désignation :	Appartement n° 217 de type 3 situé au RDC

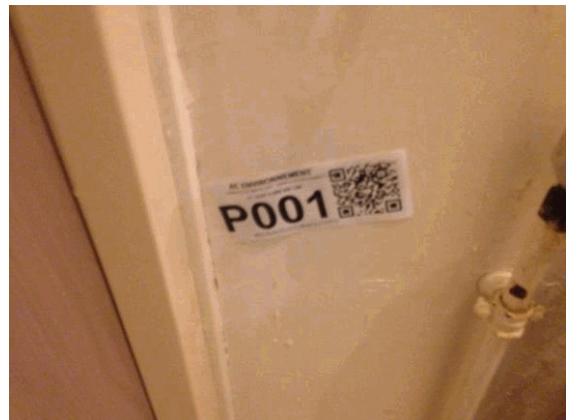
002NI001577 n°1 - 2 (P1)

Référence	Categorie	Composant	Matériau	Localisation	Observation
P1	Parois verticales intérieures et enduits	Murs et cloisons	Matériau plâtreux blanc en vrac + peinture non séparable + carton non séparable - Cloisons et doublages pièces sèches -	Appartement n°217 - Vol 6 (Chambre 2)	
P2	Parois verticales intérieures et enduits	Murs et cloisons	Matériau plâtreux blanc en vrac + peintures multiples non séparable + carton non séparable - Cloisons et doublages pièces humides -	Appartement n°217 - Vol 4 (Cuisine)	
P3	Parois verticales intérieures et enduits	Murs et cloisons	Enduit plâtreux blanc en vrac + peinture non séparable - Porteurs pièces sèches -	Appartement n°217 - Vol 2 (Débaras)	
P4	Parois verticales intérieures et enduits	Murs et cloisons	Enduit beige en vrac + peinture non séparable + matériau gris en faible quantité en vrac non séparable - Porteurs pièces humides -	Appartement n°217 - Vol 4 (Cuisine)
