Rapport de mission de repérage des matériaux et produits contenant de l'amiante avant travaux

Adresse :	36 RUE JULES RENARD - LA MAILLARDIERE
CP - Ville :	53200 CHATEAU GONTIER
Référence client :	_00159000080000100220_
Date du repérage :	04/07/2017
Désignation :	Appartement n° 220 de type 4 situé au 01 er étage

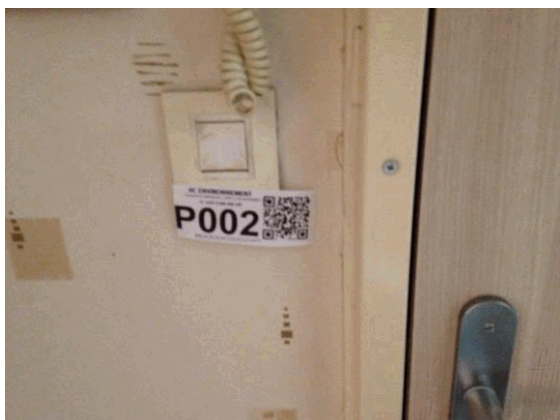
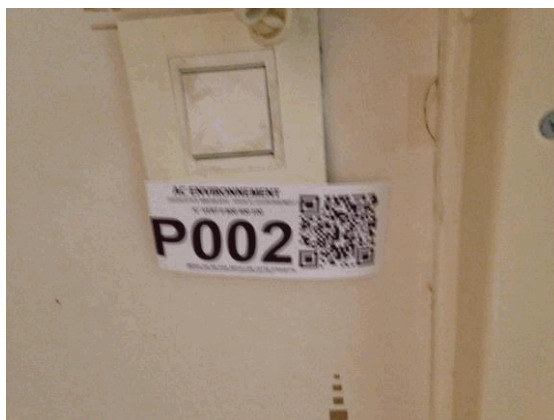
002NI001572 n°2 - 1 (P2)

Appartement n°220	Vol 2 (Séjour) - Vol 8 (Débaras) - Vol 7 (Chambre 3) - Vol 9 (Dégagement) - Vol 1 (Entrée)	Murs et cloisons	Jonction entre panneaux préfabriqués	S27 - S28 - S29 - S30 - P2	Sondage et extension de la zone homogène du prélèvement P2	Cloisons et doublages pièces sèches	002NI0015 72 n°2 - 1 - 002NI0015 72 n°2 - 2	P2	Matériau plâtreux blanc + peinture non séparable + carton non séparable	Négatif	Négatif sur analyse
Appartement n°220	Vol 4 (Cuisine)	Murs et cloisons	Jonction entre panneaux préfabriqués	P3	Réalisation d'un prélèvement	Cloisons et doublages pièces humides	002NI0015 72 n°3 - 1 - 002NI0015 72 n°3 - 2	P3	Matériau plâtreux blanc + peintures multiples non séparable + carton non séparable	Négatif	Négatif sur analyse
Appartement n°220	Vol 10 (SDB) - Vol 11 (W.C)	Murs et cloisons	Jonction entre panneaux préfabriqués	S16 - S17	Sondage et extension de la zone homogène du prélèvement P3	Cloisons et doublages pièces humides	002NI0015 72 n°3 - 1 - 002NI0015 72 n°3 - 2	P3	Matériau plâtreux blanc + peintures multiples non séparable + carton non séparable	Négatif	Négatif sur analyse

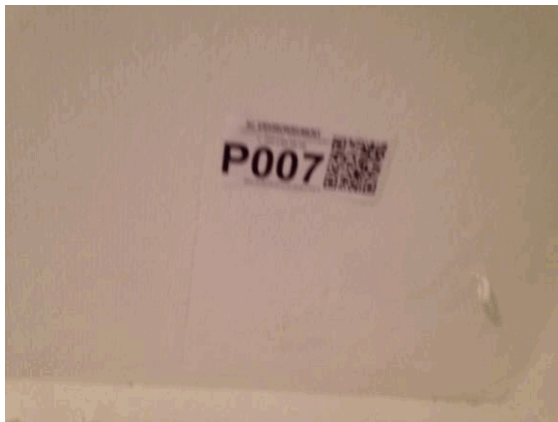
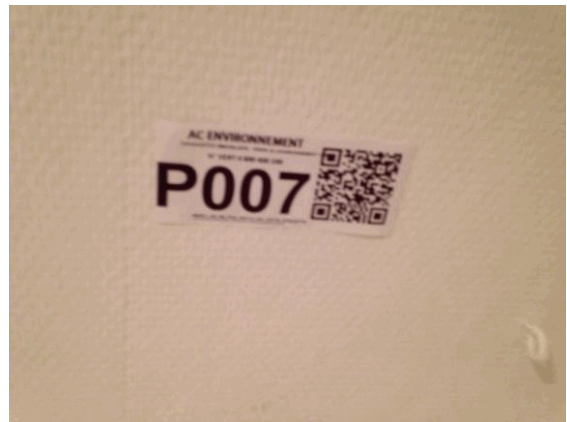
002NI001572 n°7 - 1 (P7)

Plan	Localisation	Composant	Partie composant	Descriptif de l'action menée				Laboratoire			Conclusion
				Réf action	Observation	Précision loc.	Ref photo	Ref Prél.	Descriptif	Résultat	
Appartement n°220	Vol 11 (W.C)	Plafonds	Enduit plâtre	P7	Réalisation d'un prélèvement	Pièces humides	002NI0015 72 n°7 - 1 - 002NI0015 72 n°7 - 2	P7	Enduit plâtreux blanc + peinture non séparable	Négatif	Négatif sur analyse
Appartement n°220	Vol 10 (SDB) - Vol 4 (Cuisine)	Plafonds	Enduit plâtre	S24 - S25	Sondage et extension de la zone homogène du prélèvement P7	Pièces humides	002NI0015 72 n°7 - 1 - 002NI0015 72 n°7 - 2	P7	Enduit plâtreux blanc + peinture non séparable	Négatif	Négatif sur analyse
