## Rapport de mission de repérage des matériaux et produits contenant de l'amiante avant travaux

Adresse :	36 RUE JULES RENARD - LA MAILLARDIERE
CP - Ville :	53200 CHATEAU GONTIER
Référence client :	_00159000080000100222_
Date du repérage :	05/07/2017
Désignation :	Appartement n° 222 de type 2 situé au 01 er étage

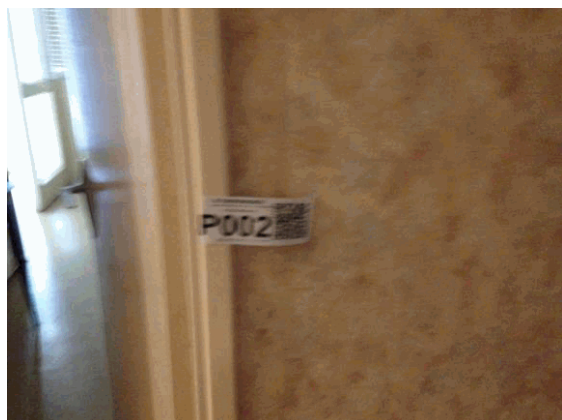
002NI001576 n°2 - 2 (P2)

Appartement n°222	Vol 1 (Entrée) - Vol 4 (Chambre)	Murs et cloisons	Jonction entre panneaux préfabriqués	S9 - P2 - S10	Sondage et extension de la zone homogène du prélèvement P2	Cloisons et doublages pièces sèches	002NI001576 n°2 - 1 - 002NI001576 n°2 - 2	P2	Matériau plâtreux blanc en vrac + carton non séparable + peinture non séparable + matériau blanc non séparable	Négatif	Négatif sur analyse
Appartement n°222	Vol 6 (W.C)	Murs et cloisons	Jonction entre panneaux préfabriqués	P3	Réalisation d'un prélèvement	Cloisons et doublages pièces humides	002NI001576 n°3 - 1 - 002NI001576 n°3 - 2	P3	Matériau plâtreux blanc en vrac + carton non séparable + peinture non séparable	Négatif	Négatif sur analyse
Appartement n°222	Vol 5 (SDB) - Vol 3 (Cuisine)	Murs et cloisons	Jonction entre panneaux préfabriqués	S11 - S12	Sondage et extension de la zone homogène du prélèvement P3	Cloisons et doublages pièces humides	002NI001576 n°3 - 1 - 002NI001576 n°3 - 2	P3	Matériau plâtreux blanc en vrac + carton non séparable + peinture non séparable	Négatif	Négatif sur analyse

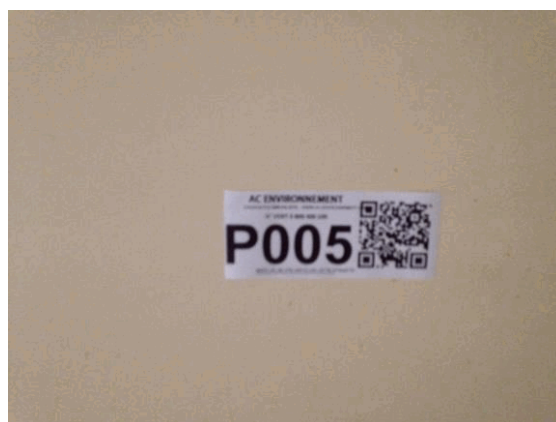
002NI001576 n°5 - 1 (P5)

P5	Parois verticales intérieures et enduits	Murs et cloisons	Enduit gris en vrac + peinture non séparable - Porteurs pièces humides -	Appartement n°222 - Vol 3 (Cuisine)	
P6	Plafond et faux-plafonds	Plafonds	Enduit plâtreux blanc en vrac + peinture non séparable - Pièces sèches -	Appartement n°222 - Vol 1 (Entrée)	
P7	Plafond et faux-plafonds	Plafonds	Enduit plâtreux blanc en vrac + peinture non séparable - Pièces humides -	Appartement n°222 - Vol 6 (W.C)	
P8	Revêtement de mur	Revêtement de mur	Colle beige en vrac + matériau blanc en faible quantité en vrac non séparable + matériau gris en faible quantité en vrac non séparable - Blanche 10*10 -	Appartement n°222 - Vol 3 (Cuisine)	
P9	Revêtement de mur	Revêtement de mur	Colle beige + peintures multiples non séparable + papier en faible quantité non séparable - Blanche 10*10 -	Appartement n°222 - Vol 5 (SDB)

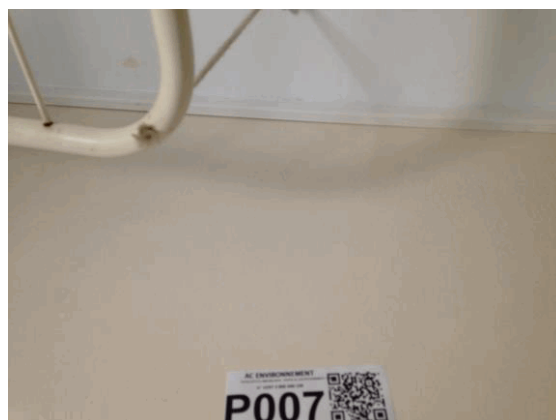
002NI001576 n°7 - 2 (P7)

Appartement n°222	Vol 5 (SDB) - Vol 3 (Cuisine)	Plafonds	Enduit plâtre	S15 - S16	Sondage et extension de la zone homogène du prélèvement P7	Pièces humides	002NI0015 76 n°7 - 1 - 002NI0015 76 n°7 - 2	P7	Enduit plâtreux blanc en vrac + peinture non séparable	Négatif	Négatif sur analyse
