Rapport de mission de repérage des matériaux et produits contenant de l'amiante avant travaux

Adresse :	36 RUE JULES RENARD - LA MAILLARDIERE
CP - Ville :	53200 CHATEAU GONTIER
Référence client :	_00159000080000100223_
Date du repérage :	06/07/2017
Désignation :	Appartement n° 223 de type 3 situé au 01 er étage

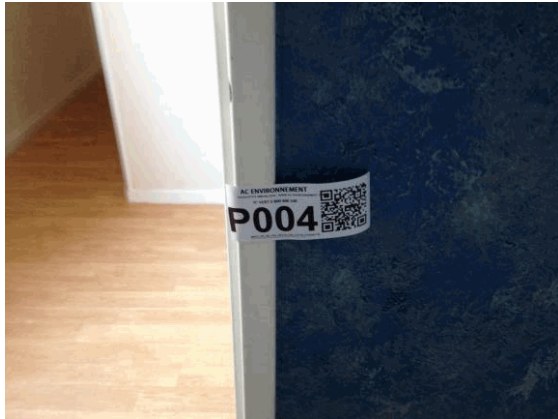
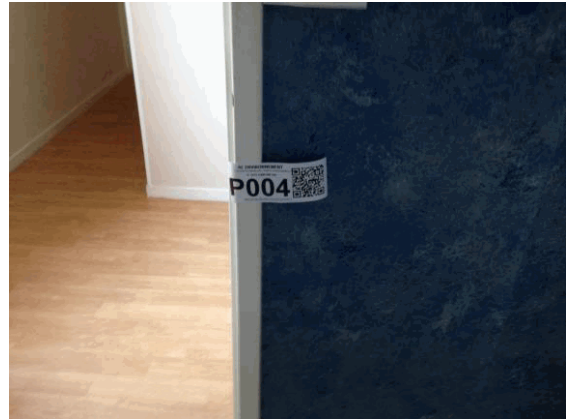
002NI001580 n°4 - 1 (P4)

Appartement n°223	Vol 4 (Cuisine)	Murs et cloisons	Jonction entre panneaux préfabriqués	P4	Réalisation d'un prélèvement	Cloisons et doublages pièces humides	002NI0015 80 n°4 - 1 - 002NI0015 80 n°4 - 2	P4	Enduit plâtreux blanc avec couche en papier + peinture	Négatif	Négatif sur analyse
Appartement n°223	Vol 9 (W.C) - Vol 7 (SDB)	Murs et cloisons	Jonction entre panneaux préfabriqués	S13 - S14	Sondage et extension de la zone homogène du prélèvement P4	Cloisons et doublages pièces humides	002NI0015 80 n°4 - 1 - 002NI0015 80 n°4 - 2	P4	Enduit plâtreux blanc avec couche en papier + peinture	Négatif	Négatif sur analyse
Appartement n°223	Vol 6 (Chambre 2)	Murs et cloisons	Enduit plâtre	P5	Réalisation d'un prélèvement	Porteurs pièces sèches	002NI0015 80 n°5 - 1 - 002NI0015 80 n°5 - 2	P5	Enduit gris en vrac + peinture	Négatif	Négatif sur analyse
Appartement n°223	Vol 5 (Chambre 1) - Vol 1 (Entrée) - Vol 2 (Séjour)	Murs et cloisons	Enduit plâtre	S15 - S16 - S17	Sondage et extension de la zone homogène du prélèvement P5	Porteurs pièces sèches	002NI0015 80 n°5 - 1 - 002NI0015 80 n°5 - 2	P5	Enduit gris en vrac + peinture	Négatif	Négatif sur analyse

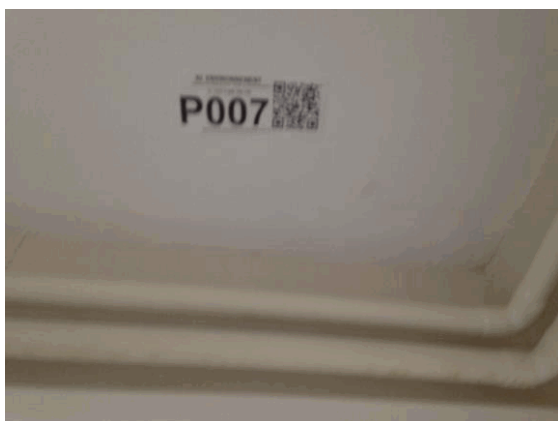
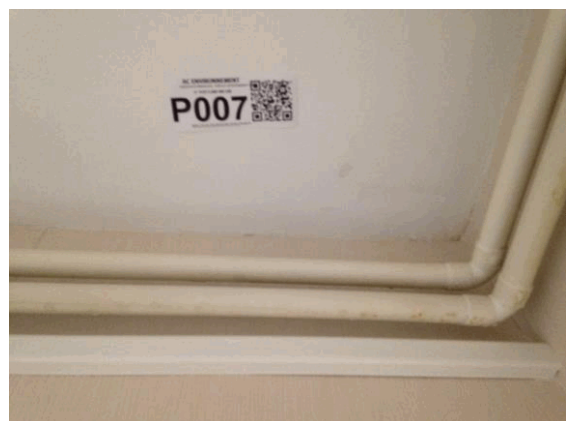
002NI001580 n°7 - 1 (P7)

P7	Plafond et faux-plafonds	Plafonds	Enduit plâtre - Pièces sèches -	Appartement n°223 - Vol 1 (Entrée)	
P8	Plafond et faux-plafonds	Plafonds	Enduit plâtreux blanc en vrac + peinture - Pièces humides -	Appartement n°223 - Vol 4 (Cuisine)	
P9	Revêtement de mur	Revêtement de mur	Colle beige avec couche en papier - Grise -	Appartement n°223 - Vol 4 (Cuisine)	
P10	Revêtement de mur	Revêtement de mur	Colle beige + joint cassant blanc - Grise -	Appartement n°223 - Vol 7 (SDB)
