## Rapport de mission de repérage des matériaux et produits contenant de l'amiante avant travaux

Adresse :	34 RUE JULES RENARD - LA MAILLARDIERE
CP - Ville :	53200 CHATEAU GONTIER
Référence client :	_00159000090000100251_
Date du repérage :	05/07/2017
Désignation :	Appartement n° 251 de type 2 situé au 03 ème étage

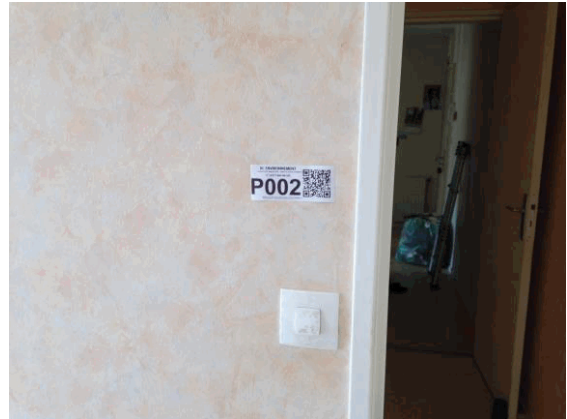
002NI001578 n°2 - 2 (P2)

Appartement n°251	Vol 6 (Dégagement) - Vol 1 (Entrée) - Vol 3 (Séjour)	Murs et cloisons	Jonction entre panneaux préfabriqués	S7 - S8 - S9	Sondage et extension de la zone homogène du prélèvement P2	Cloisons et doublages pièces sèches	002NI001578 n°2 - 1 - 002NI001578 n°2 - 2	P2	Matériau plâtreux blanc + peinture non séparable + carton non séparable + papier non séparable	Négatif	Négatif sur analyse
Appartement n°251	Vol 5 (Cuisine)	Murs et cloisons	Jonction entre panneaux préfabriqués	P3	Réalisation d'un prélèvement	Cloisons et doublages pièces humides	002NI001578 n°3 - 1 - 002NI001578 n°3 - 2	P3	Matériau plâtreux blanc + peintures multiples non séparable + carton non séparable	Négatif	Négatif sur analyse
Appartement n°251	Vol 7 (W.C) - Vol 8 (SDB)	Murs et cloisons	Jonction entre panneaux préfabriqués	S11 - S12	Sondage et extension de la zone homogène du prélèvement P3	Cloisons et doublages pièces humides	002NI001578 n°3 - 1 - 002NI001578 n°3 - 2	P3	Matériau plâtreux blanc + peintures multiples non séparable + carton non séparable	Négatif	Négatif sur analyse

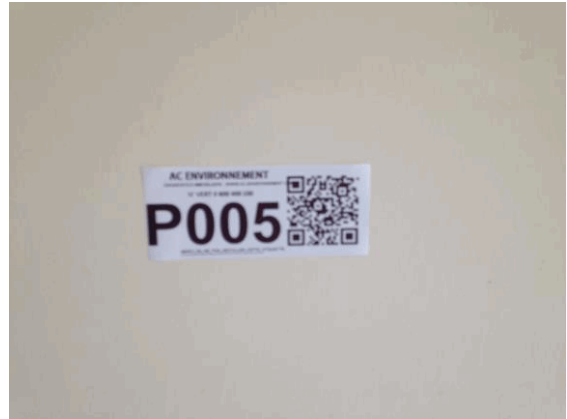
002NI001578 n°5 - 1 (P5)

P5	Parois verticales intérieures et enduits	Murs et cloisons	Enduit beige en vrac non séparable + peinture non séparable + matériau gris en vrac non séparable - Porteurs pièces humides -	Appartement n°251 - Vol 5 (Cuisine)	
P6	Plafond et faux-plafonds	Plafonds	Enduit plâtreux blanc + peinture non séparable - Pièces sèches -	Appartement n°251 - Vol 9 (Chambre)	
P7	Plafond et faux-plafonds	Plafonds	Matériau plâtreux blanc + matériau blanc non séparable + carton non séparable + papier non séparable - rampant pièces sèches -	Appartement n°251 - Vol 9 (Chambre)	
P8	Plafond et faux-plafonds	Plafonds	Enduit plâtreux blanc + peinture non séparable - Pièces humides -	Appartement n°251 - Vol 8 (SDB)	
P9	Plafond et faux-plafonds	Plafonds	Matériau plâtreux blanc + peinture non séparable + carton non séparable + papier non séparable - Rampant pièces humides -	Appartement n°251 - Vol 8 (SDB)	
P10	Revêtement de mur	Revêtement de mur	Colle de carrelage (faïence) - Grise -	Appartement n°251 - Vol 5 (Cuisine)

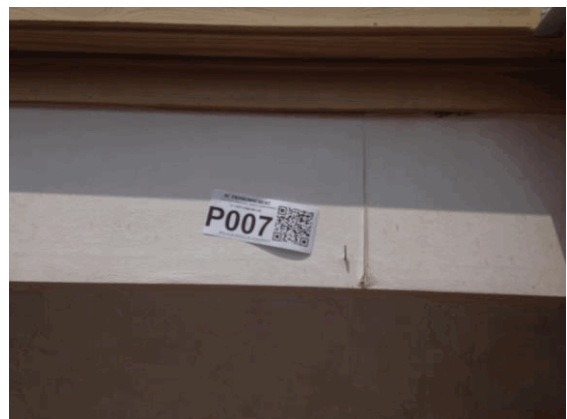
002NI001578 n°7 - 1 (P7)

Appartement n°251	Vol 3 (Séjour)	Plafonds	Jonction entre panneaux préfabriqués	S20	Sondage et extension de la zone homogène du prélèvement P7	rampant pièces sèches	002NI0015 78 n°7 - 1 - 002NI0015 78 n°7 - 2	P7	Matériau plâtreux blanc + matériau blanc non séparable + carton non séparable + papier non séparable	Négatif	Négatif sur analyse
Appartement n°251	Vol 8 (SDB)	Plafonds	Enduit plâtre	P8	Réalisation d'un prélèvement	Pièces humides	002NI0015 78 n°8 - 1 - 002NI0015 78 n°8 - 2	P8	Enduit plâtreux blanc + peinture non séparable	Négatif	Négatif sur analyse
