Rapport de mission de repérage des matériaux et produits contenant de l'amiante avant travaux

Adresse :	194 RUE DE ROME B3 - LOT BRAS 1
CP - Ville :	53100 MAYENNE
Référence client :	_00167000060000100072_
Date du repérage :	22/02/2016
Désignation :	Appartement n° 72 de type 4 situé au 02 ème étage

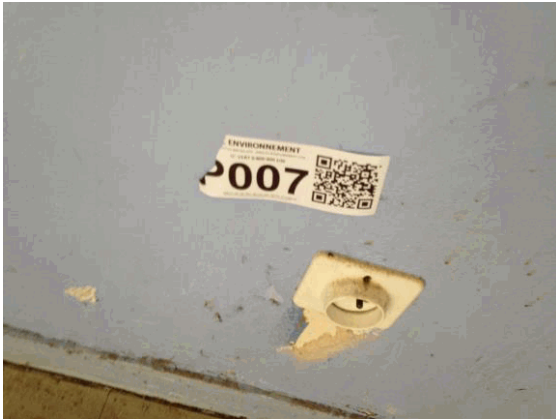
002CV000140 n°7 - 2 (P7)

P6	Revêtement de sol	Revêtement de sol	Dalle dure noire cassante compacte avec colle plastique jaune et ragréage gris + traces de peinture - Noir -	LGT 72 - Vol 5 (Débaras)	
P7	Parois verticales intérieures et enduits	Murs et cloisons	Enduit blanchâtre plâtreux en vrac avec peinture - Refend pièce humide -	LGT 72 - Vol 1 (Cuisine)	
P8	Parois verticales intérieures et enduits	Cloisons légères ou préfabriquées	Matériau blanchâtre plâtreux en vrac avec couche cartonnée et peinture - Cloison et doublage placoplâtre pièces humides -	LGT 72 - Vol 3 (SDB)	
P9	Plafond et faux-plafonds	Plafonds	Enduit blanchâtre plâtreux en vrac avec peinture - Plafond pièce humide -	LGT 72 - Vol 3 (SDB)	
P10	Parois verticales intérieures et enduits	Murs et cloisons	Enduit blanchâtre plâtreux en vrac avec papier peint - Refend pièce sèche -	LGT 72 - Vol 10 (Séjour)	
P11	Parois verticales intérieures et enduits	Cloisons légères ou préfabriquées	Matériau blanchâtre plâtreux en vrac avec couche cartonnée et papier + papier peint - Cloison et doublage placoplâtre pièces sèches -	LGT 72 - Vol 9 (Chambre 3)
