Rapport de mission de repérage des matériaux et produits de la liste A et B contenant de l'amiante à intégrer au Dossier Technique Amiante (DTA)

Adresse :	STE CATHERINE BAT C1
CP - Ville :	53000 LAVAL
Référence client :	_0001000002_
Rapport émis le :	06/06/2016
Désignation :	Habitation (Parties communes) - Bâtiment composé de 2 cages et de 2 étages

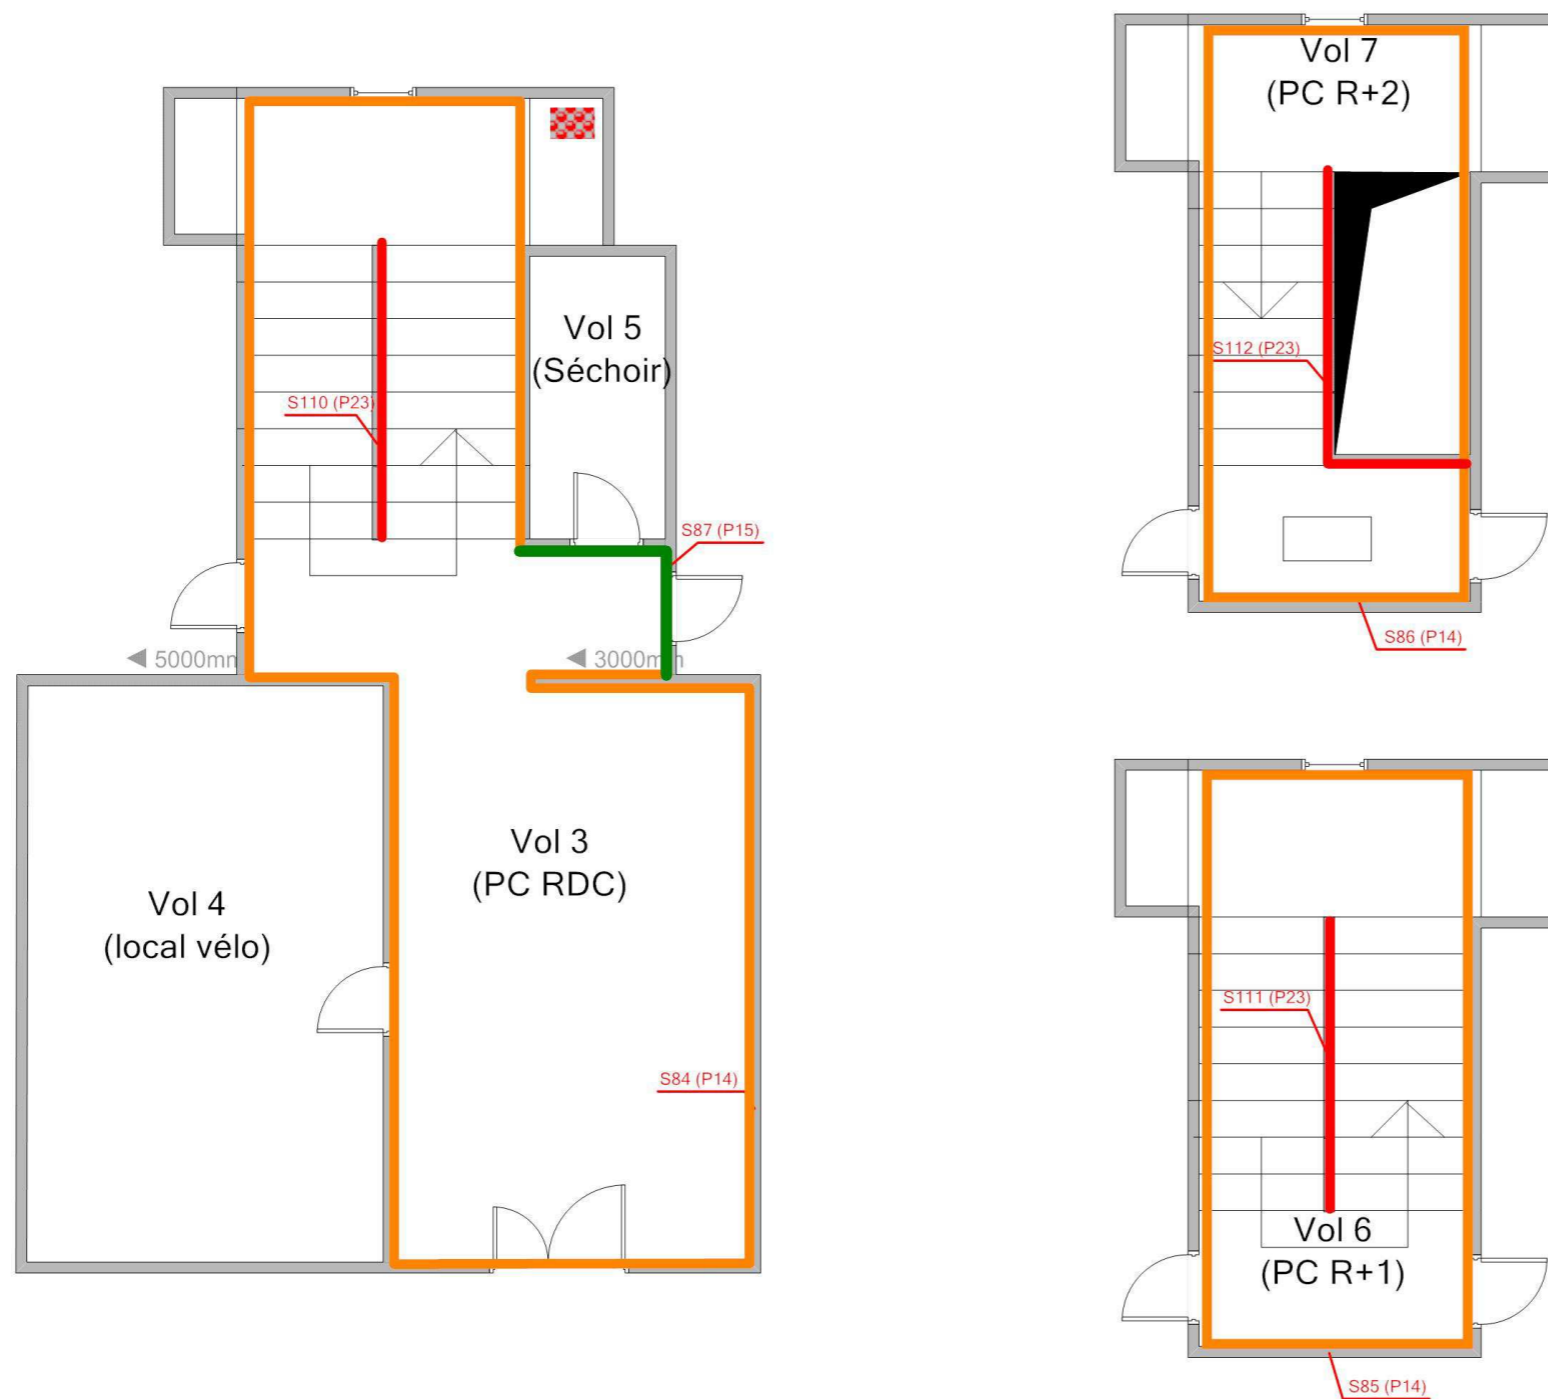
PC CAGE 7 - MPCA TOUTES CATÉGORIES CONFONDUES

S41: Conduit en fibres-ciment
	P14: Enduit compact gris / Peinture
	P23: Enduit compact gris / Peintures multiples
	P15: Enduit plâtreux / Peinture

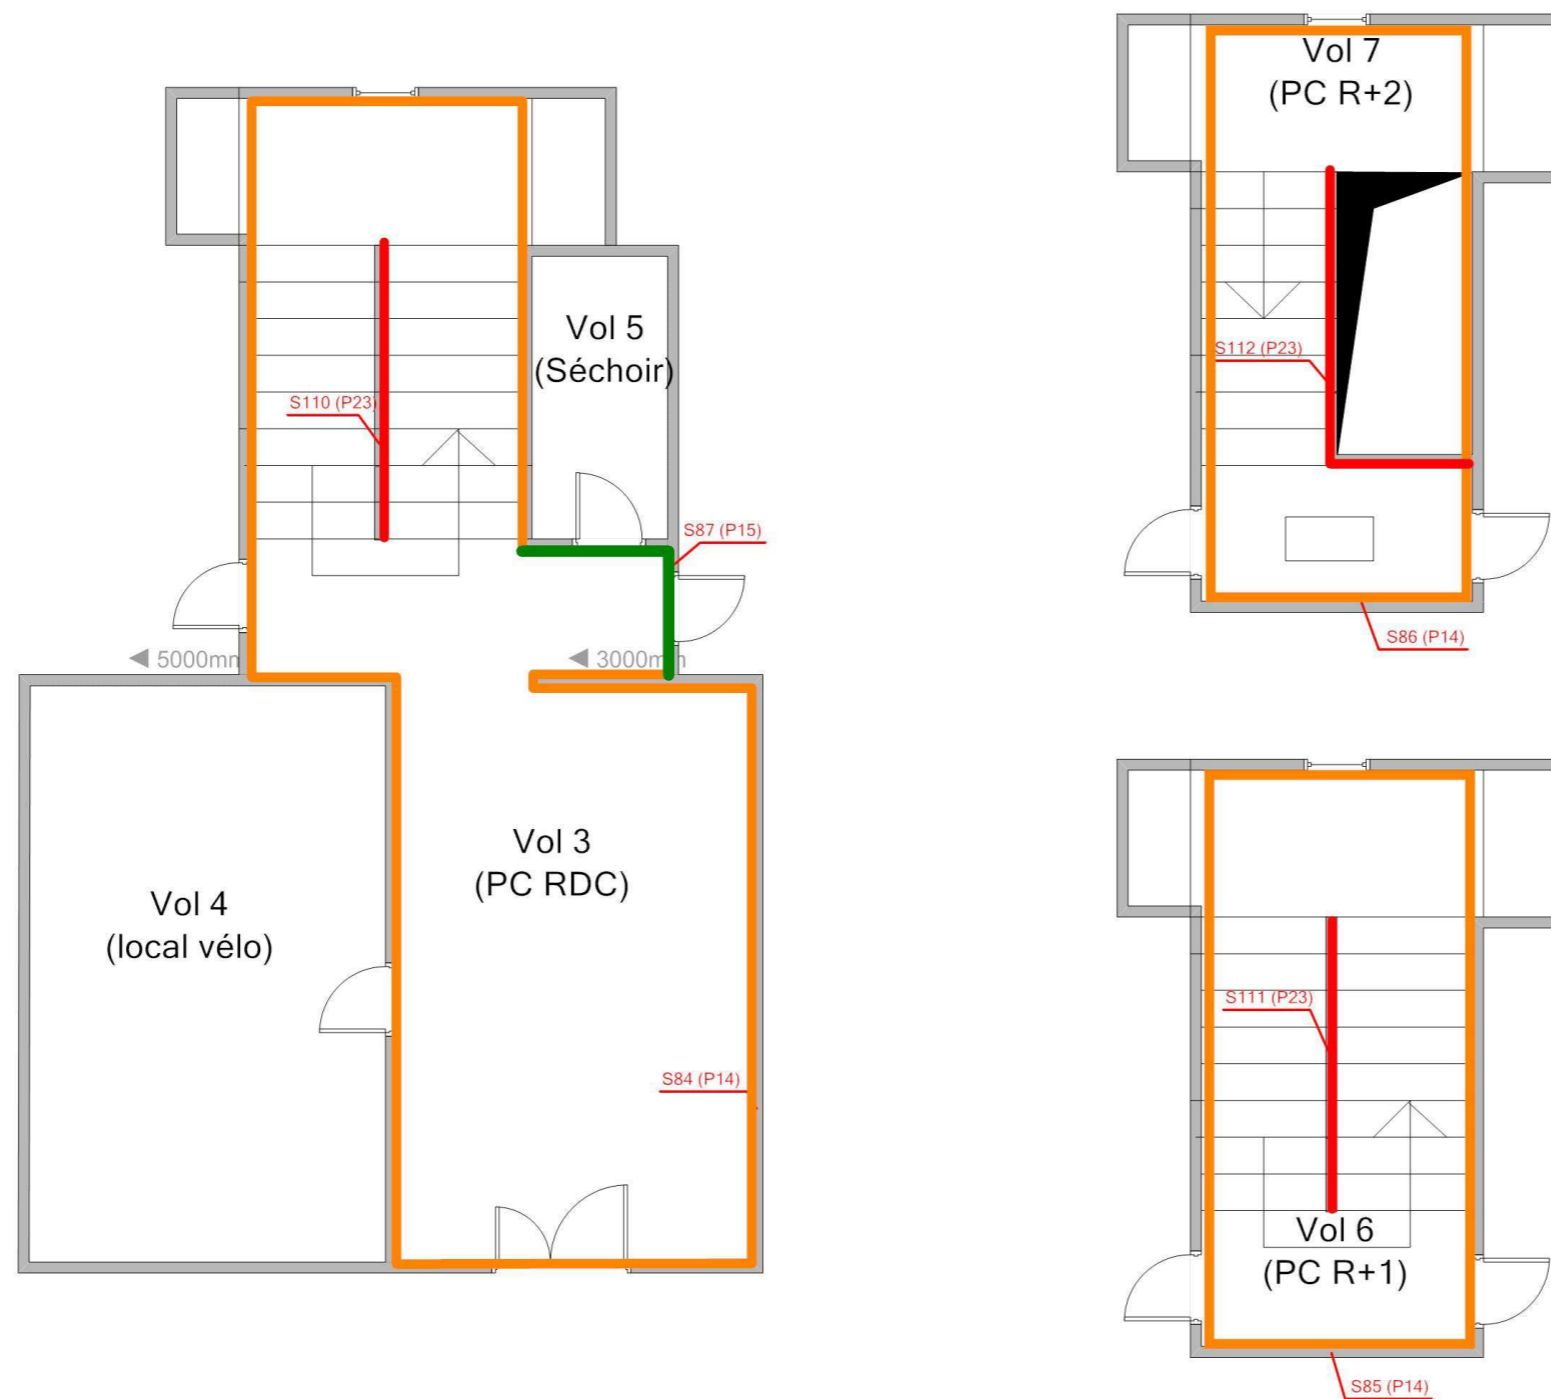
PC CAGE 7 - MPCA PAROIS VERTICALES INTÉRIEURES ET ENDUITS

P14 : Enduit compact gris / Peinture
	P23 : Enduit compact gris / Peintures multiples
	P15 : Enduit plâtreux / Peinture

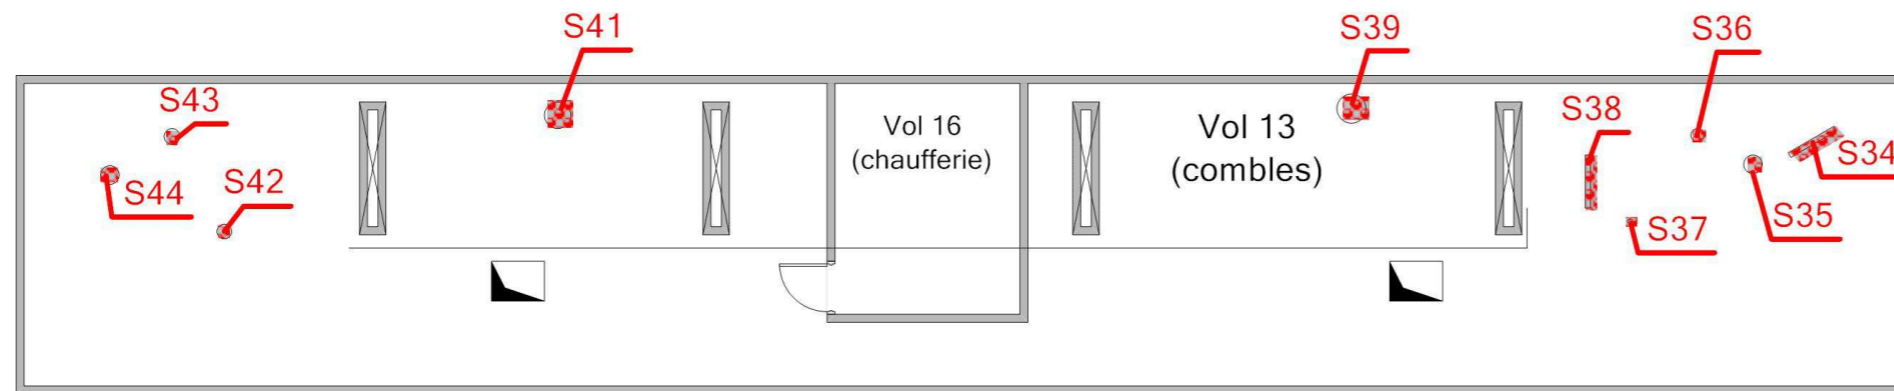
S41: Conduit en fibres-ciment
	S38: Conduit en fibres-ciment
	S37: Conduit en fibres-ciment
	S35: Conduit en fibres-ciment
	S34: Conduit en fibres-ciment
	S44: Conduit en fibres-ciment
	S36: Conduit en fibres-ciment
	S42: Conduit en fibres-ciment
	S43: Conduit en fibres-ciment
	S39: Conduit en fibres-ciment
