## Rapport de mission de repérage des matériaux et produits de la liste A et B contenant de l'amiante à intégrer au Dossier Technique Amiante (DTA)

Adresse :	RES DE BRETAGNE
CP - Ville :	53100 MAYENNE
Référence client :	_0010100004_
Rapport émis le :	01/04/2017
Désignation :	Habitation (Parties communes) - Bâtiment composé de 1 cage et de 3 étages

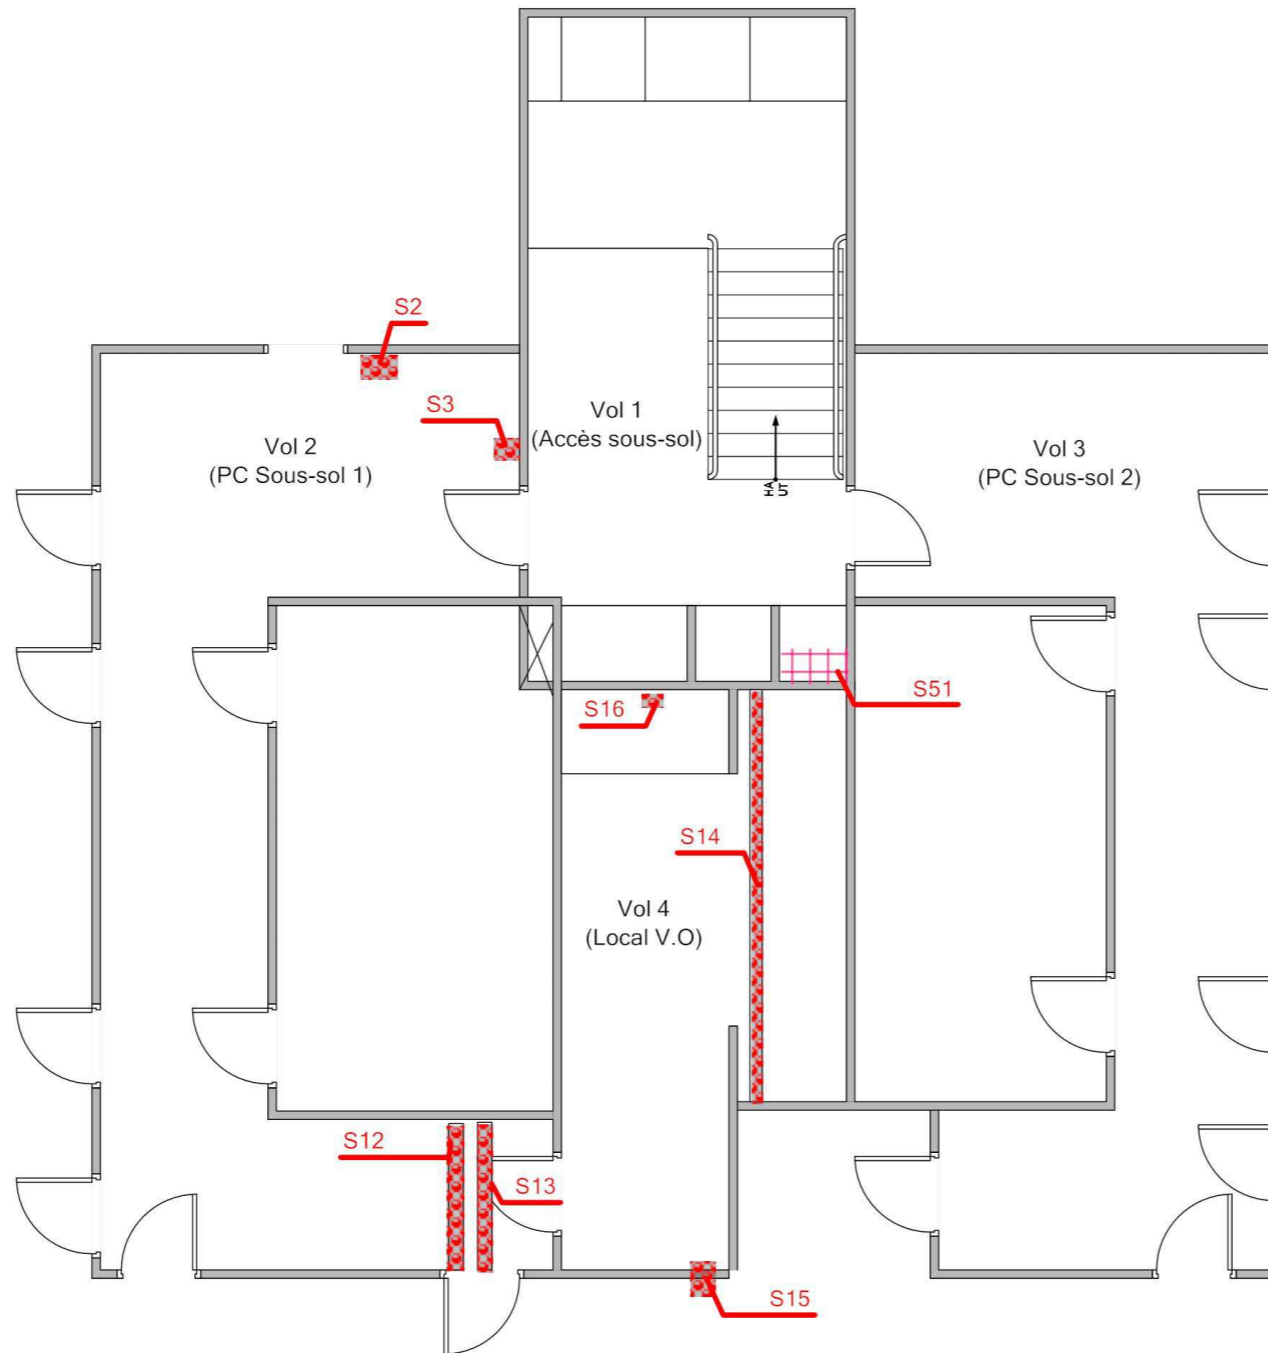
S15: Conduit en fibres-ciment
	S12: Conduit en fibres-ciment
	S14: Conduit en fibres-ciment
	S2: Conduit en fibres-ciment
	S3: Conduit en fibres-ciment
	S51: Plaque isolante fibres-ciment (gaine elec)
	S16: Conduit en fibres-ciment
	S13: Conduit en fibres-ciment

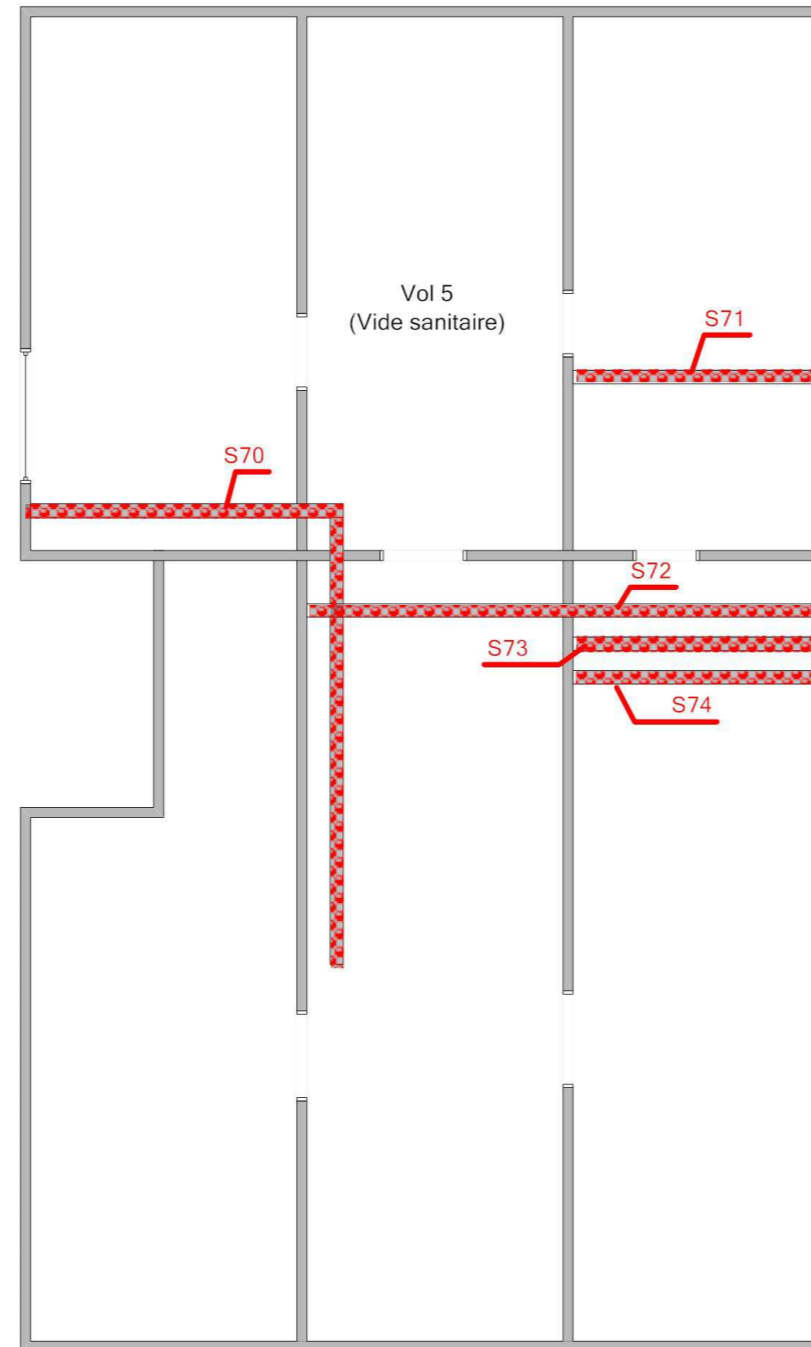
# VIDE SANITAIRE - MPCA TOUTES CATEGORIES CONFONDUES

S70: Conduit en fibres-ciment
	S71: Conduit en fibres-ciment
	S73: Conduit en fibres-ciment
	S72: Conduit en fibres-ciment
	S74: Conduit en fibres-ciment

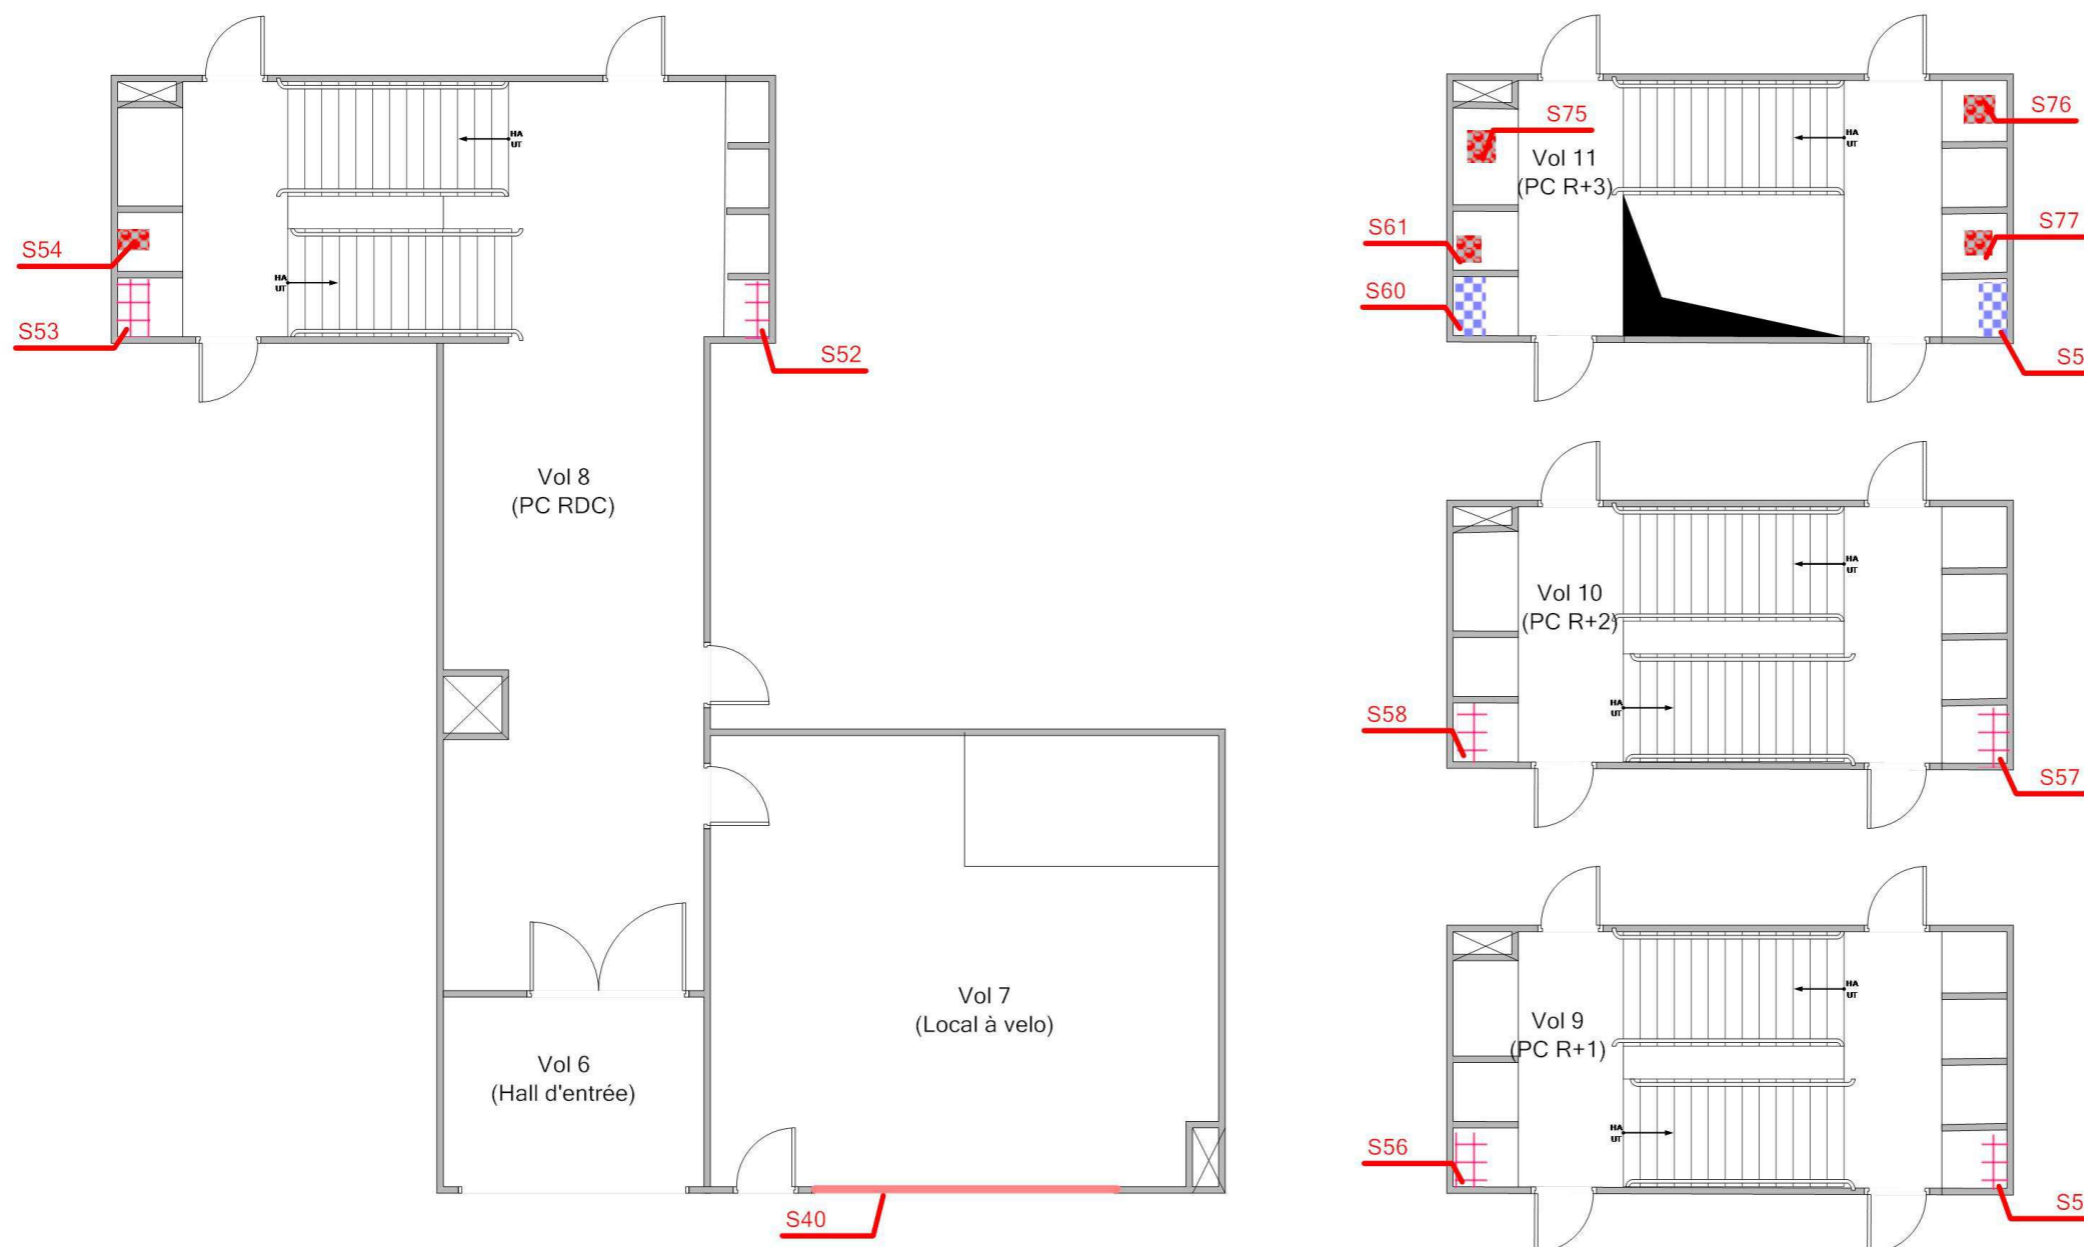
S55: Plaque isolante fibres-ciment (gaine elec)
	S77: Conduit en fibres-ciment
	S56: Plaque isolante fibres-ciment (gaine elec)
	S57: Plaque isolante fibres-ciment (gaine elec)
	S54: Conduit en fibres-ciment
	S40: Plaques planes en fibres-ciment
	S59: Plaque isolante fibres-ciment (gaine elec)
	S52: Plaque isolante fibres-ciment (gaine elec)
	S60: Plaque isolante fibres-ciment (gaine elec)
	S75: Conduit en fibres-ciment
	S53: Plaque isolante fibres-ciment (gaine elec)
	S58: Plaque isolante fibres-ciment (gaine elec)
	S76: Conduit en fibres-ciment
	S61: Conduit en fibres-ciment

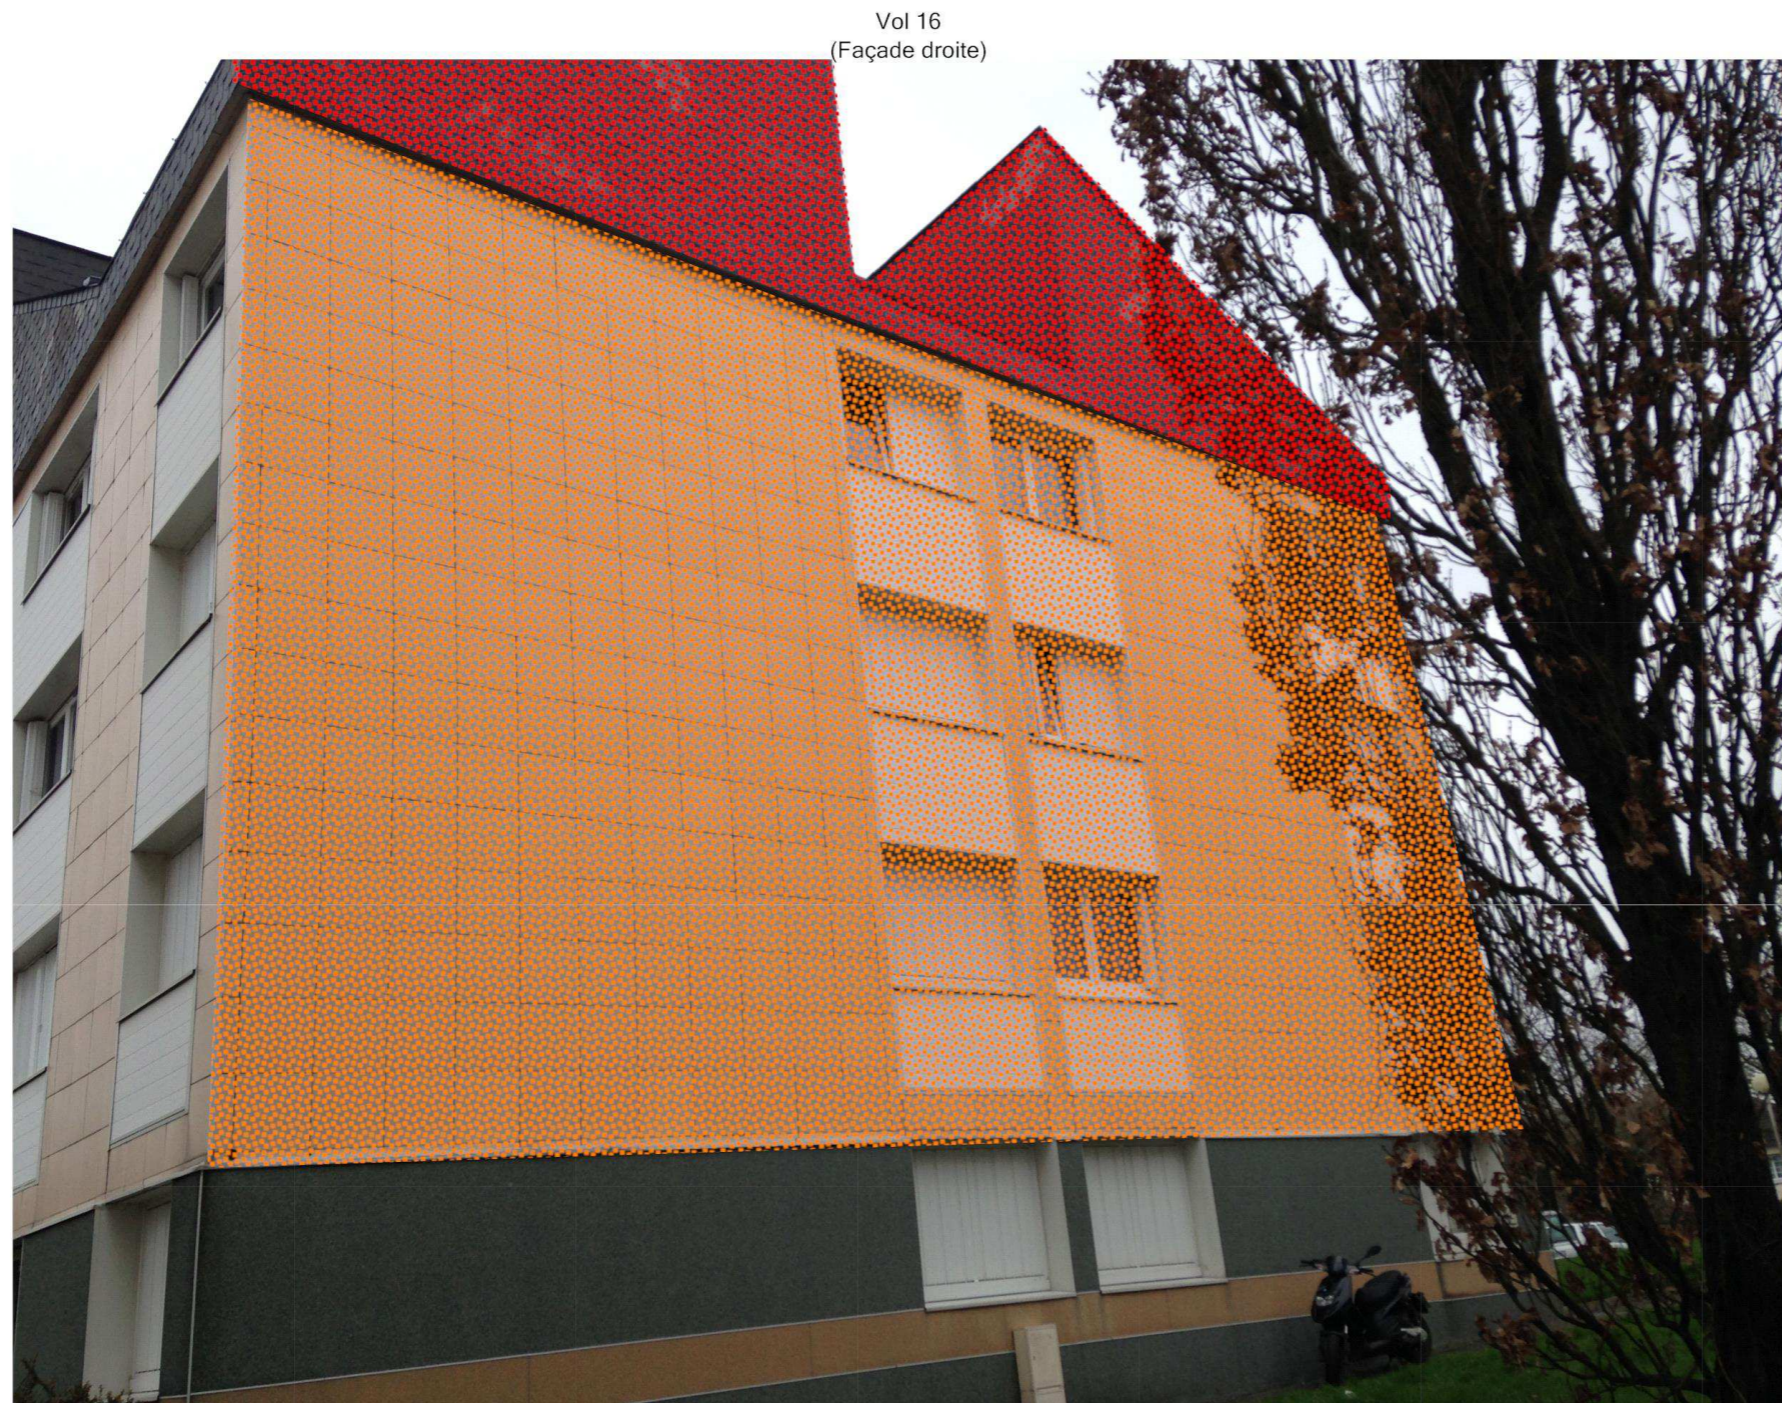
**FAÇADE DROITE - MPCA TOUTES CATÉGORIES CONFONDUES**

[Pattern]	S69: Ardoises en fibres-ciment
[Pattern]	S68: Plaques fibres
