Rapport de mission de repérage des matériaux et produits de la liste A et B contenant de l'amiante à intégrer au Dossier Technique Amiante (DTA)

Adresse :	RES DE BRETAGNE
CP - Ville :	53100 MAYENNE
Référence client :	_0010100006_
Rapport émis le :	01/04/2017
Désignation :	Habitation (Parties communes) - Bâtiment composé de 1 cage et de 3 étages

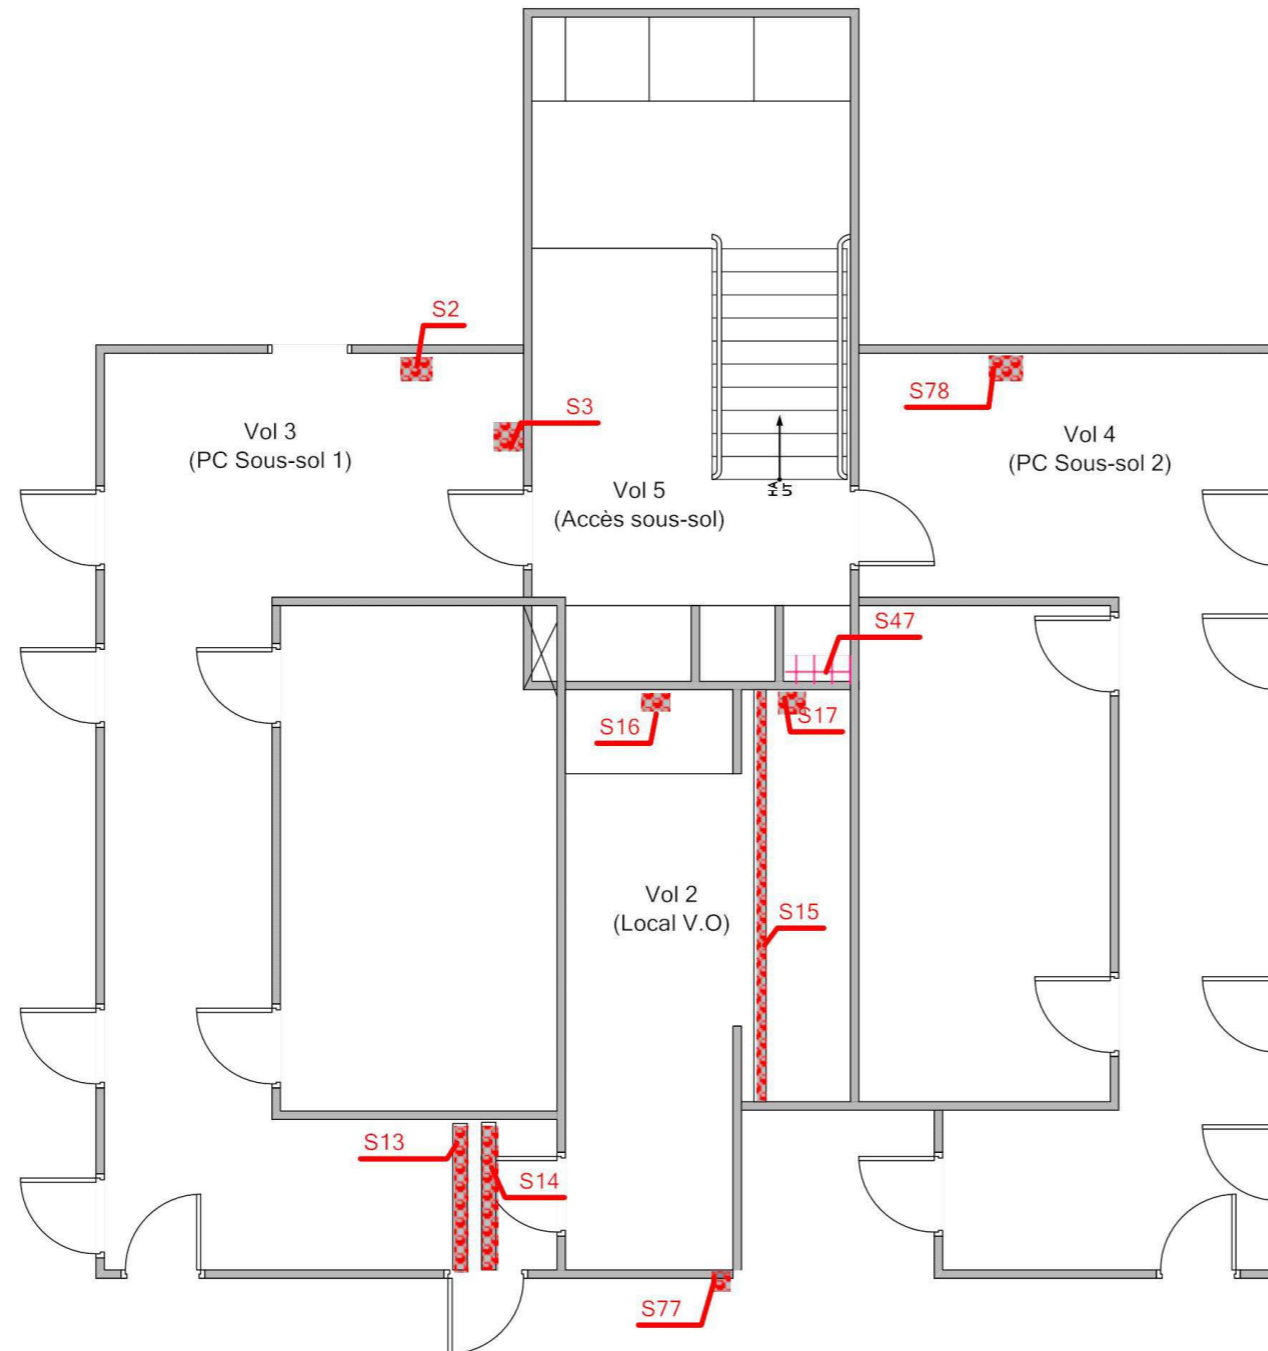
SOUS-SOL - MPCA TOUTES CATÉGORIES CONFONDUES

S16: Conduit en fibres-ciment
	S47: Plaque isolante fibres-ciment (gaine elec)
	S2: Conduit en fibres-ciment
	S15: Conduit en fibres-ciment
	S17: Conduit en fibres-ciment
	S77: Conduit en fibres-ciment
	S13: Conduit en fibres-ciment
	S78: Conduit en fibres-ciment
	S3: Conduit en fibres-ciment
	S14: Conduit en fibres-ciment

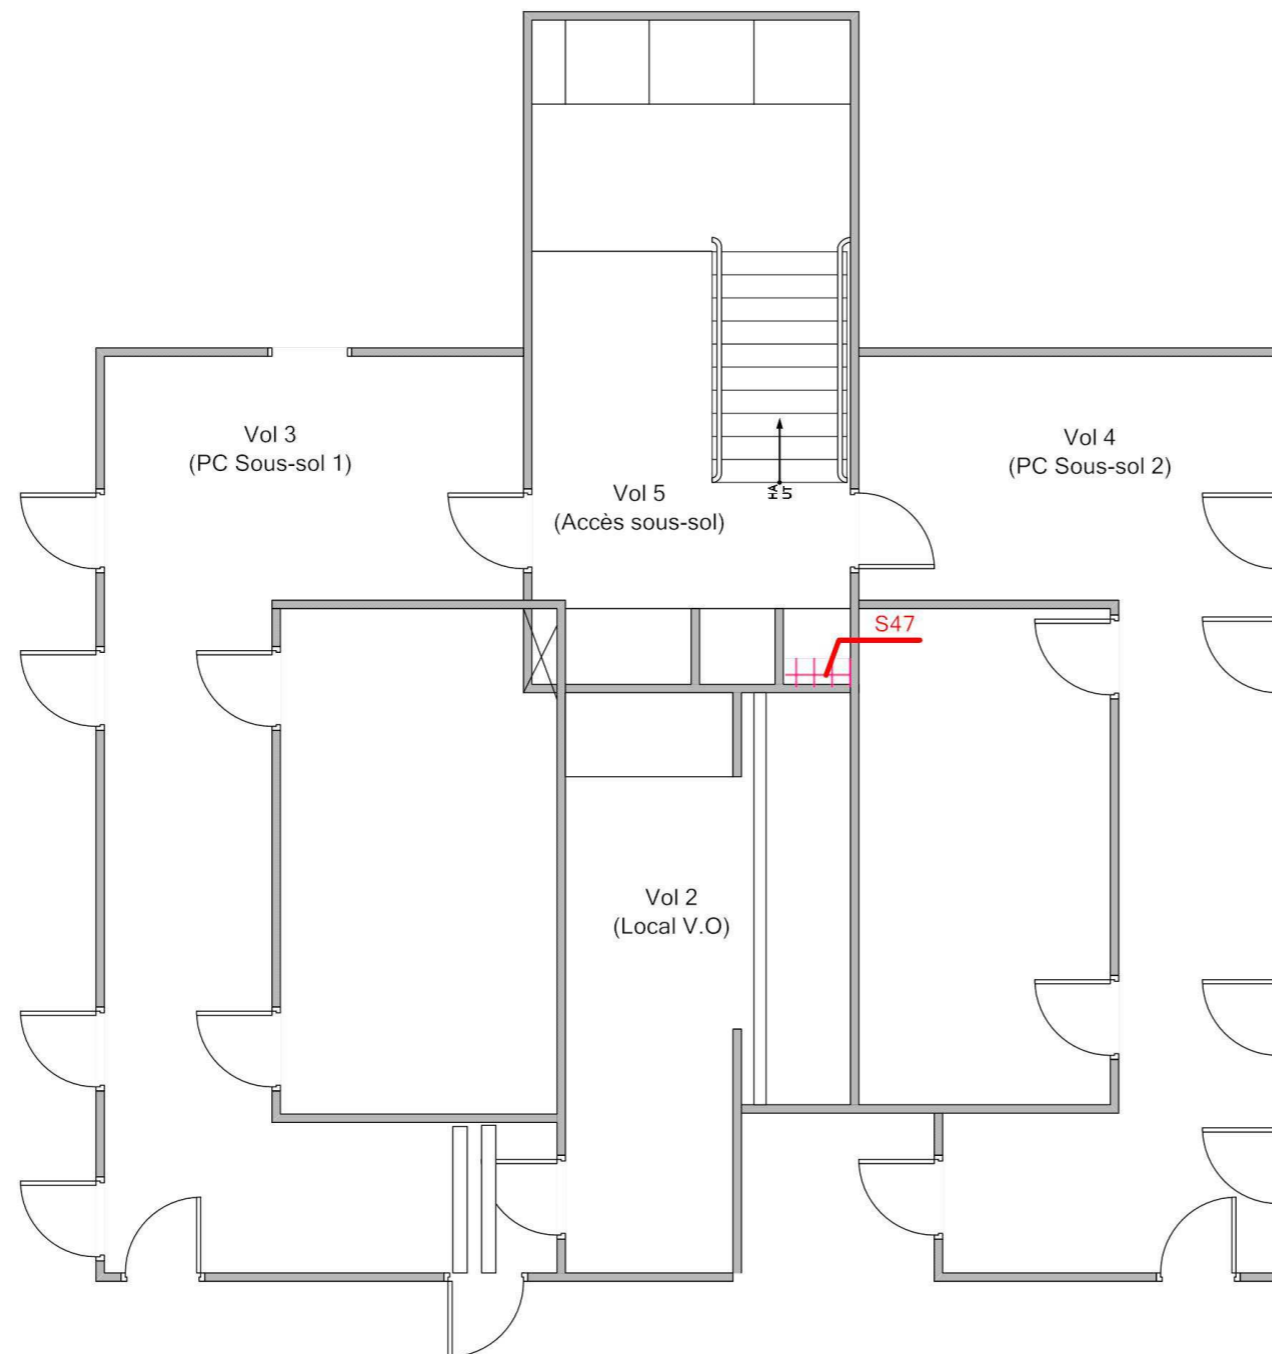
SOUS-SOL - MPCA PLAFOND ET FAUX-PLAFONDS

[Hatched pattern]	S47: Plaque isolante fibres-ciment (gaine elec)
-------------------	---

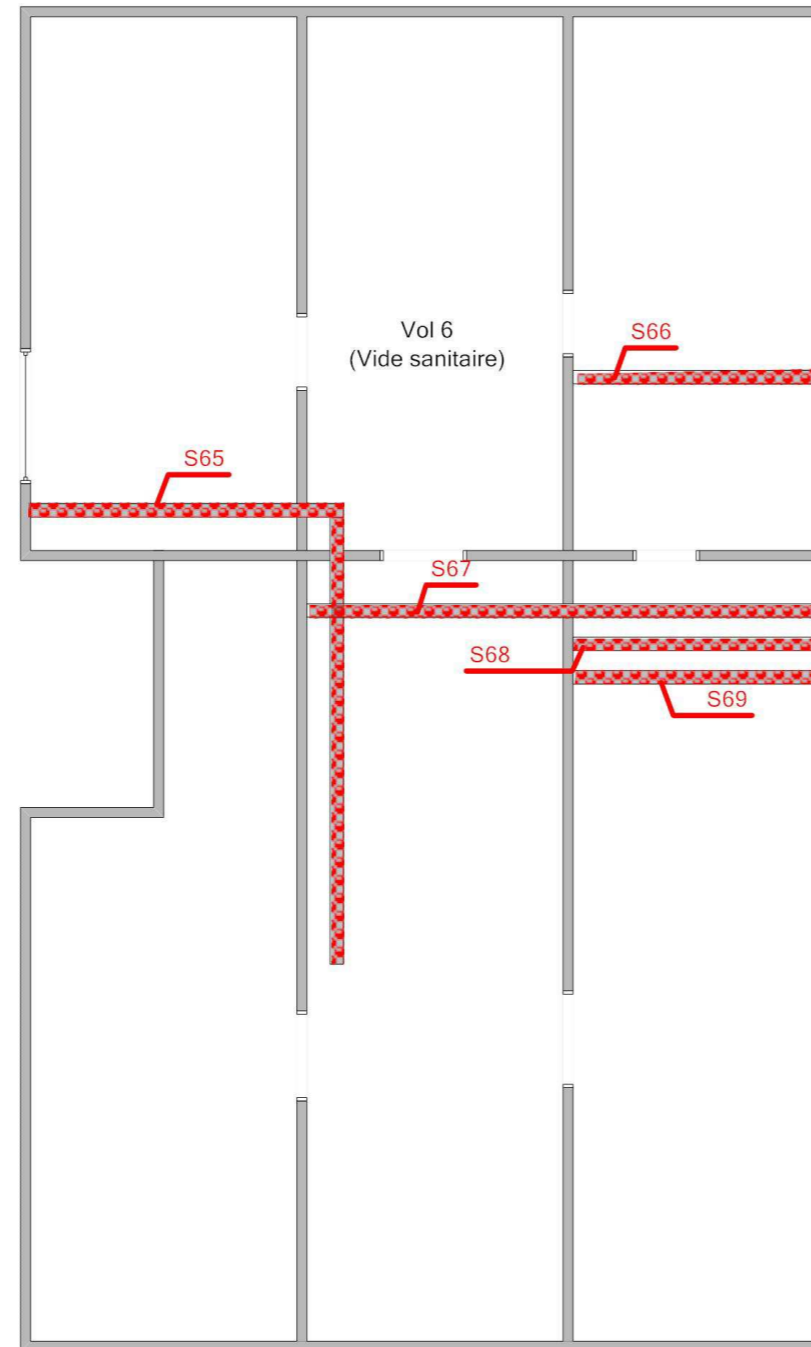
VIDE SANITAIRE - MPCA TOUTES CATEGORIES CONFONDUES

S67: Conduit en fibres-ciment
	S69: Conduit en fibres-ciment
	S66: Conduit en fibres-ciment
	S68: Conduit en fibres-ciment
	S65: Conduit en fibres-ciment

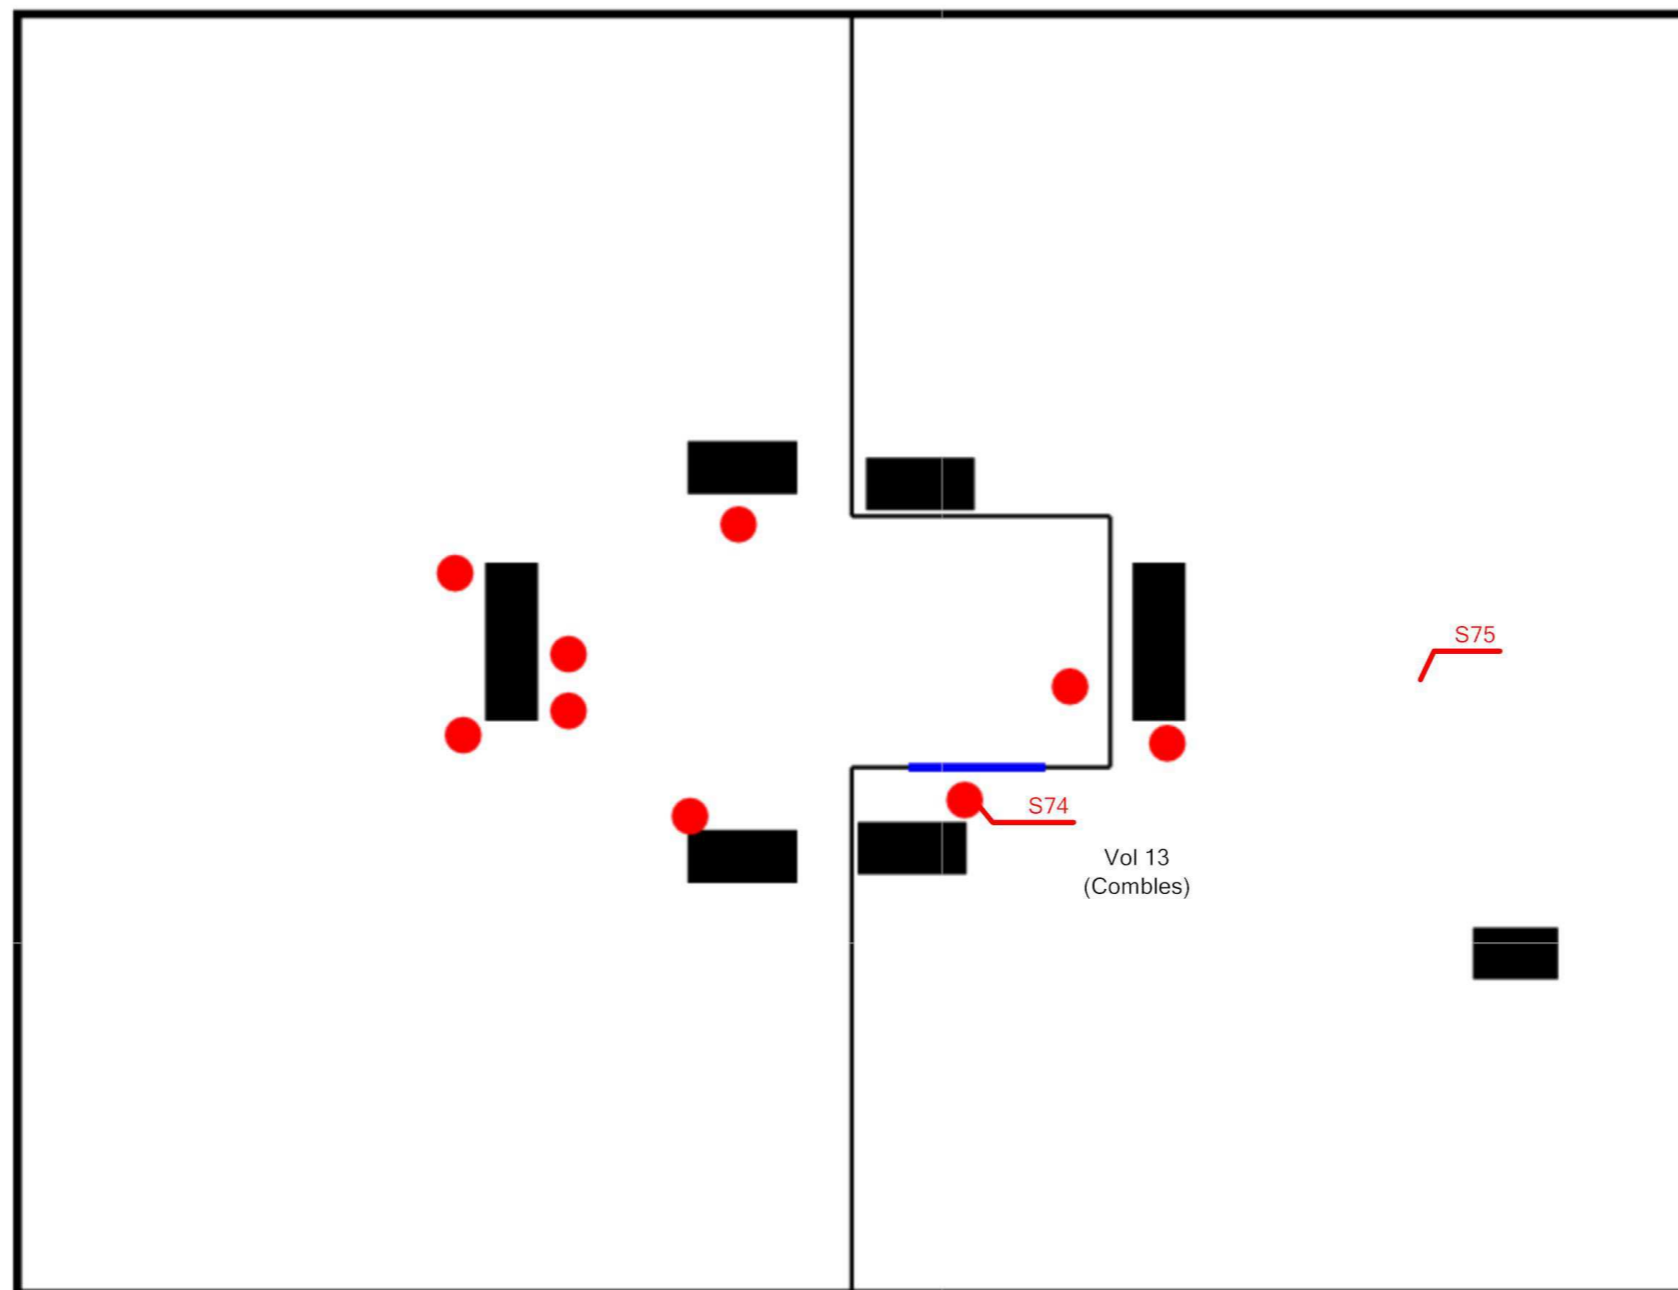
COMBLES - MPCA TOUTES CATÉGORIES CONFONDUES

S75: Ardoises composites
