Rapport de mission de repérage des matériaux et produits de la liste A et B contenant de l'amiante à intégrer au Dossier Technique Amiante (DTA)

Adresse :	LA GRANDE VALAISIERE 2
CP - Ville :	53600 EVRON
Référence client :	_0011400003_
Rapport émis le :	16/08/2016
Désignation :	Habitation (Parties communes) - Bâtiment composé de 1 cage et de 3 étages

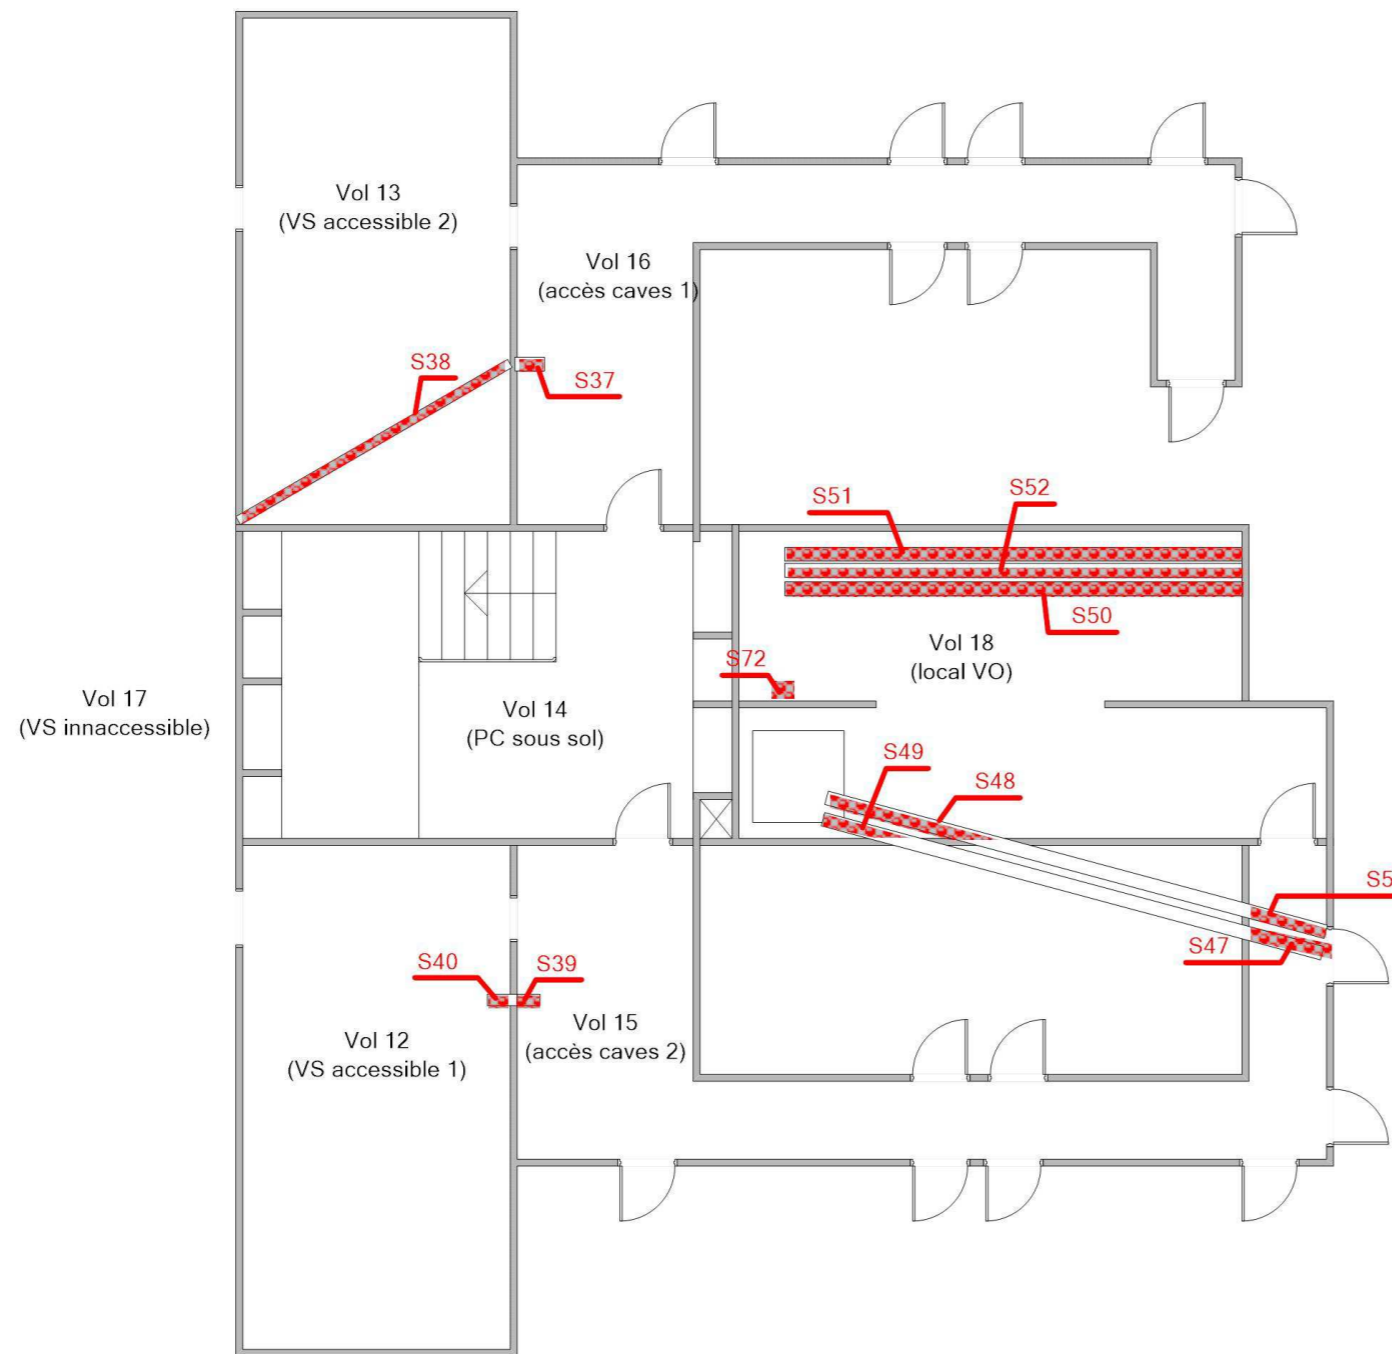
SOUS SOL - MPCA CONDUITS, CANALISATIONS ET ÉQUIPEMENTS

S37: Conduit en fibres-ciment
	S40: Conduit en fibres-ciment
	S47: Conduit en fibres-ciment
	S38: Conduit en fibres-ciment
	S48: Conduit en fibres-ciment
	S52: Conduit en fibres-ciment
	S49: Conduit en fibres-ciment
	S50: Conduit en fibres-ciment
	S51: Conduit en fibres-ciment
	S72: Conduit en fibres-ciment
	S39: Conduit en fibres-ciment
	S53: Conduit en fibres-ciment
