## Rapport de mission de repérage des matériaux et produits de la liste A et B contenant de l'amiante à intégrer au Dossier Technique Amiante (DTA)

Adresse :	LOT DE L ORIETTE
CP - Ville :	53230 COSSE LE VIVIEN
Référence client :	_0014300001_
Rapport émis le :	27/10/2016
Désignation :	Habitation (Parties communes) - Bâtiment composé de 1 cage et de 2 étages

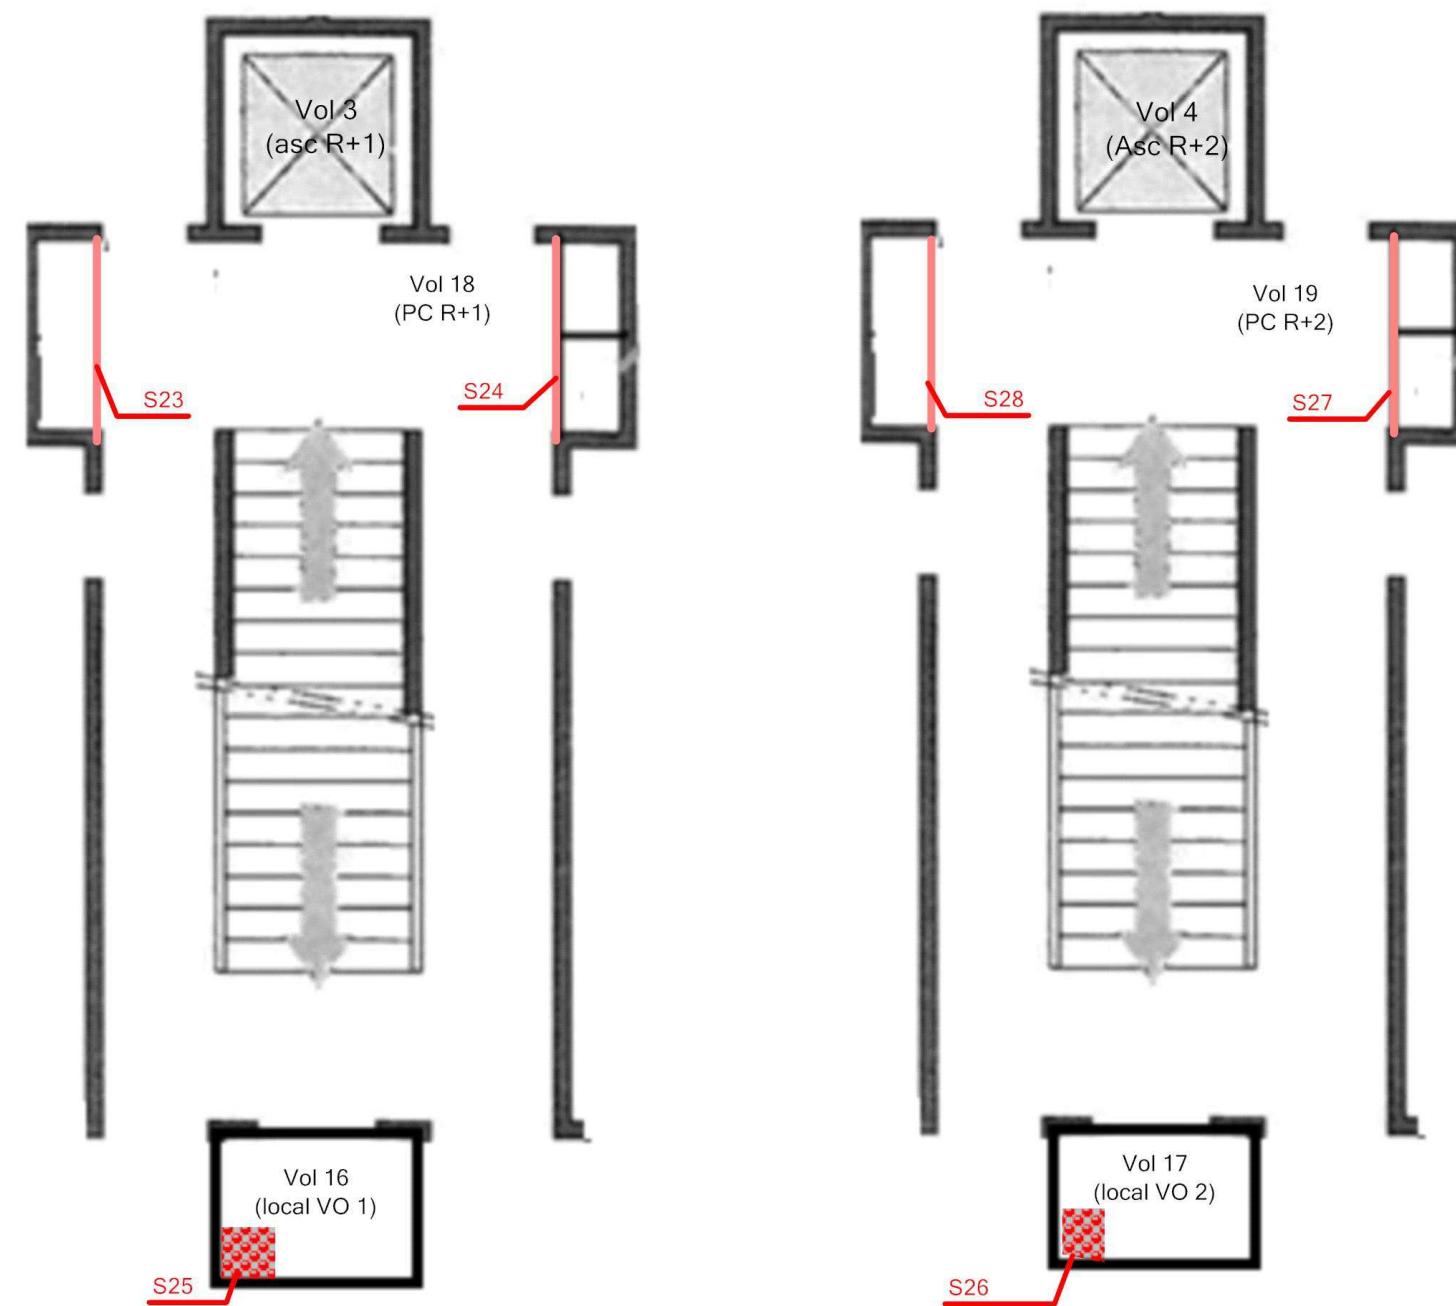
PC R+1 ET 2 - MPCA TOUTES CATÉGORIES CONFONDUES

S27: Plaques planes en fibres-ciment
	S26: Conduit en fibres-ciment
	S24: Plaques planes en fibres-ciment
	S23: Plaques planes en fibres-ciment
	S25: Conduit en fibres-ciment
	S28: Plaques planes en fibres-ciment

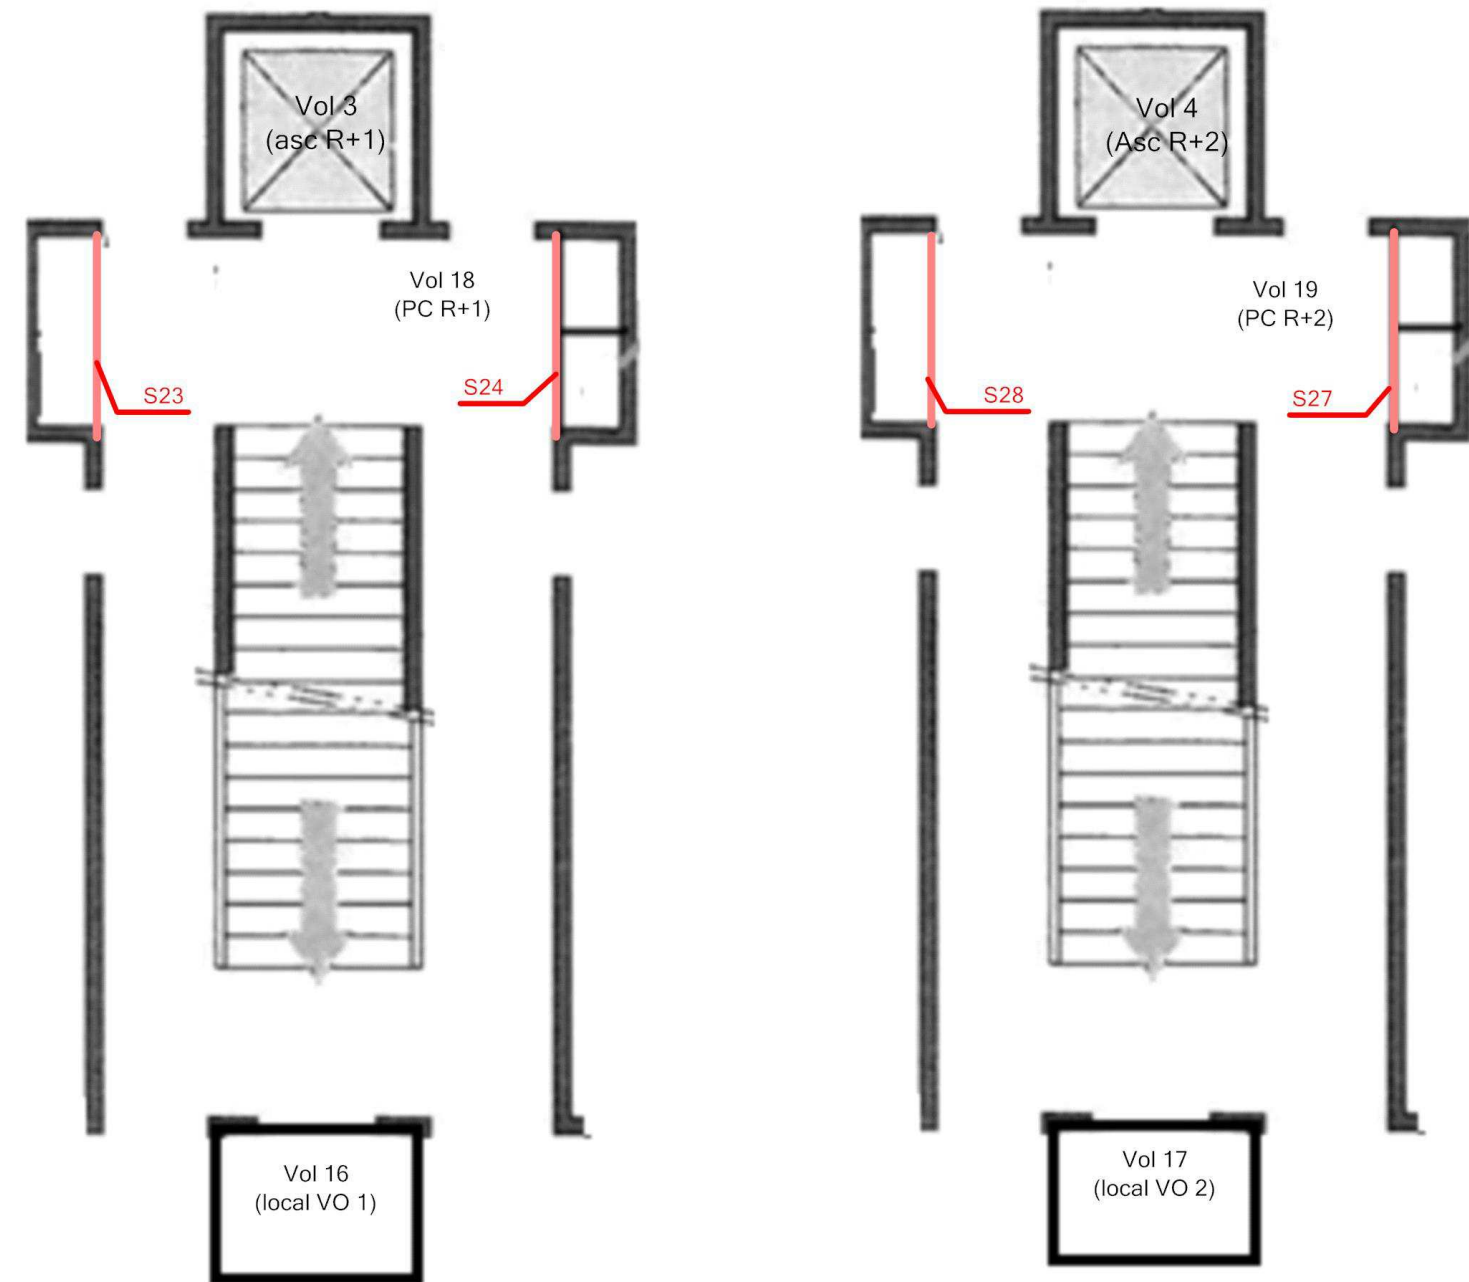
**PC R+1 ET 2 - MPCA PAROIS VERTICALES INTÉRIEURES ET ENDUITS**

S27: Plaques planes en fibres-ciment
	S24: Plaques planes en fibres-ciment
	S23: Plaques planes en fibres-ciment
	S28: Plaques planes en fibres-ciment
