## Rapport de mission de repérage des matériaux et produits contenant de l'amiante avant travaux

Adresse :	14 RUE DE LA FLEURIERE - LES ARCHIVES
CP - Ville :	53000 LAVAL
Référence client :	_00005000010000100001_
Date du repérage :	14/06/2017
Désignation :	Appartement n° 1 de type 4 situé au RDC

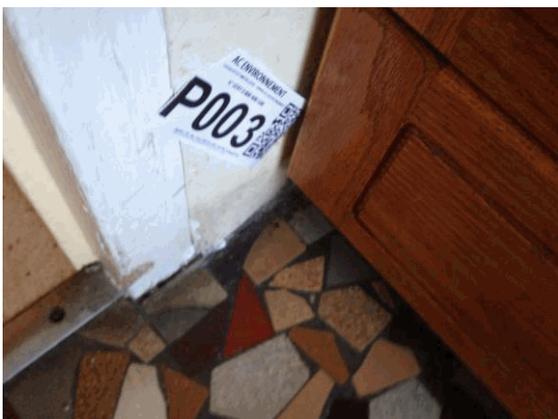
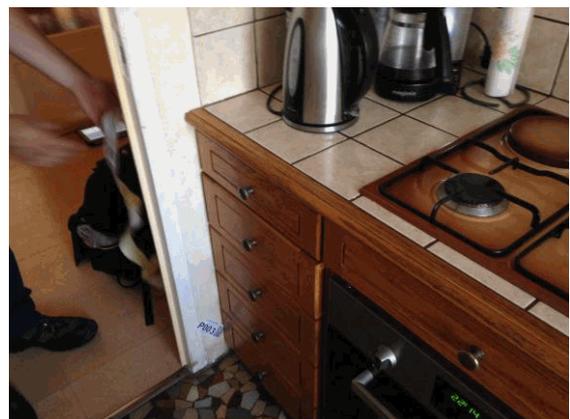
002HD001555 n°3 - 1 (P3)

Appartement n°1	Vol 7 (Cuisine) - Vol 6 (SDB) - Vol 5 (W.C)	Murs et cloisons	Enduit plâtre Cloison pièces humides (plâtre sur brique rouge)	P3 - S6 - S7	Sondage et extension de la zone homogène du prélèvement P3		002HD001555 n°3 - 1 - 002HD001555 n°3 - 2	P3	Matériau plâtreux blanc en vrac + peinture	Négatif	Négatif sur analyse
Appartement n°1	Vol 5 (W.C)	Menuiseries	Mastic vitrier dure beige	P4	Réalisation d'un prélèvement		002HD001555 n°4 - 1 - 002HD001555 n°4 - 2	P4	Matériau compact gris en vrac + peinture	Négatif	Négatif sur analyse
Appartement n°1	Vol 1 (Chambre 1)	Murs et cloisons	Enduit plâtre (Porteur pièces sèches)	P5	Réalisation d'un prélèvement		002HD001555 n°5 - 1 - 002HD001555 n°5 - 2	P5	Matériau plâtreux blanc + peinture	Négatif	Négatif sur analyse

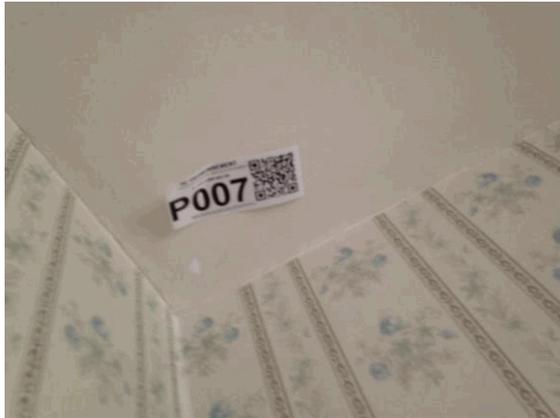
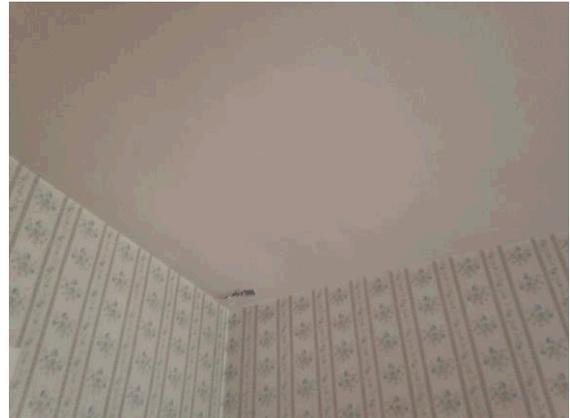
002HD001555 n°7 - 1 (P7)

Plan	Localisation	Composant	Partie composant	Descriptif de l'action menée				Laboratoire			Conclusion
				Réf action	Observation	Précision loc.	Ref photo	Ref Prél.	Descriptif	Résultat	
Appartement n°1	Vol 5 (W.C)	Plafonds	Enduit plâtre (Plafond pièces humides)	P1	Réalisation d'un prélèvement		002HD0015 55 n°1 - 1 - 002HD0015 55 n°1 - 2	P1	Matériau plâtreux blanc avec couche en papier + peinture	Négatif	Négatif sur analyse
Appartement n°1	Vol 6 (SDB) - Vol 7 (Cuisine)	Plafonds	Enduit plâtre (Plafond pièces humides)	S1 - S2	Sondage et extension de la zone homogène du prélèvement P1		002HD0015 55 n°1 - 1 - 002HD0015 55 n°1 - 2	P1	Matériau plâtreux blanc avec couche en papier + peinture	Négatif	Négatif sur analyse
Appartement n°1	Vol 9 (Dégagement)	Plafonds	Enduit plâtre (Plafond pièces sèches)	P7	Réalisation d'un prélèvement		002HD0015 55 n°7 - 1 - 002HD0015 55 n°7 - 2	P7	Matériau plâtreux blanc + peinture	Négatif	Négatif sur analyse
