Rapport de mission de repérage des matériaux et produits contenant de l'amiante avant travaux

Adresse :	14 RUE DE LA FLEURIERE - LES ARCHIVES
CP - Ville :	53000 LAVAL
Référence client :	_00005000010000100002_
Date du repérage :	14/06/2017
Désignation :	Appartement n° 2 de type 4 situé au RDC

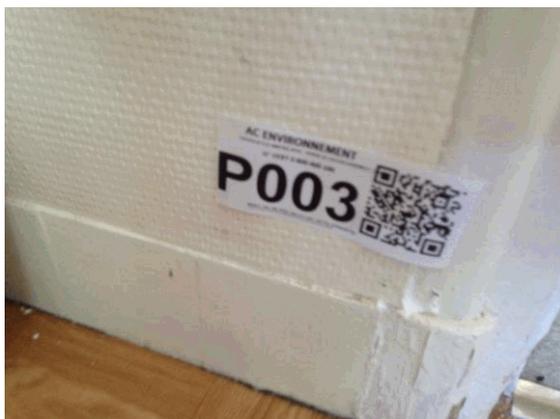
002HD001556 n°3 - 1 (P3)

Appartement n°2	Vol 7 (Cuisine) - Vol 6 (SDB) - Vol 5 (W.C)	Murs et cloisons	Enduit plâtre Cloison pièces humides (plâtre sur brique rouge)	P3 - S6 - S7	Sondage et extension de la zone homogène du prélèvement P3		002HD001556 n°3 - 1 - 002HD001556 n°3 - 2	P3	Matériau gris en faible quantité non séparable + enduit plâtreux blanc en vrac + matériau beige en vrac non séparable + peinture non séparable	Négatif	Négatif sur analyse
Appartement n°2	Vol 5 (W.C)	Menuiseries	Mastic vitrier dure beige	S8							Négatif sur document cf prélèvement n° 4 du rapport société AC-ENVIRONNEMENT n°002HD001555
Appartement n°2	Vol 3 (Chambre 3)	Murs et cloisons	Enduit plâtre (Porteur pièces sèches)	P4	Réalisation d'un prélèvement		002HD001556 n°4 - 1 - 002HD001556 n°4 - 2	P4	Enduit plâtreux blanc en vrac + papier peint non séparable	Négatif	Négatif sur analyse

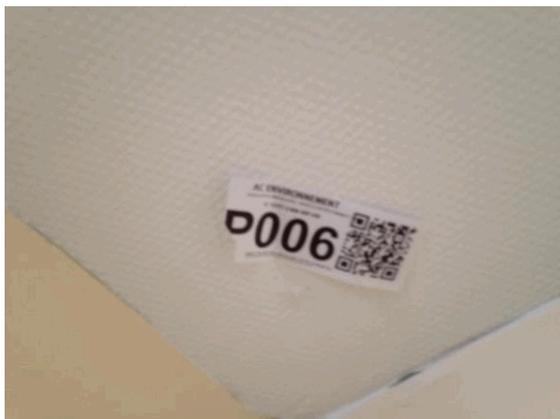
002HD001556 n°6 - 1 (P6)

Plan	Localisation	Composant	Partie composant	Descriptif de l'action menée				Laboratoire			Conclusion
				Réf action	Observation	Précision loc.	Ref photo	Ref Prél.	Descriptif	Résultat	
Appartement n°2	Vol 5 (W.C)	Plafonds	Enduit plâtre (Plafond pièces humides)	P1	Réalisation d'un prélèvement		002HD001556 n°1 - 1 - 002HD001556 n°1 - 2	P1	Enduit plâtreux blanc en vrac + peinture en faible quantité non séparable	Négatif	Négatif sur analyse
Appartement n°2	Vol 6 (SDB) - Vol 7 (Cuisine)	Plafonds	Enduit plâtre (Plafond pièces humides)	S1 - S2	Sondage et extension de la zone homogène du prélèvement P1		002HD001556 n°1 - 1 - 002HD001556 n°1 - 2	P1	Enduit plâtreux blanc en vrac + peinture en faible quantité non séparable	Négatif	Négatif sur analyse
Appartement n°2	Vol 3 (Chambre 3)	Plafonds	Enduit plâtre (Plafond pièces sèches)	P6	Réalisation d'un prélèvement		002HD001556 n°6 - 1 - 002HD001556 n°6 - 2	P6	Enduit plâtreux blanc en vrac	Négatif	Négatif sur analyse
