## Rapport de mission de repérage des matériaux et produits contenant de l'amiante avant travaux

Adresse :	14 RUE DE LA FLEURIERE - LES ARCHIVES
CP - Ville :	53000 LAVAL
Référence client :	_00005000010000100010_
Date du repérage :	14/06/2017
Désignation :	Appartement n° 10 de type 4 situé au 04 ème étage

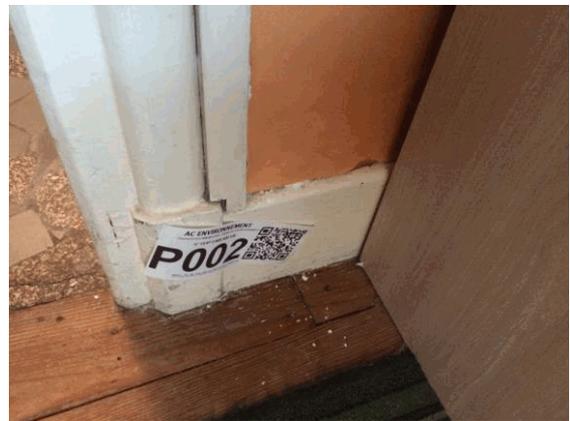
002LQ001337 n°2 - 2 (P2)

L'enduit du mur porteur pièce humide du logement 2 est amianté (Prélèvement n°2 du 002HD001556)

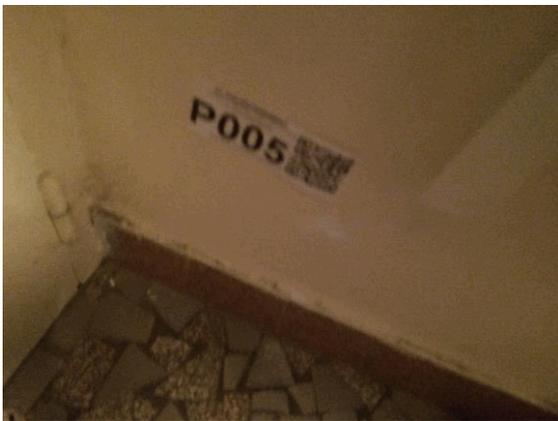
002LQ001337 n°5 - 2 (P5)

Appartement n°10	Vol 9 (SDB)	Murs et cloisons	Enduit plâtre (cloisons pièces humides)	P5	Réalisation d'un prélèvement		002LQ0013 37 n°5 - 1 - 002LQ0013 37 n°5 - 2	P5	Enduit plâtreux blanc en vrac + peintures multiples non séparable	Négatif	Négatif sur analyse

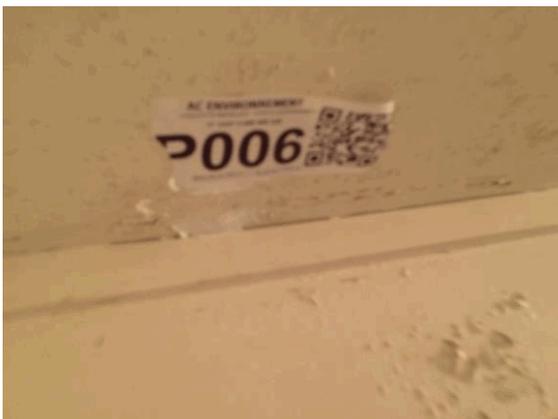
002LQ001337 n°6 - 2 (P6)

Appartement n°10	Vol 11 (W.C) - Vol 8 (Cuisine)	Plafonds	Enduit plâtre (plafonds pièces humides)	S19 - S20	Sondage et extension de la zone homogène du prélèvement P6		002LQ00137 n°6 - 1 - 002LQ00137 n°6 - 2	P6	Enduit plâtreux blanc en vrac + peintures multiples non séparable	Négatif	Négatif sur analyse
