## Rapport de mission de repérage des matériaux et produits contenant de l'amiante avant travaux

Adresse :	10 RUE DE LA FLEURIERE - LES ARCHIVES
CP - Ville :	53000 LAVAL
Référence client :	_00005000010000300021_
Date du repérage :	14/06/2017
Désignation :	Appartement n° 21 de type 4 situé au RDC

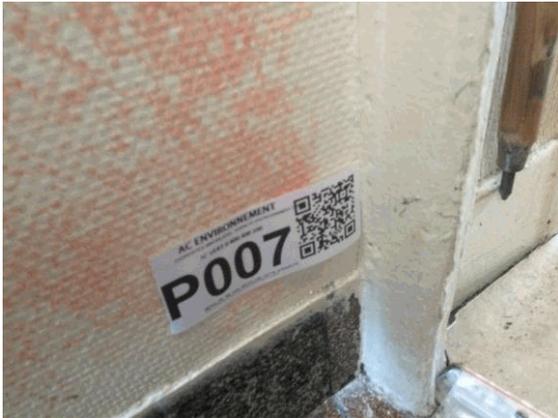
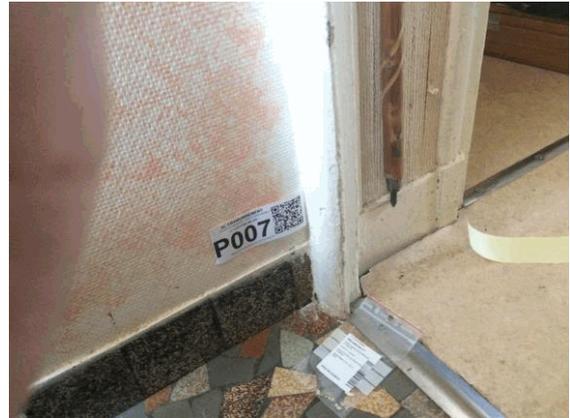
002LQ001334 n°7 - 1 (P7)

Appartement n°21	Vol 8 (SDB)	Murs et cloisons	Enduit plâtre (cloisons pièces humides)	P7	Réalisation d'un prélèvement		002LQ0013 34 n°7 - 1 - 002LQ0013 34 n°7 - 2	P7	Enduit beige en vrac + peinture non séparable	Négatif	Négatif sur analyse
Appartement n°21	Vol 10 (W.C) - Vol 6 (Cuisine)	Murs et cloisons	Enduit plâtre (cloisons pièces humides)	S9 - S10 - P7	Sondage et extension de la zone homogène du prélèvement P7		002LQ0013 34 n°7 - 1 - 002LQ0013 34 n°7 - 2	P7	Enduit beige en vrac + peinture non séparable	Négatif	Négatif sur analyse
Appartement n°21	Vol 10 (W.C)	Menuiseries	Mastic vitrier (menuiseries bois)	P8	Réalisation d'un prélèvement		002LQ0013 34 n°8 - 1 - 002LQ0013 34 n°8 - 2	P8	Bois en lamelles en vrac non séparable + matériau beige en faible quantité en vrac non séparable + peinture non séparable	Négatif	Négatif sur analyse

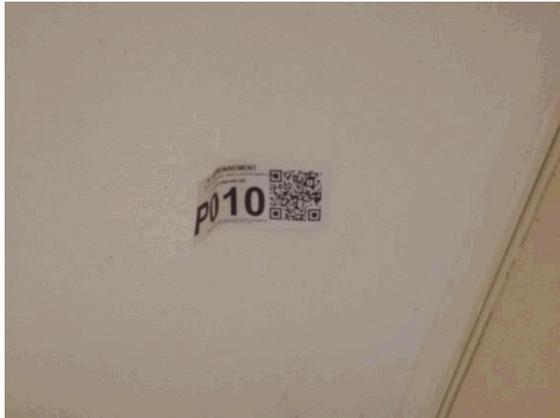
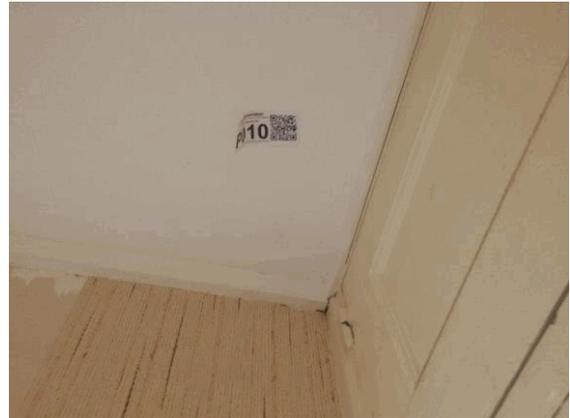
002LQ001334 n°10 - 1 (P10)

Plan	Localisation	Composant	Partie composant	Descriptif de l'action menée				Laboratoire			Conclusion
				Réf action	Observation	Précision loc.	Ref photo	Ref Prél.	Descriptif	Résultat	
Appartement n°21	Vol 6 (Cuisine)	Plafonds	Enduit plâtre (plafonds pièces humides)	P5	Réalisation d'un prélèvement		002LQ0013 34 n°5 - 1 - 002LQ0013 34 n°5 - 2	P5	Enduit plâtreux blanc en vrac + peinture en faible quantité non séparable	Négatif	Négatif sur analyse
Appartement n°21	Vol 8 (SDB) - Vol 10 (W.C)	Plafonds	Enduit plâtre (plafonds pièces humides)	S5 - S6	Sondage et extension de la zone homogène du prélèvement P5		002LQ0013 34 n°5 - 1 - 002LQ0013 34 n°5 - 2	P5	Enduit plâtreux blanc en vrac + peinture en faible quantité non séparable	Négatif	Négatif sur analyse
Appartement n°21	Vol 7 (Dégagement)	Plafonds	Enduit plâtre (plafonds pièces sèches)	P10	Réalisation d'un prélèvement		002LQ0013 34 n°10 - 1 - 002LQ0013 34 n°10 - 2	P10	Enduit plâtreux blanc en vrac	Négatif	Négatif sur analyse
