## Rapport de mission de repérage des matériaux et produits contenant de l'amiante avant travaux

| Adresse : | 10 RUE DE LA FLEURIERE - LES ARCHIVES |
| Date du repérage : | 14/06/2017 |
| Désignation : | Appartement n° 29 de type 4 situé au 04 ème étage |

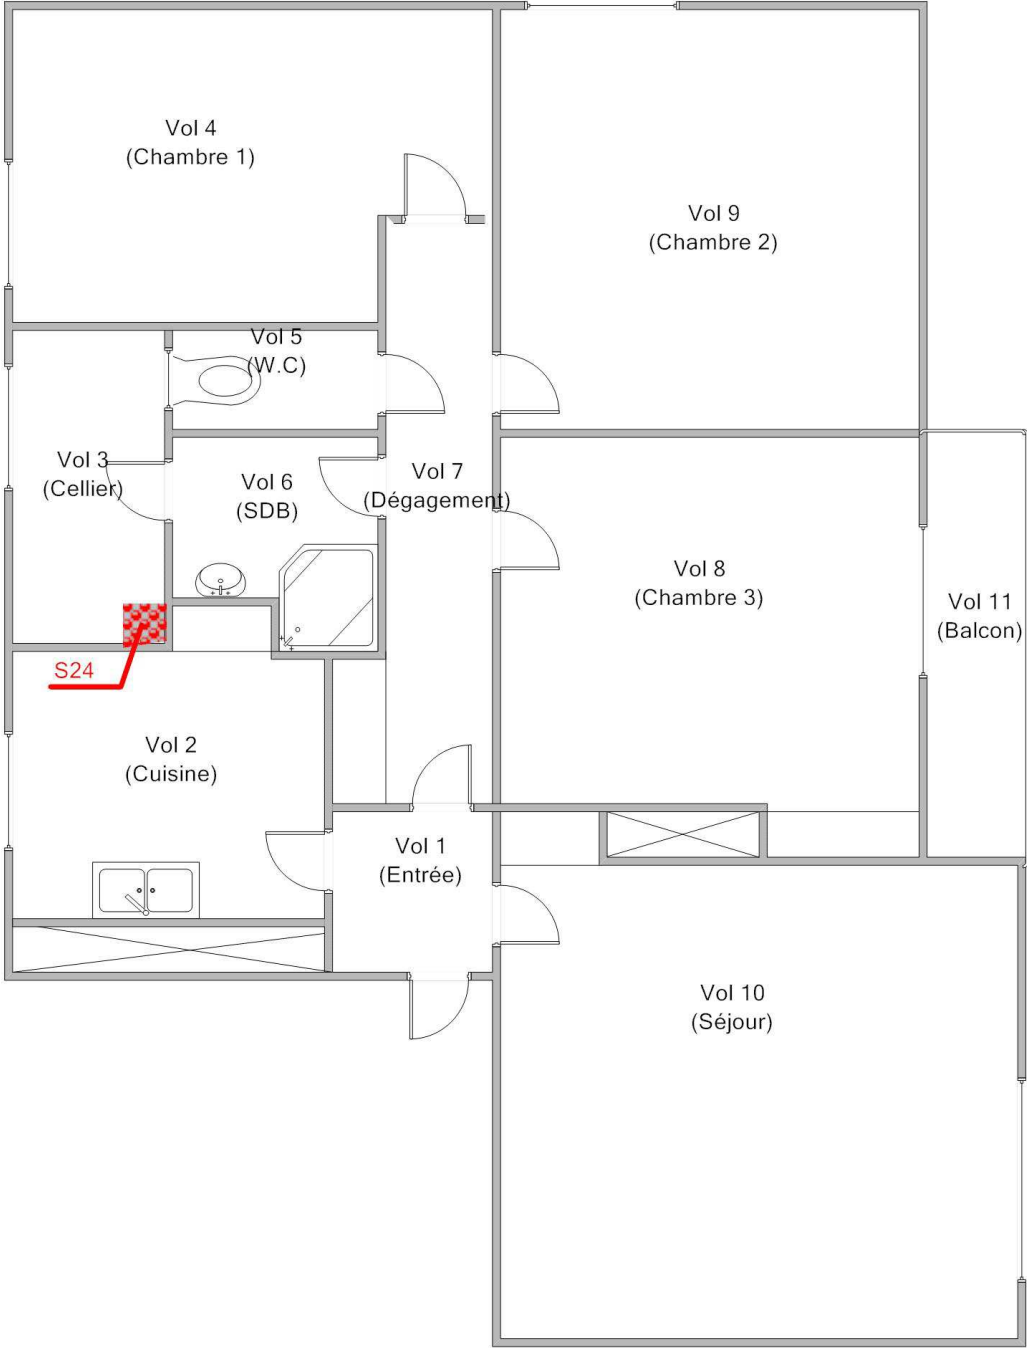
S24: Conduit en fibres-ciment

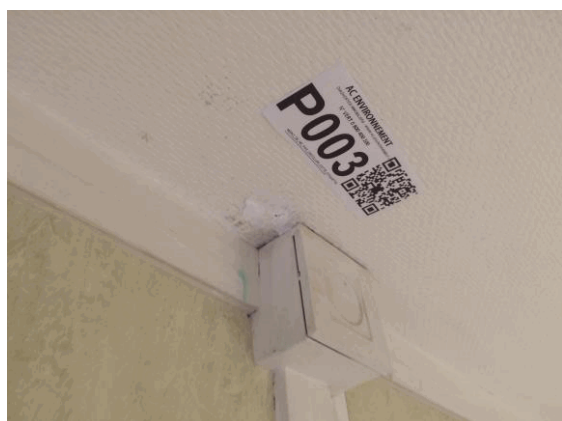
002LQ001336 n°4 - 1 (P4)

| Plan | Localisation | Composant | Partie composant | Descriptif de l'action menée | | | | Laboratoire | | | Conclusion |
|---|---|---|---|---|---|---|---|---|---|---|---|
| Appartement n°29 | Vol 6 (SDB) | Murs et cloisons | Enduit plâtre (porteur pièces humides) | P4 | Réalisation d'un prélèvement | | 002LQ0013<br>36 n°4 - 1 - 002LQ0013<br>36 n°4 - 2 | P4 | Enduit plâtreux blanc en vrac + peintures multiples non séparable | Négatif | Négatif sur analyse |

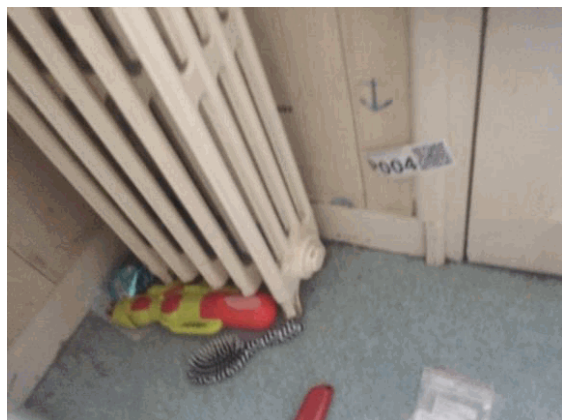
002LQ001336 n°5 - 1 (P5)

| Plan | Localisation | Composant | Partie composant | Descriptif de l'action menée | | | | Laboratoire | | | Conclusion |
|---|---|---|---|---|---|---|---|---|---|---|---|
| Appartement n°29 | Vol 6 (SDB) | Murs et cloisons | Enduit plâtre (cloisons pièces humides) | P5 | Réalisation d'un prélèvement | | 002LQ0013<br>36 n°5 - 1 - 002LQ0013<br>36 n°5 - 2 | P5 | Enduit plâtreux blanc en vrac + papier non séparable + peinture non séparable | Négatif | Négatif sur analyse |
