Rapport de mission de repérage des matériaux et produits contenant de l'amiante avant travaux

Adresse :	41 RUE AVOISE DE CRAON - STE CATHERINE 2
CP - Ville :	53000 LAVAL
Référence client :	_00010000030000100039_
Date du repérage :	22/08/2017
Désignation :	Appartement n° 39 de type 5 situé au 01 er étage

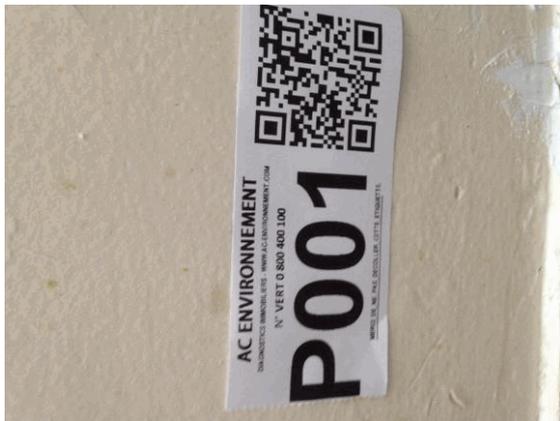
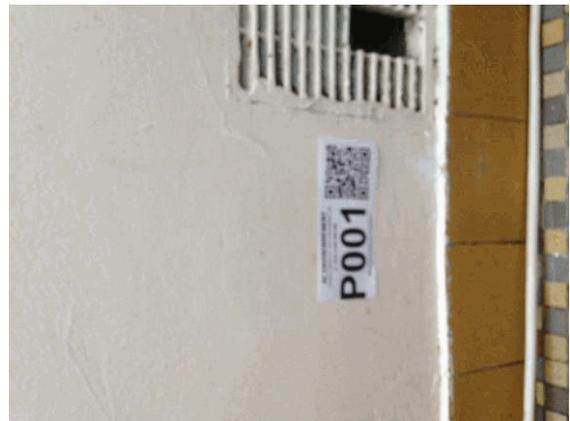
002VZ000107 n°1 - 1 (P1)

Plan	Localisation	Composant	Partie composant	Descriptif de l'action menée				Laboratoire			Conclusion
				Réf action	Observation	Précision loc.	Ref photo	Ref Prél.	Descriptif	Résultat	
Appartement n°39	Vol 10 (Cuisine)	Murs et cloisons	Enduit plâtre porteur pièces humides	P1	Réalisation d'un prélèvement		002VZ000 107 n°1 - 1 - 002VZ000 107 n°1 - 2	P1	Enduit plâtreux blanc + peinture	Négatif	Négatif sur analyse
Appartement n°39	Vol 9 (SDB) - Vol 8 (W.C)	Murs et cloisons	Enduit plâtre porteur pièces humides	S1 - S2	Sondage et extension de la zone homogène du prélèvement P1		002VZ000 107 n°1 - 1 - 002VZ000 107 n°1 - 2	P1	Enduit plâtreux blanc + peinture	Négatif	Négatif sur analyse
Appartement n°39	Vol 10 (Cuisine)	Murs et cloisons	Enduit plâtre Cloison pièces humides	P2	Réalisation d'un prélèvement		002VZ000 107 n°2 - 1	P2	Enduit plâtreux beige en vrac avec couche en papier + peintures multiples	Négatif	Négatif sur analyse

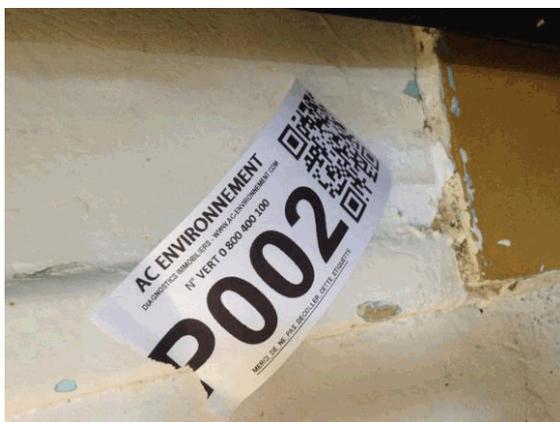
002VZ000107 n°2 - 1 (P2)

Appartement n°39	Vol 9 (SDB) - Vol 8 (W.C)	Murs et cloisons	Enduit plâtre Cloison pièces humides	S3 - S4	Sondage et extension de la zone homogène du prélèvement P2		002VZ000 107 n°2 - 1	P2	Enduit plâtreux beige en vrac avec couche en papier + peintures multiples	Négatif	Négatif sur analyse
Appartement n°39	Vol 11 (Entrée)	Murs et cloisons	Enduit plâtre Cloison pièces sèches	P5	Réalisation d'un prélèvement		002VZ000 107 n°5 - 1 - 002VZ000 107 n°5 - 2	P5	Enduit plâtreux blanc + peinture	Négatif	Négatif sur analyse
Appartement n°39	Vol 1 (Séjour) - Vol 2 (Chambre 1) - Vol 3 (Chambre 2) - Vol 4 (Chambre 3) - Vol 6 (Chambre 4) - Vol 5 (Dégagement)	Murs et cloisons	Enduit plâtre Cloison pièces sèches	S5 - S6 - S7 - S8 - S9 - S10 - S11	Sondage et extension de la zone homogène du prélèvement P5		002VZ000 107 n°5 - 1 - 002VZ000 107 n°5 - 2	P5	Enduit plâtreux blanc + peinture	Négatif	Négatif sur analyse

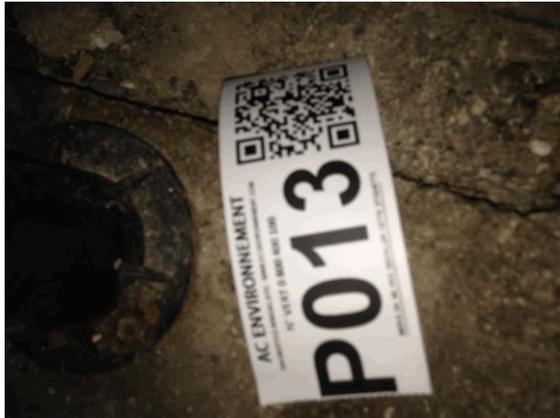
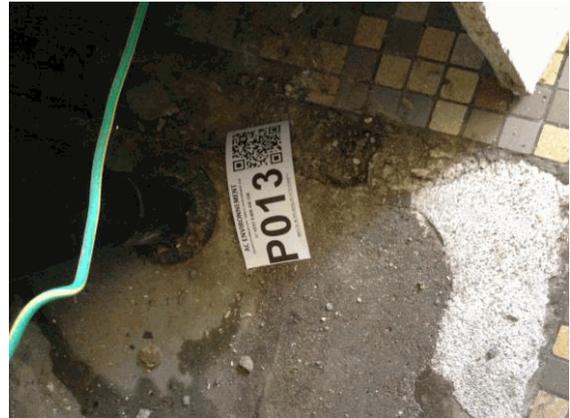
002VZ000107 n°13 - 1 (P13)

Appartement n°39	Vol 10 (Cuisine) - Vol 8 (W.C)	Revêtement de sol	Ragréage pièces humides	S35 - S36	Sondage et extension de la zone homogène du prélèvement P13		002VZ000 107 n°13 - 1 - 002VZ000 107 n°13 - 2	P13	Matériau compact gris	Négatif	Négatif sur analyse
Appartement n°39	Vol 7 (Loggia)	Revêtement de sol	Chape maigre loggia	P17	Réalisation d'un prélèvement		002VZ000 107 n°17 - 1 - 002VZ000 107 n°17 - 2	P17	Matériau compact gris	Négatif	Négatif sur analyse

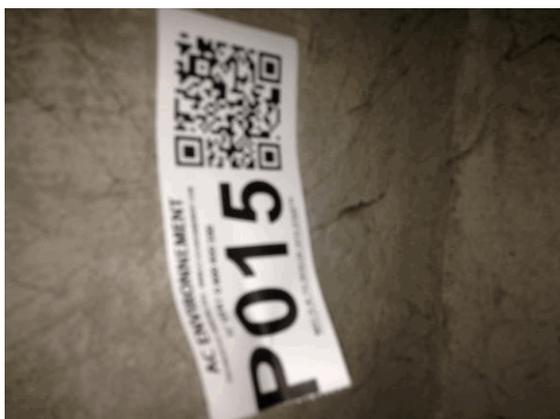
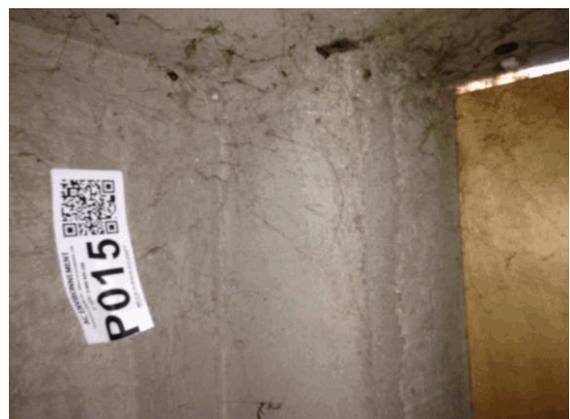
002VZ000107 n°15 - 1 (P15)

Plan	Localisation	Composant	Partie composant	Descriptif de l'action menée				Laboratoire			Conclusion
				Réf action	Observation	Précision loc.	Ref photo	Ref Prél.	Descriptif	Résultat	
Appartement n°39	Vol 10 (Cuisine) - Vol 8 (W.C)	Plafonds	Enduit plâtre plafond pièces humides	S37 - S38	Sondage et extension de la zone homogène du prélèvement P14		002VZ000 107 n°14 - 1 - 002VZ000 107 n°14 - 2	P14	Enduit plâtreux blanc + peinture	Négatif	Négatif sur analyse
Appartement n°39	Vol 7 (Loggia)	Plafonds	Enduit ciment plafond loggia	P15	Réalisation d'un prélèvement		002VZ000 107 n°15 - 1 - 002VZ000 107 n°15 - 2	P15	Enduit compact gris + peinture	Négatif	Négatif sur analyse

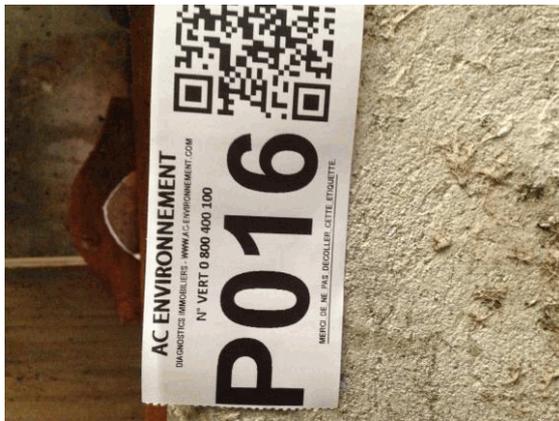
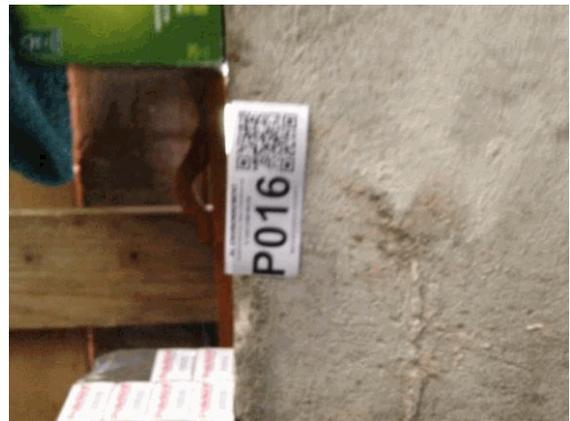
002VZ000107 n°16 - 1 (P16)

Référence	Localisation	Action
002VZ000107 n°16 - 2 (P16)	Appartement n°39 - Vol 7 (Loggia)	Prélevement négatif
002VZ000107 n°17 - 1 (P17)	Appartement n°39 - Vol 7 (Loggia)	Prélevement négatif
002VZ000107 n°17 - 2 (P17)	Appartement n°39 - Vol 7 (Loggia)	Prélevement négatif
002VZ000107 n°18 - 1 (P18)	Appartement n°39 - Vol 8 (W.C)	Prélevement négatif
002VZ000107 n°18 - 2 (P18)	Appartement n°39 - Vol 8 (W.C)	Prélevement négatif
002VZ000107 n°19 - 1 (P19)	Appartement n°39 - Vol 4 (Chambre 3)	Prélevement négatif
002VZ000107 n°19 - 2 (P19)	Appartement n°39 - Vol 4 (Chambre 3)	Prélevement négatif
	Appartement n°39 - Vol 1 (Séjour)	I1
	Appartement n°39 - Vol 10 (Cuisine)	I2
	Appartement n°39 - Vol 5 (Dégagement)	I3
	Appartement n°39 - Vol 9 (SDB)	I4
