Rapport de mission de repérage des matériaux et produits contenant de l'amiante avant travaux

Adresse :	29 RUE AVOISE DE CRAON - STE CATHERINE 7
CP - Ville :	53000 LAVAL
Référence client :	_00013000080000200191_
Date du repérage :	12/07/2016
Désignation :	Appartement n° 191 de type 3 situé au 01 er étage

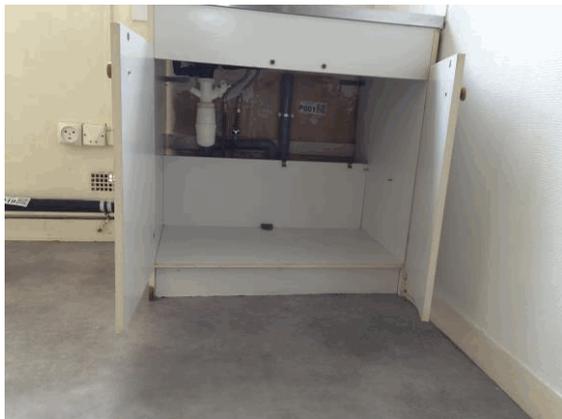
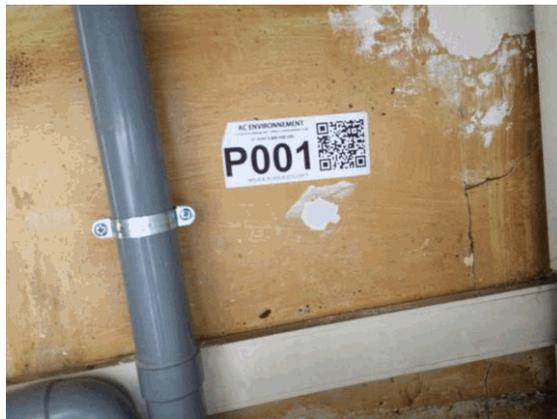
002OY000042 n°1 - 1 (P1)

Plan	Localisation	Composant	Partie composant	Descriptif de l'action menée				Laboratoire			Conclusion
				Réf action	Observation	Précision loc.	Ref photo	Ref Prél.	Descriptif	Résultat	
logement 191	Vol 1 (Cuisine)	Murs et cloisons	Enduit plâtre	P1	Réalisation d'un prélèvement	Porteur pièces humides	002OY000 042 n°1 - 1 - 002OY000 042 n°1 - 2	P1	Enduit plâtreux blanc en vrac + peinture non séparable	Négatif	Négatif sur analyse
logement 191	Vol 1 (Cuisine)	Murs et cloisons	Enduit plâtre	P1	Sondage et extension de la zone homogène du prélèvement P1	Porteur pièces humides	002OY000 042 n°1 - 1 - 002OY000 042 n°1 - 2	P1	Enduit plâtreux blanc en vrac + peinture non séparable	Négatif	Négatif sur analyse
logement 191	Vol 3 (SDB)	Murs et cloisons	Enduit plâtre	P2	Réalisation d'un prélèvement	cloisons pièces humides	002OY000 042 n°2 - 1 - 002OY000 042 n°2 - 2	P2	Enduit plâtreux blanc en vrac + peinture non séparable	Négatif	Négatif sur analyse

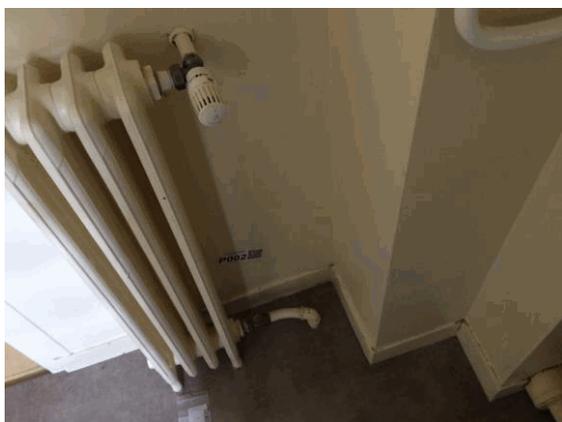
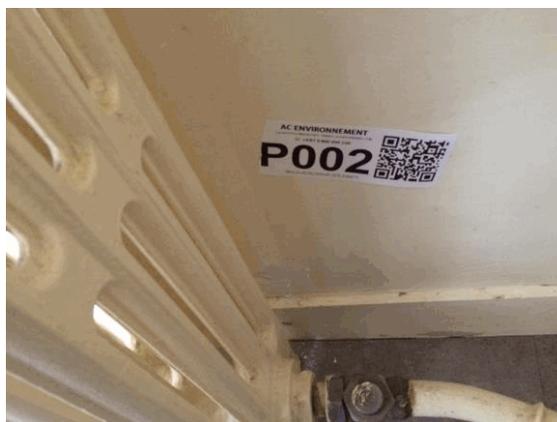
002OY000042 n°2 - 1 (P2)

logement 191	Vol 2 (W.C) - Vol 1 (Cuisine)	Murs et cloisons	Enduit plâtre	S1 - S2	Sondage et extension de la zone homogène du prélèvement P2	cloisons pièces humides	002OY000 042 n°2 - 1 - 002OY000 042 n°2 - 2	P2	Enduit plâtreux blanc en vrac + peinture non séparable	Négatif	Négatif sur analyse
logement 191	Vol 8 (Salon)	Murs et cloisons	Enduit plâtre	P4	Réalisation d'un prélèvement	Porteur pièces sèches	002OY000 042 n°4 - 1 - 002OY000 042 n°4 - 2	P4	Enduit plâtreux blanc en vrac + peinture non séparable	Négatif	Négatif sur analyse
logement 191	Vol 9 (Dégagement) - Vol 6 (Rangement) - Vol 7 (Chambre 2) - Vol 5 (Chambre 1)	Murs et cloisons	Enduit plâtre	S5 - S6 - S7 - S8	Sondage et extension de la zone homogène du prélèvement P4	Porteur pièces sèches	002OY000 042 n°4 - 1 - 002OY000 042 n°4 - 2	P4	Enduit plâtreux blanc en vrac + peinture non séparable	Négatif	Négatif sur analyse
logement 191	Vol 5 (Chambre 1)	Murs et cloisons	Enduit plâtre	P5	Réalisation d'un prélèvement	cloisons pièces sèches	002OY000 042 n°5 - 1 - 002OY000 042 n°5 - 2	P5	Enduit plâtreux blanc en vrac	Négatif	Négatif sur analyse

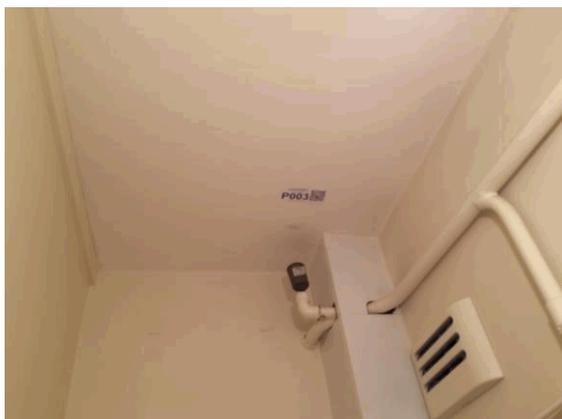
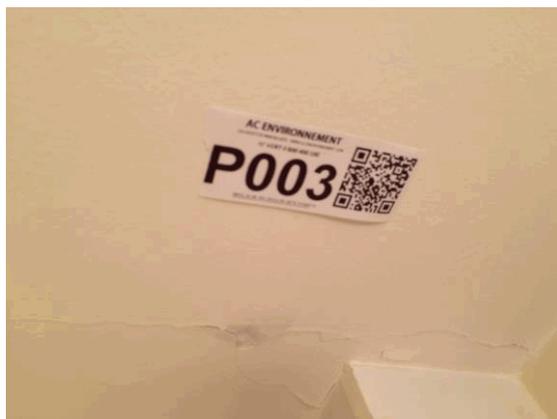
002OY000042 n°3 - 1 (P3)

Plan	Localisation	Composant	Partie composant	Descriptif de l'action menée				Laboratoire			Conclusion
				Réf action	Observation	Précision loc.	Ref photo	Ref Prél.	Descriptif	Résultat	
logement 191	Vol 2 (W.C)	Plafonds	Enduit plâtre	P3	Réalisation d'un prélèvement	Plafond pièces humides	002OY000 042 n°3 - 1 - 002OY000 042 n°3 - 2	P3	Enduit plâtreux blanc en vrac + peinture non séparable	Négatif	Négatif sur analyse
logement 191	Vol 3 (SDB) - Vol 1 (Cuisine)	Plafonds	Enduit plâtre	S3 - S4	Sondage et extension de la zone homogène du prélèvement P3	Plafond pièces humides	002OY000 042 n°3 - 1 - 002OY000 042 n°3 - 2	P3	Enduit plâtreux blanc en vrac + peinture non séparable	Négatif	Négatif sur analyse
logement 191	Vol 6 (Rangement)	Plafonds	Enduit plâtre	P6	Réalisation d'un prélèvement	Plafond pièces sèches	002OY000 042 n°6 - 1 - 002OY000 042 n°6 - 2	P6	Enduit plâtreux blanc en vrac + peinture non séparable	Négatif	Négatif sur analyse

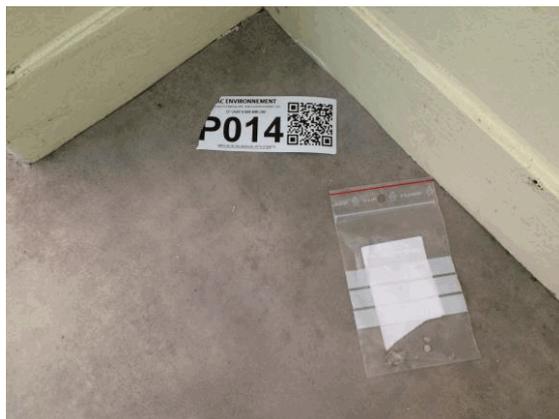
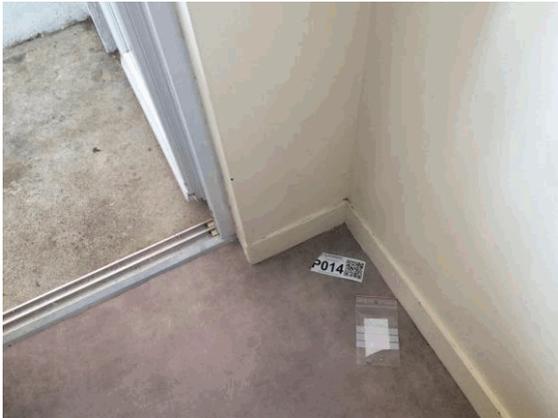
002OY000042 n°14 - 1 (P14)

logement 191	Vol 3 (SDB)	Revêtement de sol	Ragréage	P14	Réalisation d'un prélèvement	pièces humides	002OY000 042 n°14 - 1 - 002OY000 042 n°14 - 2	P14	Ragréage gris en vrac + peinture non séparable	Négatif	Négatif sur analyse

P14	Revêtement de sol	Revêtement de sol	Ragréage gris en vrac + peinture non séparable - pièces humides -	logement 191 - Vol 3 (SDB)	
P15	Revêtement de sol	Revêtement de sol	Colle bitumineuse noire non séparable + matériau compact gris en vrac + peinture non séparable - noire -	logement 191 - Vol 3 (SDB)	
P16	Revêtement de sol	Revêtement de sol	Dalle dure cassante orange + colle bitumineuse noire non séparable + peinture non séparable - types dalles plastiques oranges + colle noire -	logement 191 - Vol 7 (Chambre 2)

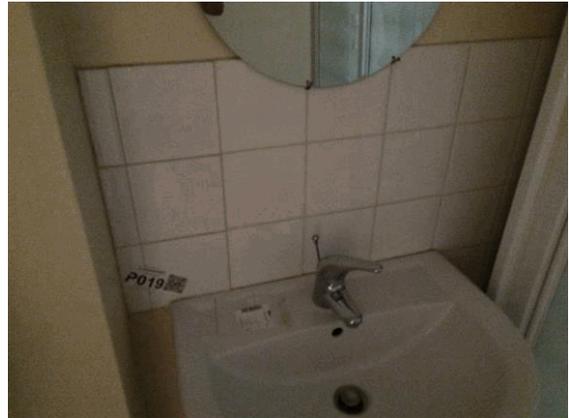
Référence	Localisation	Action
002OY000042 n°19 - 1 (P19)	logement 191 - Vol 3 (SDB)	Prélevement négatif
	logement 191 - Vol 8 (Salon)	I1
	logement 191 - Vol 7 (Chambre 2)	I2
	logement 191 - Vol 5 (Chambre 1)	I3
	logement 191 - Vol 5 (Chambre 1)	I4
	logement 191 - Vol 9 (Dégagement)	I5
	logement 191 - Vol 1 (Cuisine)	I6
	logement 191 - Vol 1 (Cuisine)	I7
	logement 191 - Vol 3 (SDB)	I8
	logement 191 - Vol 1 (Cuisine)	I9
	logement 191 - Vol 8 (Salon)	I10
	logement 191 - Vol 8 (Salon)	I11
	logement 191 - Vol 1 (Cuisine)	I12
S19 - 1 (A19)	logement 191 - Vol 1 (Cuisine)	Absence sur marquage du materiau
S20 - 1 (A20)	logement 191 - Vol 9 (Dégagement)	Absence sur marquage du materiau
S37 - 1 (A37)	logement 191 - Vol 5 (Chambre 1)
