Rapport de mission de repérage des matériaux et produits contenant de l'amiante avant travaux

Adresse :	CITE PIERRE BROSSOLETTE
CP - Ville :	53100 MAYENNE
Référence client :	_0002900001_
Date du repérage :	20/03/2017
Désignation :	Bâtiment composé de 2 cages et de 1 étage

C	Opérateur de repérage	D	Personne autorisant l'émission du rapport conformément à la norme NF 46-020
Compagnie & Siret :	AC Environnement (N° 441355914)	Nom :	MORA Denis
Nom :	JOUSSELIN David	Date du rapport :	12/04/2017
Accompagnateur :	H.MERCIER (0 800 400 100)	A Riorges, le 12/04/2017	
Date de repérage :	20/03/2017

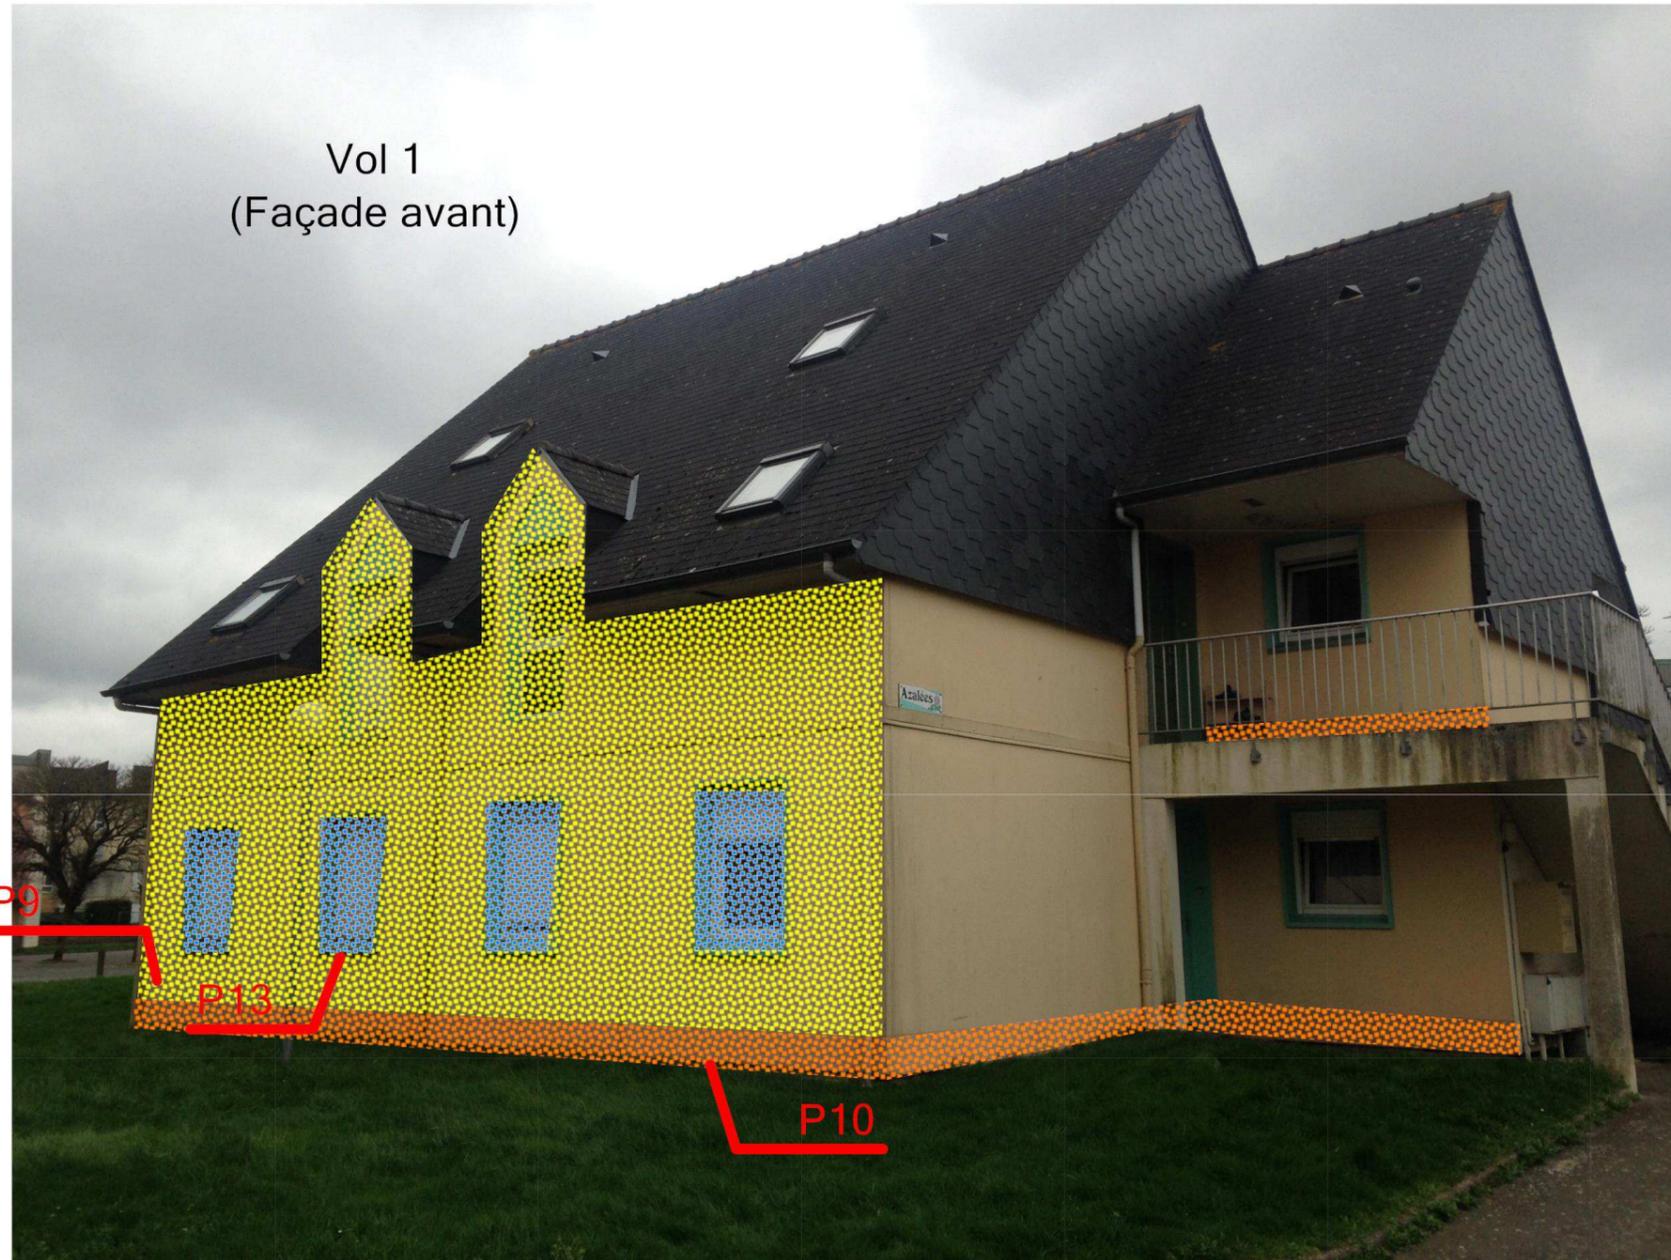
Vol 1
(Façade avant)

P9 : Enduit ciment avec peinture gouttelé jaune
	P13 : Reprise détanchéité (entre menuiserie PVC et dormant métal)
	P10 : Enduit ciment avec peinture orange

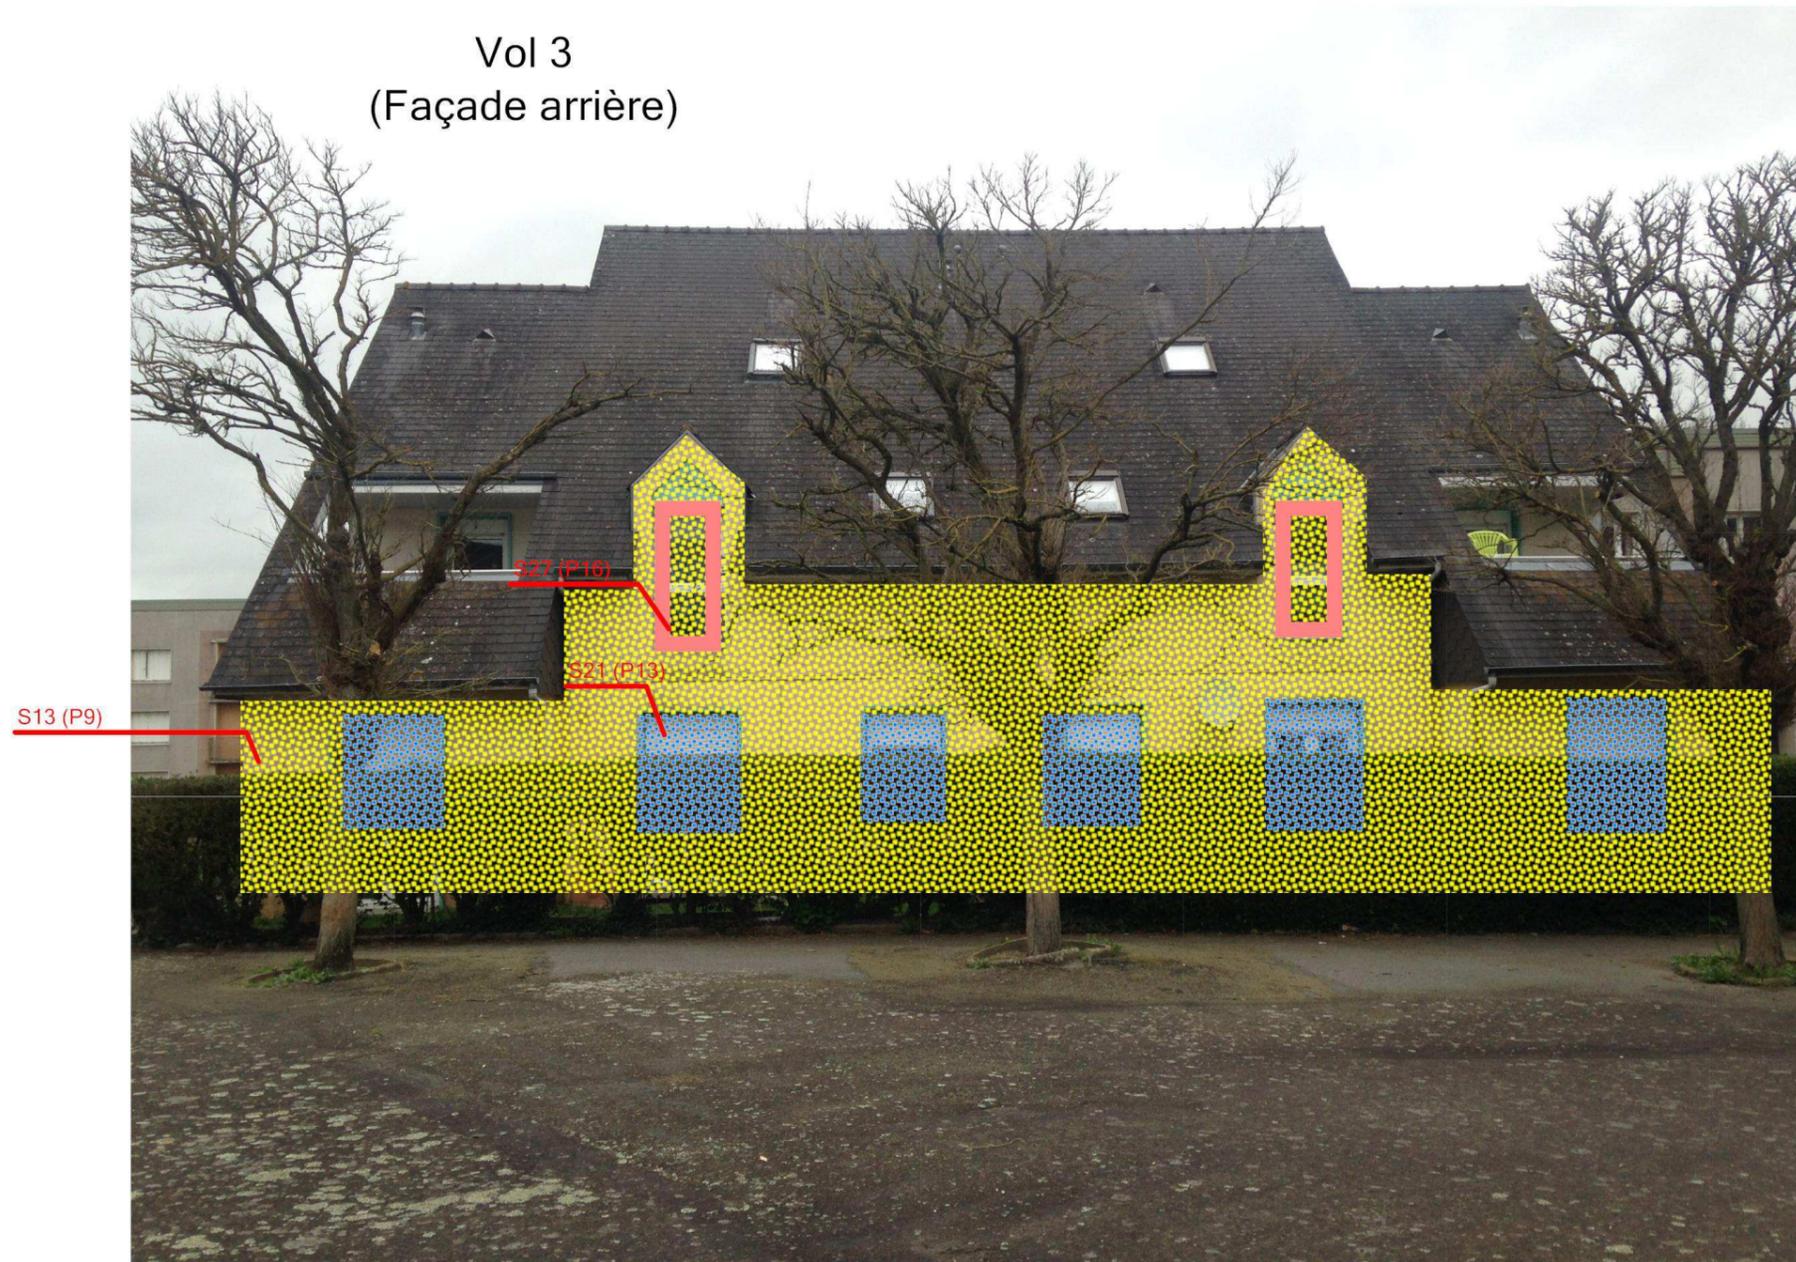
Vol 3
(Façade arrière)

P16 : Reprise détanchéité
	P9 : Enduit ciment avec peinture gouttelé jaune
	P13 : Reprise détanchéité (entre menuiserie PVC et dormant métal)
