## Rapport de mission de repérage des matériaux et produits contenant de l'amiante avant travaux

Adresse :	77 RUE DE LA DACTERIE - LA DACTERIE 1
CP - Ville :	53000 LAVAL
Référence client :	_00039000010000100001_
Date du repérage :	10/07/2017
Désignation :	Appartement n° 1 de type 4 situé au RDC

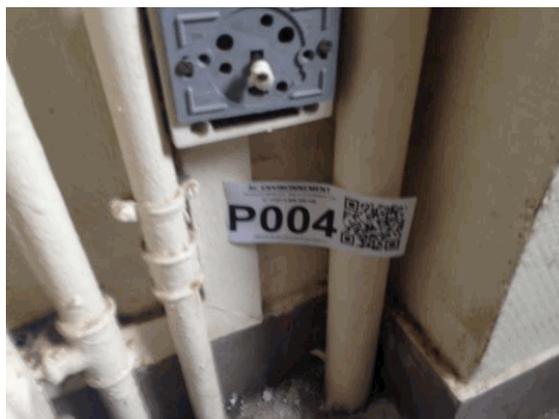
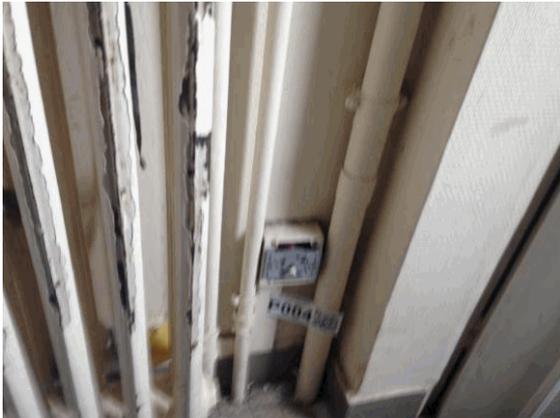
002HD001590 n°4 - 1 (P4)

Appartement n°1	Vol 10 (Cuisine)	Murs et cloisons	Enduit plâtre (Porteur pièces humides)	S21	Sondage et extension de la zone homogène du prélèvement P4		002HD001590 n°4 - 1 - 002HD001590 n°4 - 2	P4	Enduit plâtreux blanc en vrac non séparable + peintures multiples en vrac non séparable	Négatif	Négatif sur analyse
