## Rapport de mission de repérage des matériaux et produits contenant de l'amiante avant travaux

Adresse :	57 C RUE DE PROVENCE - LA DACTERIE 2
CP - Ville :	53000 LAVAL
Référence client :	_00040000040000100067_
Date du repérage :	12/07/2017
Désignation :	Appartement n° 67 de type 5 situé au 01 er étage

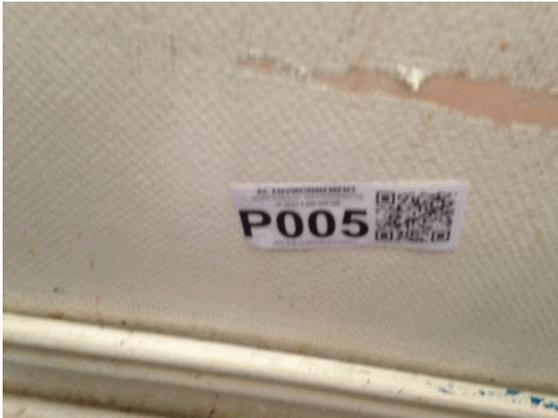
002HD001605 n°5 - 1 (P5)

Appartement n°67	Vol 12 (Cuisine) - Vol 13 (W.C) - Vol 10 (SDB)	Murs et cloisons	Enduit plâtre (Cloison et doublage pièces humides)	P5 - S27 - S28	Sondage et extension de la zone homogène du prélèvement P5		002HD001605 n°5 - 1 - 002HD001605 n°5 - 2	P5	Enduit plâtreux blanc + toile fibreuse blanche non séparable + peintures multiples non séparable	Négatif	Négatif sur analyse
Appartement n°67	Vol 11 (Loggia)	Murs et cloisons	Joint de dilatation parpaings	P9	Réalisation d'un prélèvement		002HD001605 n°9 - 1 - 002HD001605 n°9 - 2	P9	Matériau compact gris hétérogène	Négatif	Négatif sur analyse
Appartement n°67	Vol 7 (Entrée)	Murs et cloisons	joint porte d'entrée	S4							Négatif sur marquage
Appartement n°67	Vol 12 (Cuisine)	Menuiseries	PVC 4/16/4	I1			I1 - 1				Aucun prélèvement réalisé à la demande du client sur les menuiseries PVC
Appartement n°67	Vol 11 (Loggia)	Menuiseries	PVC 4/16/4	I1			I1 - 1				Aucun prélèvement réalisé à la demande du client sur les menuiseries PVC

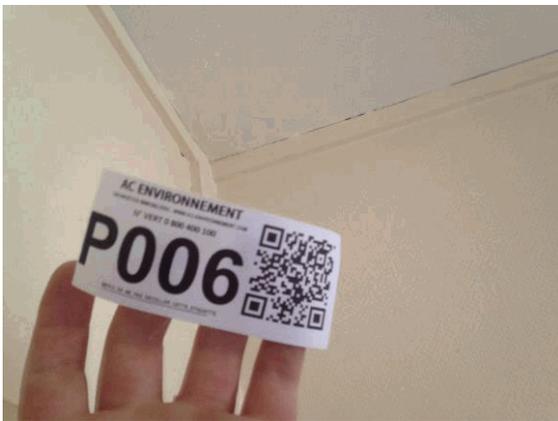
002HD001605 n°6 - 1 (P6)

Appartement n°67	Vol 13 (W.C) - Vol 12 (Cuisine)	Plafonds	Enduit plâtre (Plafond pièces humides)	S29 - S30	Sondage et extension de la zone homogène du prélèvement P6		002HD001605 n°6 - 1	P6	Enduit plâtreux blanc en vrac + peinture non séparable	Négatif	Négatif sur analyse
Appartement n°67	Vol 11 (Loggia)	Plafonds	Enduit ciment (plafond loggia)	P10	Réalisation d'un prélèvement		002HD001605 n°10 - 1	P10	Enduit gris en vrac hétérogène	Négatif	Négatif sur analyse
