## Rapport de mission de repérage des matériaux et produits contenant de l'amiante avant travaux

Adresse :	57 B RUE DE PROVENCE - LA DACTERIE 2
CP - Ville :	53000 LAVAL
Référence client :	_00040000040000200075_
Date du repérage :	28/11/2016
Désignation :	Appartement n° 75 de type 4 situé au 01 er étage

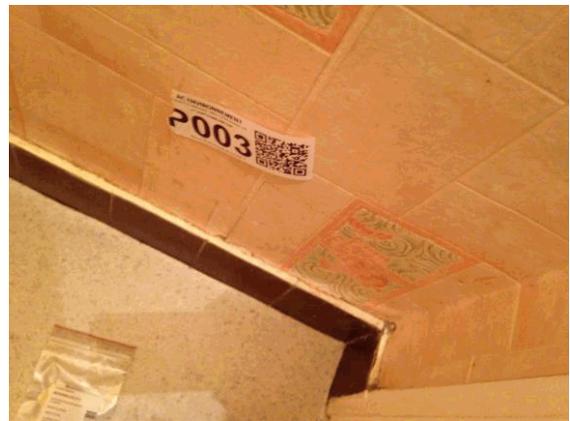
002HD001191 n°3 - 1 (P3)

LGT 75	Vol 8 (SDB) - Vol 10 (Cuisine)	Murs et cloisons	Enduit plâtre	S15 - S16	Sondage et extension de la zone homogène du prélèvement P3	Cloison et doublage pièces humides	002HD0011 91 n°3 - 1	P3	Enduit plâtreux blanc en vrac + papier peint non séparable	Négatif	Négatif sur analyse
LGT 75	Vol 8 (SDB)	Murs et cloisons	Enduit plâtre	P4	Réalisation d'un prélèvement	Porteur pièces humides	002HD0011 91 n°4 - 1	P4	Enduit plâtreux blanc en vrac	Négatif	Négatif sur analyse
LGT 75	Vol 10 (Cuisine)	Murs et cloisons	Enduit plâtre	S17 - S31	Sondage et extension de la zone homogène du prélèvement P4	Porteur pièces humides	002HD0011 91 n°4 - 1	P4	Enduit plâtreux blanc en vrac	Négatif	Négatif sur analyse
LGT 75	Vol 9 (Loggia)	Murs et cloisons	Enduit ciment	P7	Réalisation d'un prélèvement	Joint d'assemblage des parpaings	002HD0011 91 n°7 - 1	P7	Enduit gris en vrac non séparable + peinture en vrac non séparable	Négatif	Négatif sur analyse

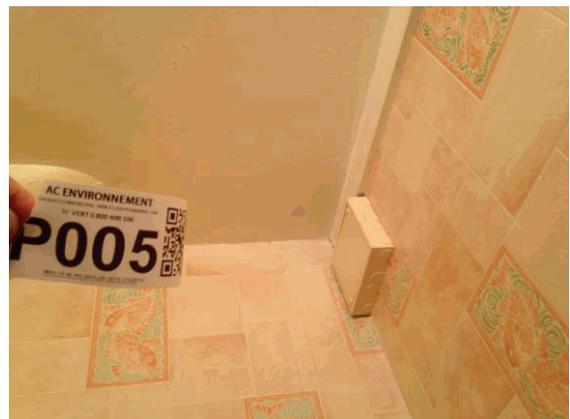
002HD001191 n°5 - 1 (P5)

Plan	Localisation	Composant	Partie composant	Descriptif de l'action menée				Laboratoire			Conclusion
				Réf action	Observation	Précision loc.	Ref photo	Ref Prél.	Descriptif	Résultat	
LGT 75	Vol 7 (W.C)	Plafonds	Enduit plâtre	P5	Réalisation d'un prélèvement	Plafond pièces humides	002HD0011 91 n°5 - 1	P5	Enduit plâtreux blanc en vrac non séparable + peinture en vrac non séparable	Négatif	Négatif sur analyse
LGT 75	Vol 8 (SDB) - Vol 10 (Cuisine)	Plafonds	Enduit plâtre	S18 - S19	Sondage et extension de la zone homogène du prélèvement P5	Plafond pièces humides	002HD0011 91 n°5 - 1	P5	Enduit plâtreux blanc en vrac non séparable + peinture en vrac non séparable	Négatif	Négatif sur analyse
LGT 75	Vol 5 (Placard)	Plafonds	Enduit plâtre	P6	Réalisation d'un prélèvement	Plafond pièce sèche	002HD0011 91 n°6 - 1	P6	Enduit plâtreux blanc en vrac non séparable + peinture non séparable	Négatif	Négatif sur analyse
