## Rapport de mission de repérage des matériaux et produits contenant de l'amiante avant travaux

| Adresse : | 15 PLACE ABBE DE L EPEE - LES FOURCHES 3 SPECIAUX |
| Date du repérage : | 18/07/2017 |
| Désignation : | Appartement n° 41 de type 5 situé au RDC |

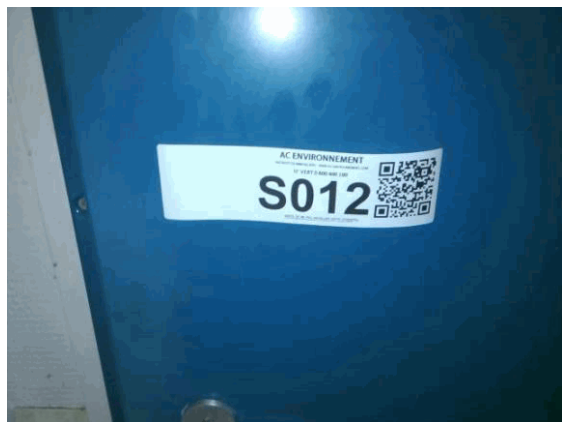
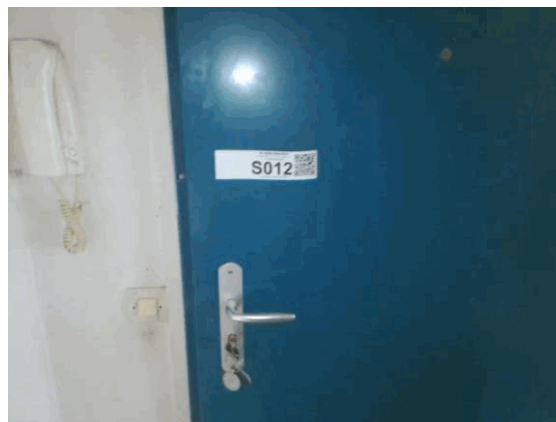
S12 - 2 (A12)

| Référence | Localisation | Action |
|---|---|---|
| S12 - 4 (A12) | Logement 41 - Vol 4 (Entrée) | Absence sur présentation de documents |
