## Rapport de mission de repérage des matériaux et produits contenant de l'amiante avant travaux

Adresse :	15 PLACE ABBE DE L EPEE - LES FOURCHES 3 SPECIAUX
CP - Ville :	53000 LAVAL
Référence client :	_00045000020000300050_
Date du repérage :	18/07/2017
Désignation :	Appartement n° 50 de type 4 situé au 04 ème étage

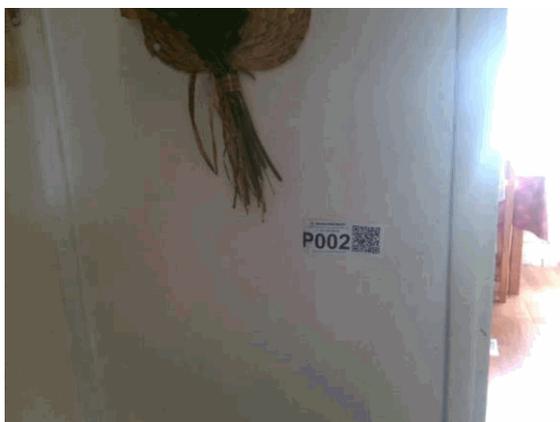
002OA001742 n°2 - 4 (P2)

Logement 50	Vol 4 (Entrée) - Vol 7 (Chambre 1) - Vol 10 (Chambre 3) - Vol 9 (Salon)	Murs et cloisons	Enduit plâtre Cloison pièces sèches (plâtre sur brique rouge)	P2 - S17 - S18 - S19	Sondage et extension de la zone homogène du prélèvement P2		002OA001 742 n°2 - 2 - 002OA001 742 n°2 - 4	P2	Enduit plâtreux blanc en vrac + peintures multiples + papier	Négatif	Négatif sur analyse
Logement 50	Vol 3 (Cuisine)	Murs et cloisons	Enduit plâtre (Porteur pièces humides)	P4	Réalisation d'un prélèvement		002OA001 742 n°4 - 2 - 002OA001 742 n°4 - 4	P4	Enduit plâtreux blanc en vrac + peintures multiples	Négatif	Négatif sur analyse
Logement 50	Vol 3 (Cuisine) - Vol 2 (SDB) - Vol 1 (W.C)	Murs et cloisons	Enduit plâtre (Porteur pièces humides)	P4 - S24 - S25	Sondage et extension de la zone homogène du prélèvement P4		002OA001 742 n°4 - 2 - 002OA001 742 n°4 - 4	P4	Enduit plâtreux blanc en vrac + peintures multiples	Négatif	Négatif sur analyse

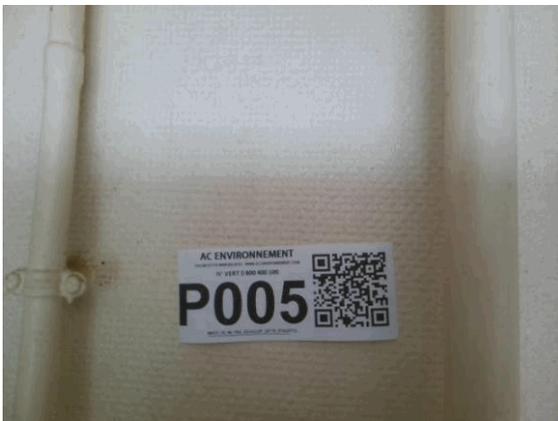
002OA001742 n°5 - 2 (P5)

Logement 50	Vol 3 (Cuisine)	Murs et cloisons	Enduit plâtre Cloison pièces humides (plâtre sur brique rouge)	P5	Réalisation d'un prélèvement		002OA001 742 n°5 - 2 - 002OA001 742 n°5 - 4	P5	Enduit plâtreux blanc en vrac + peintures multiples	Négatif	Négatif sur analyse

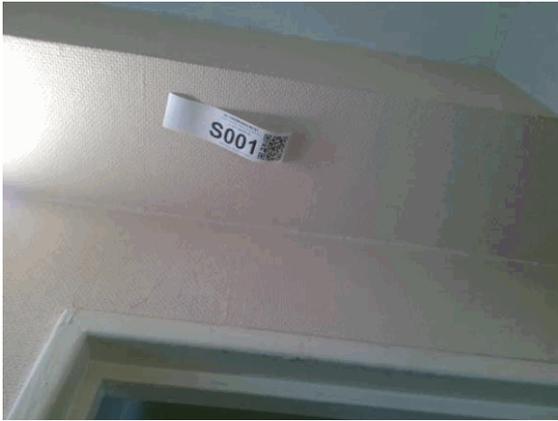
S1 - 4 (A1)

Logement 50	Vol 2 (SDB)	Gaines et coffre horizontaux	Plafond plaques de plâtre pièces humides	S1			S1 - 2 - S1 - 4				Négatif sur document cf prélèvement n° 8 du rapport société AC-ENVIRONNEMENT n°002OA001738
Logement 50	Vol 4 (Entrée)	Faux plafonds	Enduit plâtre sur lattes	S2			S2 - 2 - S2 - 4				Négatif sur document cf prélèvement n° 3 du rapport société AC-ENVIRONNEMENT n°002OA001738
