## Rapport de mission de repérage des matériaux et produits contenant de l'amiante avant travaux

Adresse :	19 PLACE ABBE DE L EPEE - LES FOURCHES 3 SPECIAUX
CP - Ville :	53000 LAVAL
Référence client :	_00045000020000400053_
Date du repérage :	18/07/2017
Désignation :	Appartement n° 53 de type 4 situé au 01 er étage

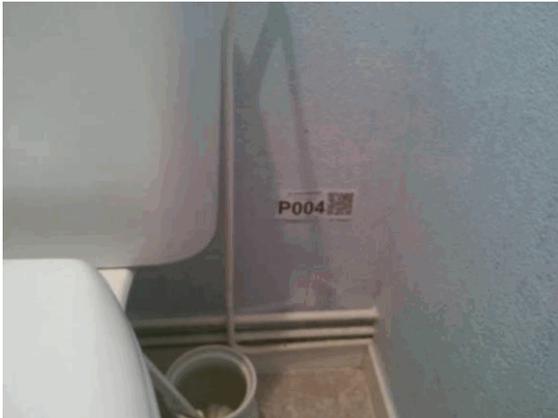
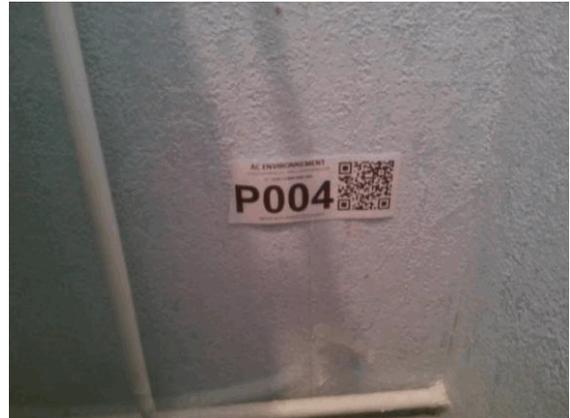
002OA001739 n°4 - 4 (P4)

Logement 53	Vol 2 (SDB) - Vol 3 (Cuisine)	Murs et cloisons	Enduit plâtre (Porteur pièces humides)	S21 - S22	Sondage et extension de la zone homogène du prélèvement P4		002OA001 739 n°4 - 2 - 002OA001 739 n°4 - 4	P4	Enduit plâtreux blanc + peintures multiples + papier	Négatif	Négatif sur analyse
Logement 53	Vol 1 (W.C)	Murs et cloisons	Enduit plâtre Cloison pièces humides (plâtre sur brique rouge)	P5	Réalisation d'un prélèvement		002OA001 739 n°5 - 2 - 002OA001 739 n°5 - 4	P5	Enduit plâtreux blanc en vrac + peintures multiples	Négatif	Négatif sur analyse
Logement 53	Vol 1 (W.C) - Vol 2 (SDB) - Vol 3 (Cuisine)	Murs et cloisons	Enduit plâtre Cloison pièces humides (plâtre sur brique rouge)	P5 - S23 - S24	Sondage et extension de la zone homogène du prélèvement P5		002OA001 739 n°5 - 2 - 002OA001 739 n°5 - 4	P5	Enduit plâtreux blanc en vrac + peintures multiples	Négatif	Négatif sur analyse

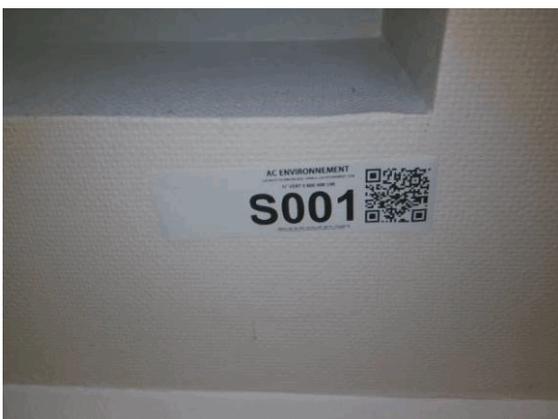
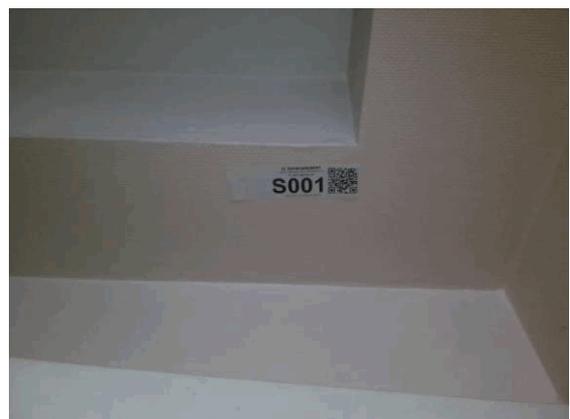
S1 - 2 (A1)

Logement 53	Vol 2 (SDB)	Gainés et coffre horizontaux	Plafond plaques plâtre pièces humides	S1			S1 - 2 - S1 - 4				Négatif sur document cf prélèvement n° 8 du rapport société AC-ENVIRONN EMENT n°002OA00173 8
Logement 53	Vol 4 (Entrée)	Faux plafonds	Plafond plâtre sur lattis	S2			S2 - 2 - S2 - 4				Négatif sur document cf prélèvement n° 3 du rapport société AC-ENVIRONN EMENT n°002OA00173 8
