## Rapport de mission de repérage des matériaux et produits contenant de l'amiante avant travaux

Adresse :	20 RUE DE CHAMPAGNE - RUE CHAMPAGNE
CP - Ville :	53000 LAVAL
Référence client :	_00054000010000100004_
Date du repérage :	18/07/2017
Désignation :	Appartement n° 4 de type 4 situé au 01 <sup>er</sup> étage

C	Opérateur de repérage	D	Personne autorisant l'émission du rapport conformément à la norme NF 46-020
Compagnie & Siret :	AC Environnement (N° 441355914)	Nom :	MORA Denis
Nom :	SEVEN Jérôme	Date du rapport :	02/08/2017
Accompagnateur :	D.JOUSSELIN (0 800 400 100)		A Riorges, le 02/08/2017
Date de repérage :	18/07/2017

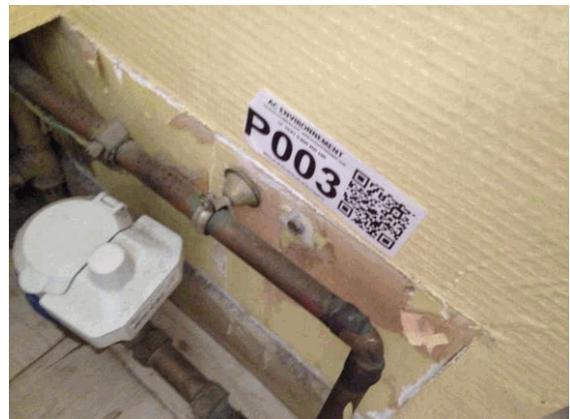
002VW000003 n°3 - 1 (P3)

Plan	Localisation	Composant	Partie composant	Descriptif de l'action menée				Laboratoire			Conclusion
				Réf action	Observation	Précision loc.	Ref photo	Ref Prél.	Descriptif	Résultat	
Appartement n°4	Vol 10 (Cuisine)	Murs et cloisons	Enduit plâtre (Cloison et doublage pièces humides)	P3	Réalisation d'un prélèvement		002VW000003 n°3 - 1 - 002VW000003 n°3 - 2	P3	Enduit plâtreux blanc en vrac + peinture	Négatif	Négatif sur analyse

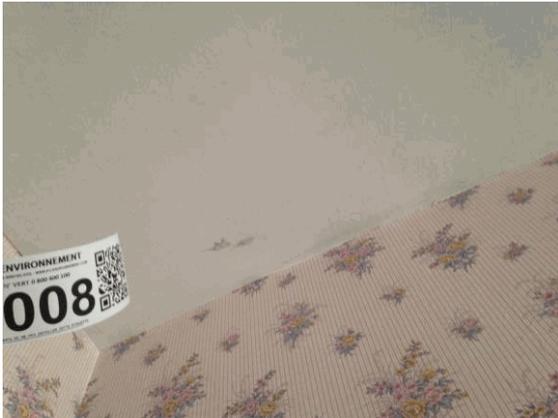
002VW000003 n°8 - 1 (P8)

Plan	Localisation	Composant	Partie composant	Descriptif de l'action menée				Laboratoire			Conclusion
				Réf action	Observation	Précision loc.	Ref photo	Ref Prél.	Descriptif	Résultat	
Appartement n°4	Vol 8 (W.C)	Plafonds	Enduit plâtre (Plafond pièces humides)	P5	Réalisation d'un prélèvement		002VW000 003 n°5 - 1	P5	Enduit gris en vrac + peintures multiples	Négatif	Négatif sur analyse
Appartement n°4	Vol 10 (Cuisine) - Vol 9 (SDB)	Plafonds	Enduit plâtre (Plafond pièces humides)	S8 - S9	Sondage et extension de la zone homogène du prélèvement P5		002VW000 003 n°5 - 1	P5	Enduit gris en vrac + peintures multiples	Négatif	Négatif sur analyse
Appartement n°4	Vol 2 (Chambre 2)	Plafonds	Enduit ciment (Plafond pièces sèches)	P8	Réalisation d'un prélèvement		002VW000 003 n°8 - 1	P8	Enduit gris en vrac + peinture	Négatif	Négatif sur analyse
Appartement n°4	Vol 4 (Séjour) - Vol 3 (Chambre 3) - Vol 7 (Placard) - Vol 11 (Dégagement) - Vol 1 (Chambre 1)	Plafonds	Enduit ciment (Plafond pièces sèches)	S10 - S11 - S12 - S13 - S14	Sondage et extension de la zone homogène du prélèvement P8		002VW000 003 n°8 - 1	P8	Enduit gris en vrac + peinture	Négatif	Négatif sur analyse
