## Rapport de mission de repérage des matériaux et produits contenant de l'amiante avant travaux

Adresse :	20 RUE DE CHAMPAGNE - RUE CHAMPAGNE
CP - Ville :	53000 LAVAL
Référence client :	_00054000010000100005_
Date du repérage :	18/07/2017
Désignation :	Appartement n° 5 de type 5 situé au 02 ème étage

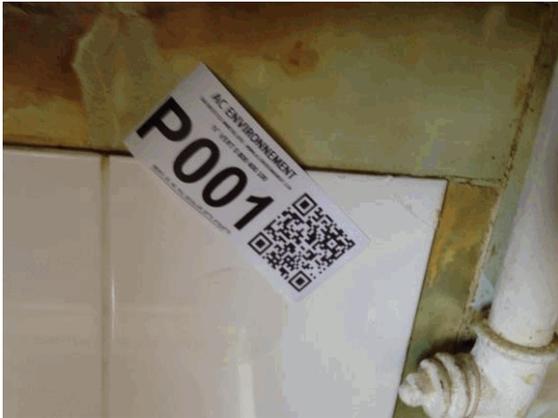
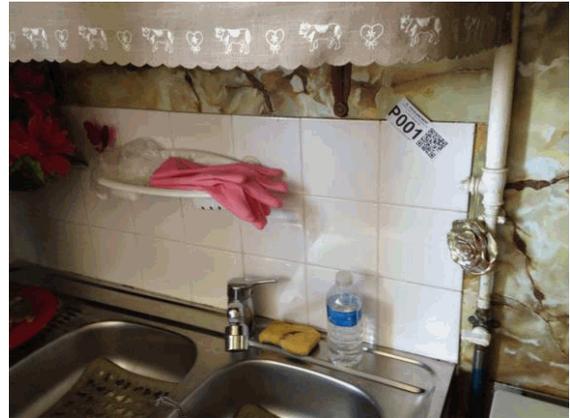
002VW000002 n°1 - 1 (P1)

Référence	Categorie	Composant	Materiu	Localisation	Observation
P1	Revêtement de mur	Revêtement de mur	Colle de carrelage (faïence cuisine) - -	Appartement n°5 - Vol 2 (Cuisine)	
P2	Equipements divers et accessoires	Evier	Tampon bitumineux - -	Appartement n°5 - Vol 2 (Cuisine)	
P3	Parois verticales intérieures et enduits	Murs et cloisons	Enduit plâtre (Porteur pièces humides) - -	Appartement n°5 - Vol 3 (SDB)	
P4	Parois verticales intérieures et enduits	Murs et cloisons	Enduit plâtre (Cloison et doublage pièces humides) - -	Appartement n°5 - Vol 5 (W.C)	
P5	Parois verticales intérieures et enduits	Murs et cloisons	Enduit plâtre (Porteur pièces sèches) - -	Appartement n°5 - Vol 6 (Chambre 2)	
P6	Parois verticales intérieures et enduits	Murs et cloisons	Enduit plâtre (Cloison et doublage pièces sèches) - -	Appartement n°5 - Vol 1 (Entrée)	
P7	Plafond et faux-plafonds	Plafonds	Enduit ciment (Plafond pièces sèches) - -	Appartement n°5 - Vol 7 (Chambre 1)

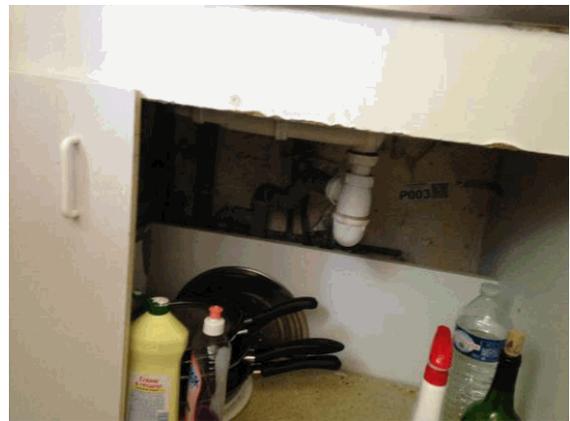
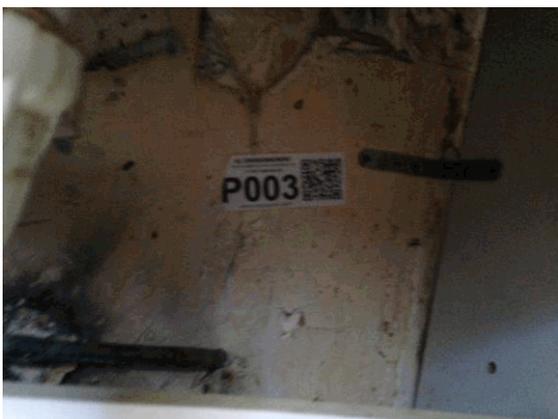
002VW000002 n°3 - 2 (P3)

Plan	Localisation	Composant	Partie composant	Descriptif de l'action menée				Laboratoire			Conclusion
				Réf action	Observation	Précision loc.	Ref photo	Ref Prél.	Descriptif	Résultat	
Appartement n°5	Vol 3 (SDB)	Menuiseries	double vitrage 4/16/4	I3			I3 - 1				Aucun prélèvement réalisé à la demande du client sur les menuiseries PVC
Appartement n°5	Vol 2 (Cuisine)	Menuiseries	double vitrage 4/16/4	I3			I3 - 1				Aucun prélèvement réalisé à la demande du client sur les menuiseries PVC
Appartement n°5	Vol 3 (SDB)	Murs et cloisons	Enduit plâtre (Porteur pièces humides)	P3	Réalisation d'un prélèvement		002VW000 002 n°3 - 1 - 002VW000 002 n°3 - 2	P3	Enduit plâtre (Porteur pièces humides)	Négatif	Négatif sur analyse
Appartement n°5	Vol 3 (SDB) - Vol 5 (W.C)	Murs et cloisons	Enduit plâtre (Porteur pièces humides)	P3 - S2 - S3	Sondage et extension de la zone homogène du prélèvement P3		002VW000 002 n°3 - 1 - 002VW000 002 n°3 - 2	P3	Enduit plâtre (Porteur pièces humides)	Négatif	Négatif sur analyse

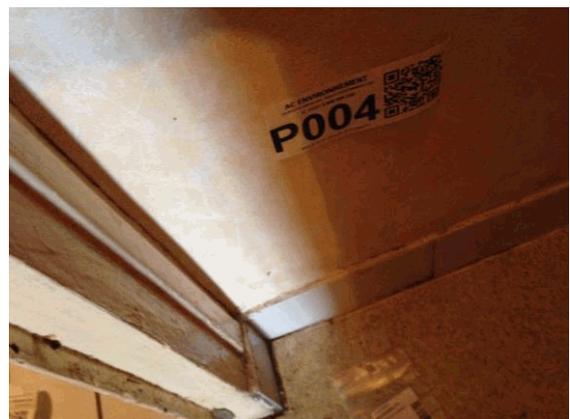
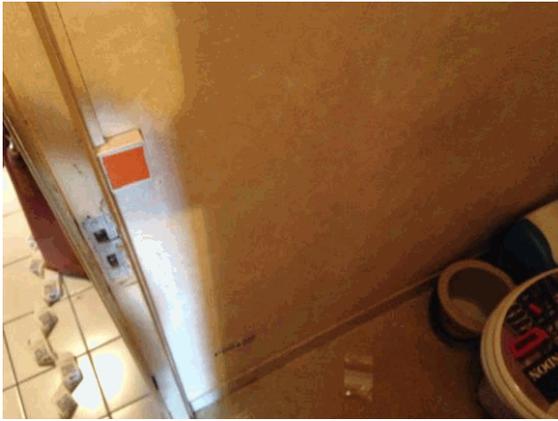
002VW000002 n°4 - 1 (P4)

Appartement n°5	Vol 5 (W.C)	Murs et cloisons	Enduit plâtre (Cloison et doublage pièces humides)	P4	Réalisation d'un prélèvement		002VW000 002 n°4 - 1 - 002VW000 002 n°4 - 2	P4	Enduit plâtre (Cloison et doublage pièces humides)	Négatif	Négatif sur analyse
Appartement n°5	Vol 3 (SDB) - Vol 2 (Cuisine)	Murs et cloisons	Enduit plâtre (Cloison et doublage pièces humides)	S4 - S5 - P4	Sondage et extension de la zone homogène du prélèvement P4		002VW000 002 n°4 - 1 - 002VW000 002 n°4 - 2	P4	Enduit plâtre (Cloison et doublage pièces humides)	Négatif	Négatif sur analyse

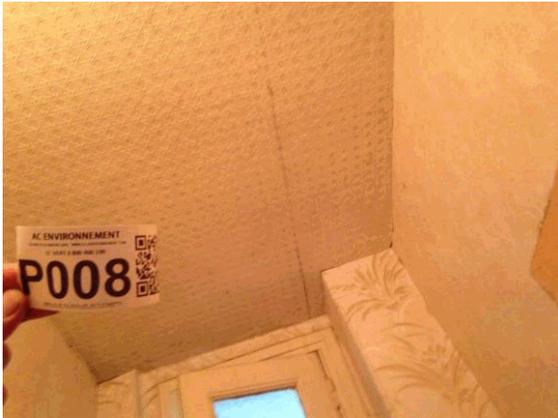
002VW000002 n°8 - 1 (P8)

Appartement n°5	Vol 3 (SDB) - Vol 2 (Cuisine)	Plafonds	Enduit ciment(Plafond pièces humides)	S28 - S29	Sondage et extension de la zone homogène du prélèvement P8		002VW000 002 n°8 - 1	P8	Enduit ciment(Plafond pièces humides)	Négatif	Négatif sur analyse
Appartement n°5	Vol 9 (Loggia 1)	Plafonds	Enduit ciment (plafonds loggia)	P13	Réalisation d'un prélèvement		002VW000 002 n°13 - 1	P13	Enduit ciment (plafonds loggia)	Négatif	Négatif sur analyse
Appartement n°5	Vol 4 (Loggia 2)	Plafonds	Enduit ciment (plafonds loggia)	S30	Sondage et extension de la zone homogène du prélèvement P13		002VW000 002 n°13 - 1	P13	Enduit ciment (plafonds loggia)	Négatif	Négatif sur analyse

P8	Plafond et faux-plafonds	Plafonds	Enduit ciment (Plafond pièces humides) - -	Appartement n°5 - Vol 5 (W.C)	
P9	Parois verticales intérieures et enduits	Menuiseries	Mastic vitrier - -	Appartement n°5 - Vol 9 (Loggia 1)	
P10	Façades	Murs	Complexe d'étanchéité - -	Appartement n°5 - Vol 9 (Loggia 1)	
P11	Parois verticales intérieures et enduits	Murs et cloisons	Enduit ciment avec peinture - -	Appartement n°5 - Vol 9 (Loggia 1)	
P12	Revêtement de sol	Revêtement de sol	Chappe maigre (base ciment) - -	Appartement n°5 - Vol 9 (Loggia 1)	
P13	Plafond et faux-plafonds	Plafonds	Enduit ciment (plafonds loggia) - -	Appartement n°5 - Vol 9 (Loggia 1)	
P14	Revêtement de mur	Revêtement de mur	Colle de carrelage (faïence SDB) - -	Appartement n°5 - Vol 3 (SDB)	
P15	Revêtement de mur	Revêtement de mur	Colle de carrelage (plinthe) - -	Appartement n°5 - Vol 3 (SDB)	
P16	Revêtement de sol	Revêtement de sol	Lino beige + colle jaune - -	Appartement n°5 - Vol 3 (SDB)

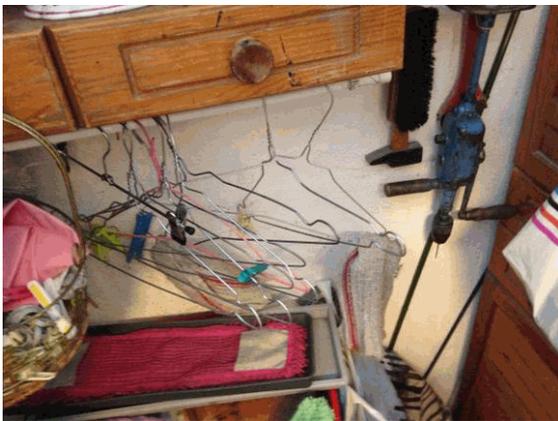
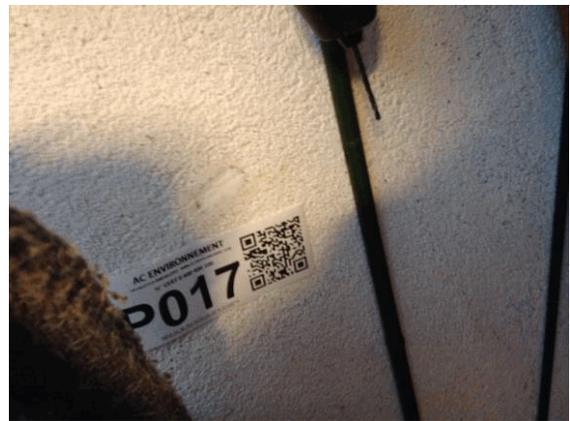
002VW000002 n°17 - 2 (P17)

P17	Parois verticales intérieures et enduits	Murs et cloisons	Enduit ciment graté (porteurs loggia) - -	Appartement n°5 - Vol 4 (Loggia 2)	
P18	Revêtement de sol	Revêtement de sol	Chape maigre + peinture verte - -	Appartement n°5 - Vol 4 (Loggia 2)	
P19	Revêtement de mur	Revêtement de mur	Colle de carrelage (plinthe marron) - -	Appartement n°5 - Vol 2 (Cuisine)	
P20	Revêtement de sol	Revêtement de sol	Lino cassant rouge + colle jaune - -	Appartement n°5 - Vol 10 (Salle à manger)	
P21	Revêtement de sol	Revêtement de sol	Colles jaune de revêtement de sol (pièces humides) - -	Appartement n°5 - Vol 2 (Cuisine)	
<b>P22</b>	<b>Revêtement de sol</b>	<b>Revêtement de sol</b>	<b>Colles de carrelage - -</b>	<b>Appartement n°5 - Vol 5 (W.C)</b>	
P23	Revêtement de sol	Revêtement de sol	Lino beige cassant + colle jaune - -	Appartement n°5 - Vol 6 (Chambre 2)	
P24	Revêtement de sol	Revêtement de sol	Ragréage - -	Appartement n°5 - Vol 8 (Chambre 3)

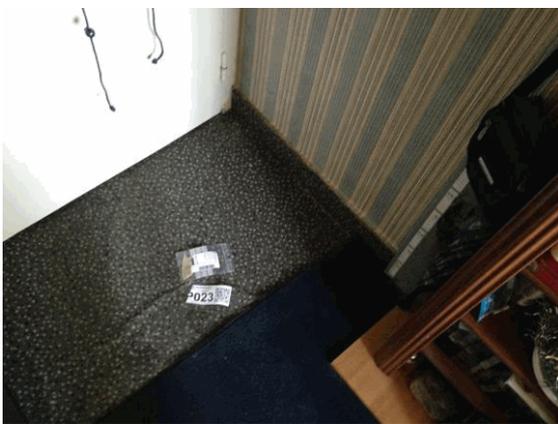
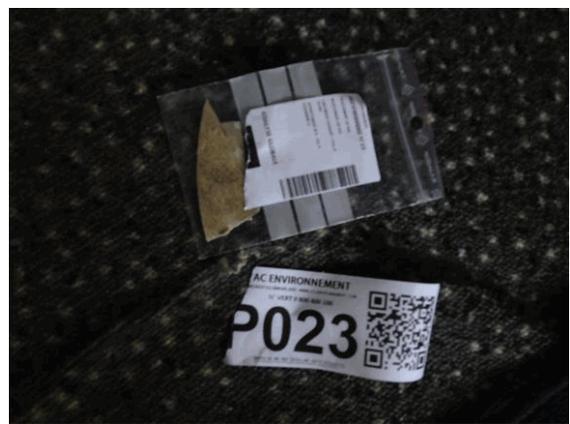
002VW000002 n°23 - 2 (P23)

Plan	Localisation	Composant	Partie composant	Descriptif de l'action menée				Laboratoire			Conclusion
				Réf action	Observation	Précision loc.	Ref photo	Ref Prél.	Descriptif	Résultat	
Appartement n°5	Vol 3 (SDB)	Revêtement de sol	Colles jaune de revêtement de sol (pièces humides )	S9	Sondage et extension de la zone homogène du prélèvement P21		002VW000 002 n°21 - 1 - 002VW000 002 n°21 - 2	P21	Colles jaune de revêtement de sol (pièces humides )	Négatif	Négatif sur analyse
Appartement n°5	Vol 5 (W.C)	Revêtement de sol	Colles de carrelage	P22	Réalisation d'un prélèvement		002VW000 002 n°22 - 1 - 002VW000 002 n°22 - 2	P22	Colles de carrelage	Positif	Présence sur analyse
Appartement n°5	Vol 6 (Chambre 2)	Revêtement de sol	Lino beige cassant + colle jaune	P23	Réalisation d'un prélèvement		002VW000 002 n°23 - 1 - 002VW000 002 n°23 - 2	P23	Lino beige cassant + colle jaune	Négatif	Négatif sur analyse
