Rapport de mission de repérage des matériaux et produits contenant de l'amiante avant travaux

| Adresse : | 16 RUE DE CHAMPAGNE - RUE CHAMPAGNE |
| Date du repérage : | 12/07/2016 |
| Désignation : | Appartement n° 9 de type 3 situé au RDC |

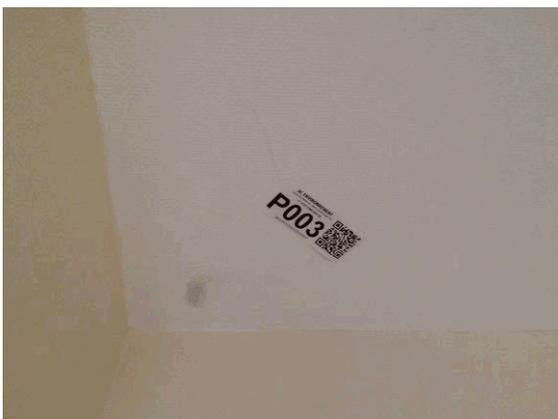
002OY000043 n°3 - 2 (P3)

| Plan | Localisation | Composant | Partie composant | Descriptif de l'action menée | | | | Laboratoire | | | Conclusion |
|---|---|---|---|---|---|---|---|---|---|---|---|
| LOGEMENT 9 | Vol 8 (Cuisine) | Plafonds | Enduit ciment | P3 | Réalisation d'un prélèvement | plafond pièces humides | 002OY000 043 n°3 - 1 - 002OY000 043 n°3 - 2 - 002OY000 043 n°3 - 3 - 002OY000 043 n°3 - 4 | P3 | Enduit gris en vrac non séparable + toile fibreuse blanche non séparable + peintures multiples non séparable | Négatif | Négatif sur analyse |

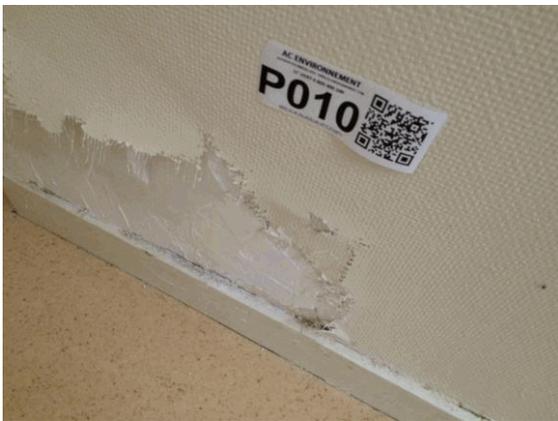
002OY000043 n°10 - 2 (P10)

| Plan | Localisation | Composant | Partie composant | Descriptif de l'action menée | | | | Laboratoire | | | Conclusion |
|---|---|---|---|---|---|---|---|---|---|---|---|
| LOGEMENT 9 | Vol 7 (SDB) | Murs et cloisons | Enduit plâtre | P10 | Réalisation d'un prélèvement | porteur pièces humides | 002OY000 043 n°10 - 1 - 002OY000 043 n°10 - 2 | P10 | Matériau plâtreux blanc en vrac non séparable + peinture en vrac non séparable | Négatif | Négatif sur analyse |

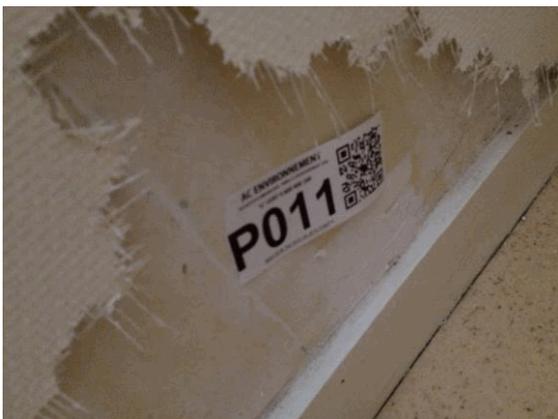
002OY000043 n°11 - 2 (P11)

| Plan | Localisation | Composant | Partie composant | Descriptif de l'action menée | | | | Laboratoire | | | Conclusion |
|---|---|---|---|---|---|---|---|---|---|---|---|
| LOGEMENT 9 | Vol 7 (SDB) | Murs et cloisons | Enduit plâtre | P11 | Réalisation d'un prélèvement | cloison et doublage pièces humides | 002OY000 043 n°11 - 1 - 002OY000 043 n°11 - 2 | P11 | Enduit plâtreux blanc en vrac non séparable + peintures multiples non séparable + matériau compact rouge non séparable | Négatif | Négatif sur analyse |

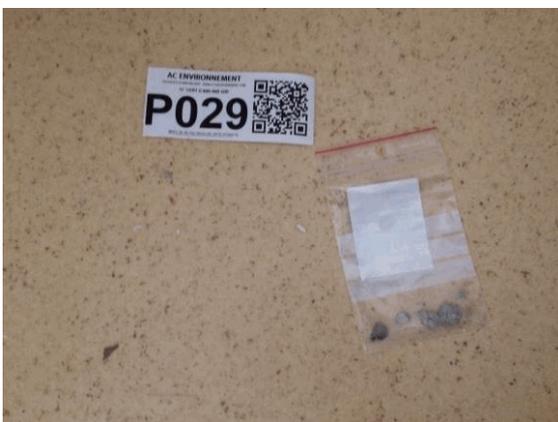
002OY000043 n°29 - 2 (P29)

| Plan | Localisation | Composant | Partie composant | Descriptif de l'action menée | | | | Laboratoire | | | Conclusion |
|---|---|---|---|---|---|---|---|---|---|---|---|
| LOGEMENT 9 | Vol 7 (SDB) | Revêtement de sol | Ragréage | P29 | Réalisation d'un prélèvement | gris pièces humides | 002OY000 043 n°29 - 1 - 002OY000 043 n°29 - 2 | P29 | Enduit gris en vrac hétérogène | Négatif | Négatif sur analyse |

| P29 | Revêtement de sol | Revêtement de sol | Enduit gris en vrac hétérogène - gris pièces humides - | LOGEMENT 9 - Vol 7 (SDB) | |

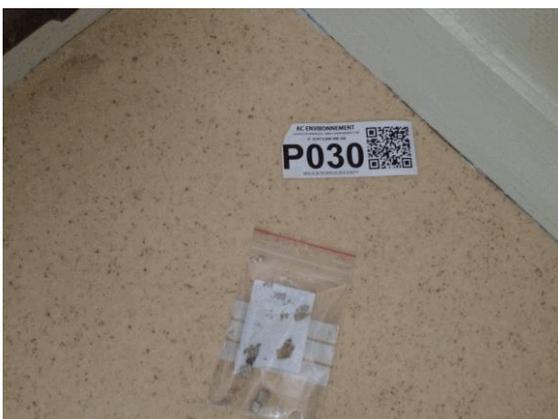
002OY000043 n°30 - 2 (P30)

| Plan | Localisation | Composant | Partie composant | Descriptif de l'action menée | | | | Laboratoire | | | Conclusion |
|---|---|---|---|---|---|---|---|---|---|---|---|
| LOGEMENT 9 | Vol 7 (SDB) | Revêtement de sol | Colles de revêtement de sol | P30 | Réalisation d'un prélèvement | colle jaune du revêtement d'origine pièces humides | 002OY000 043 n°30 - 1 - 002OY000 043 n°30 - 2 | P30 | Colle polymère jaune en vrac non séparable + ragréage rose en vrac non séparable + ragréage gris en vrac non séparable + sous couche de ragréage blanche non séparable | Négatif | Négatif sur analyse |

| P30 | Revêtement de sol | Revêtement de sol | Colle polymère jaune en vrac non séparable + ragréage rose en vrac non séparable + ragréage gris en vrac non séparable + sous couche de ragréage blanche non séparable - colle jaune du revêtement d'origine pièces humides - | LOGEMENT 9 - Vol 7 (SDB) | |
