## Rapport de mission de repérage des matériaux et produits contenant de l'amiante avant travaux

Adresse :	16 RUE DE CHAMPAGNE - RUE CHAMPAGNE
CP - Ville :	53000 LAVAL
Référence client :	_00054000010000200010_
Date du repérage :	20/07/2017
Désignation :	Appartement n° 10 de type 4 situé au 01 er étage

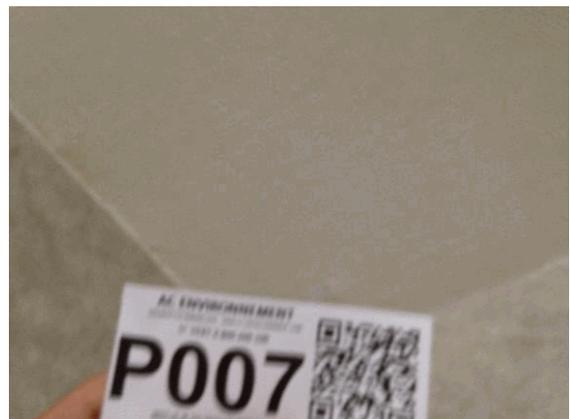
002VW000009 n°7 - 1 (P7)

Plan	Localisation	Composant	Partie composant	Descriptif de l'action menée				Laboratoire			Conclusion
				Réf action	Observation	Précision loc.	Ref photo	Ref Prél.	Descriptif	Résultat	
Appartement n°10	Vol 3 (SDB)	Plafonds	Enduit plâtre (Plafond pièces humides)	P4	Réalisation d'un prélèvement		002VW000009 n°4 - 1	P4	Enduit gris en vrac hétérogène + peintures multiples	Négatif	Négatif sur analyse
Appartement n°10	Vol 6 (W.C) - Vol 2 (Cuisine)	Plafonds	Enduit plâtre (Plafond pièces humides)	S19 - S20	Sondage et extension de la zone homogène du prélèvement P4		002VW000009 n°4 - 1	P4	Enduit gris en vrac hétérogène + peintures multiples	Négatif	Négatif sur analyse
Appartement n°10	Vol 8 (Chambre 1)	Plafonds	Enduit ciment (Plafond pièces sèches)	P7	Réalisation d'un prélèvement		002VW000009 n°7 - 1	P7	Enduit plâtreux blanc en vrac + peinture + papier	Négatif	Négatif sur analyse
Appartement n°10	Vol 10 (Séjour) - Vol 11 (Chambre 3) - Vol 7 (Placard) - Vol 5 (Chambre 2) - Vol 1 (Entrée)	Plafonds	Enduit ciment (Plafond pièces sèches)	S29 - S30 - S31 - S32 - S33	Sondage et extension de la zone homogène du prélèvement P7		002VW000009 n°7 - 1	P7	Enduit plâtreux blanc en vrac + peinture + papier	Négatif	Négatif sur analyse
