Rapport de mission de repérage des matériaux et produits contenant de l'amiante avant travaux

Adresse :	16 RUE DE CHAMPAGNE - RUE CHAMPAGNE
CP - Ville :	53000 LAVAL
Référence client :	_00054000010000200014_
Date du repérage :	20/07/2017
Désignation :	Appartement n° 14 de type 4 situé au 03 ème étage

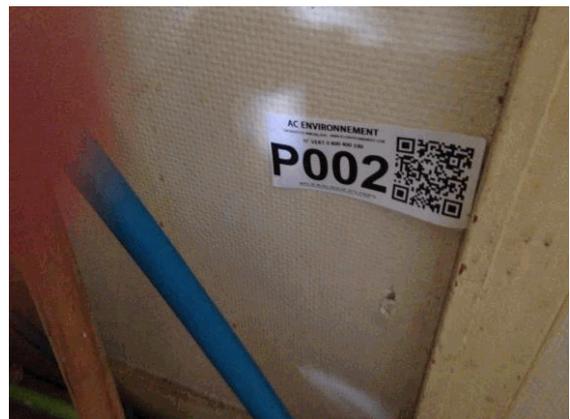
002VW000010 n°2 - 1 (P2)

Plan	Localisation	Composant	Partie composant	Descriptif de l'action menée				Laboratoire			Conclusion
				Réf action	Observation	Précision loc.	Ref photo	Ref Prél.	Descriptif	Résultat	
Appartement n°14	Vol 2 (Cuisine)	Murs et cloisons	Enduit plâtre (Cloison et doublage pièces humides)	P2	Réalisation d'un prélèvement		002VW000010 n°2 - 1 - 002VW000010 n°2 - 2	P2	Enduit plâtreux blanc en vrac	Négatif	Négatif sur analyse
