Rapport de mission de repérage des matériaux et produits contenant de l'amiante avant travaux

Adresse :	12 BD CX TETE BEAULIEU - BEAULIEU
CP - Ville :	53200 CHATEAU GONTIER
Référence client :	_00057000040000100052_
Date du repérage :	28/04/2016
Désignation :	Appartement n° 52 de type 5 situé au 01 er étage

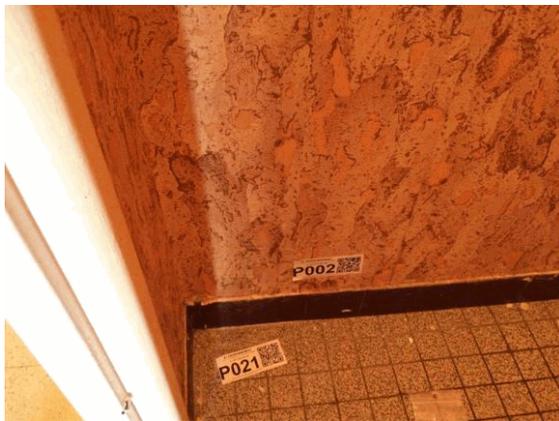
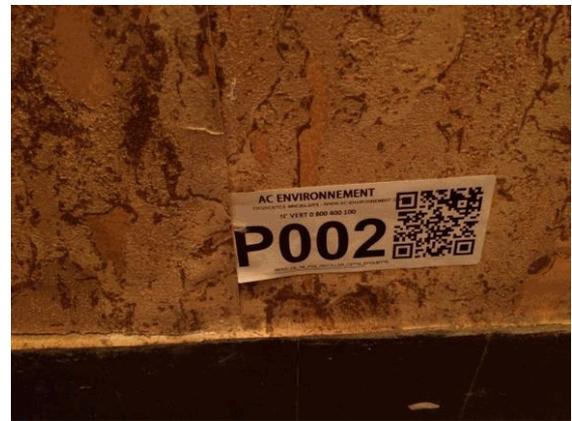
002FH001563 n°2 - 1 (P2)

Référence	Categorie	Composant	Matériau	Localisation	Observation
P1	Parois verticales intérieures et enduits	Murs et cloisons	Enduit plâtre - Cloison/doublage briques pièces humides -	LGT52 - Vol 9 (Cuisine)	
P2	Parois verticales intérieures et enduits	Murs et cloisons	Enduit plâtreux blanc + peintures multiples - Porteur pièces humides -	LGT52 - Vol 11 (W.C)	
P3	Parois verticales intérieures et enduits	Murs et cloisons	Enduit plâtreux blanc + peinture + matériau gris - Porteur pièces sèches -	LGT52 - Vol 1 (Dégagement)	
P4	Parois verticales intérieures et enduits	Cloisons légères ou préfabriquées	Matériau plâtreux blanc + carton + peintures multiples - Doublage placoplatre pièces sèches -	LGT52 - Vol 5 (Chambre 1)	
P5	Parois verticales intérieures et enduits	Murs et cloisons	Enduit plâtreux blanc + papier peint - Cloison/doublage briques pièces sèches -	LGT52 - Vol 8 (Chambre 4)	
P6	Parois verticales intérieures et enduits	Murs et cloisons	Enduit beige + matériau blanc - Crépi intérieur jaune -	LGT52 - Vol 1 (Dégagement)

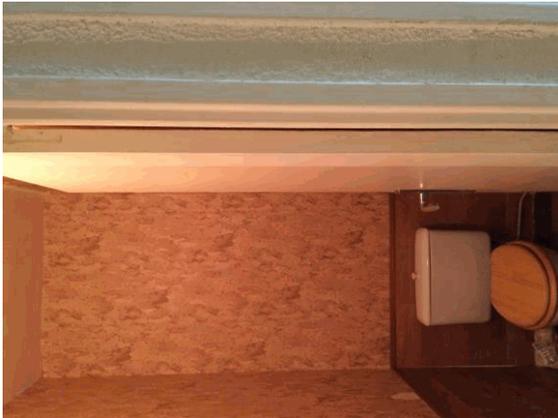
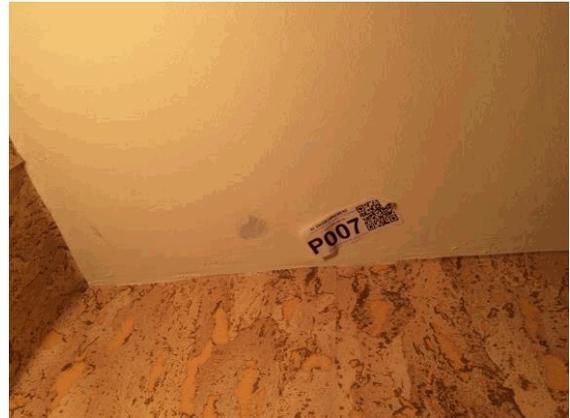
002FH001563 n°7 - 1 (P7)

P7	Plafond et faux-plafonds	Plafonds	Enduit beige + peinture + matériau gris en vrac - Pièces humides -	LGT52 - Vol 11 (W.C)	
P8	Plafond et faux-plafonds	Plafonds	Enduit plâtreux blanc + peinture + matériau gris et rouge en vrac - Pièces sèches -	LGT52 - Vol 2 (Débaras)	
P9	Plafond et faux-plafonds	Faux plafonds	Matériau fibreux beige + peinture blanche - Dalles de faux plafond blanches motifs marbrés -	LGT52 - Vol 1 (Dégagement)	
P10	Revêtement de mur	Revêtement de mur	Colle beige + couche plâtreuse blanche - Colle blanche faïence -	LGT52 - Vol 9 (Cuisine)	
P11	Revêtement de mur	Revêtement de mur	Colle beige + couche plâtreuse blanche - Colle blanche plinthe -	LGT52 - Vol 9 (Cuisine)	
P12	Revêtement de mur	Revêtement de mur	Colle jaune - Colle jaune plinthe plastique -	LGT52 - Vol 13 (Dressing)	
P13	Plafond et faux-plafonds	Plafonds	Enduit plâtreux blanc + peinture - Enduit de rebouchage conduit -	LGT52 - Vol 1 (Dégagement)
