## Rapport de mission de repérage des matériaux et produits contenant de l'amiante avant travaux

Adresse :	7 PLACE DE BOURGOGNE - PLACE DE BOURGOGNE
CP - Ville :	53000 LAVAL
Référence client :	_00058000010000200011_
Date du repérage :	20/07/2017
Désignation :	Appartement n° 11 de type 4 situé au 01 er étage

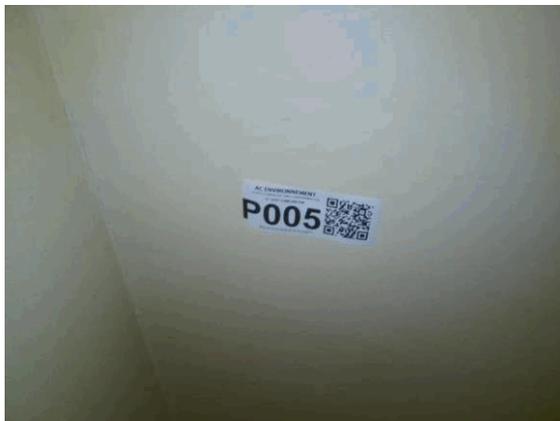
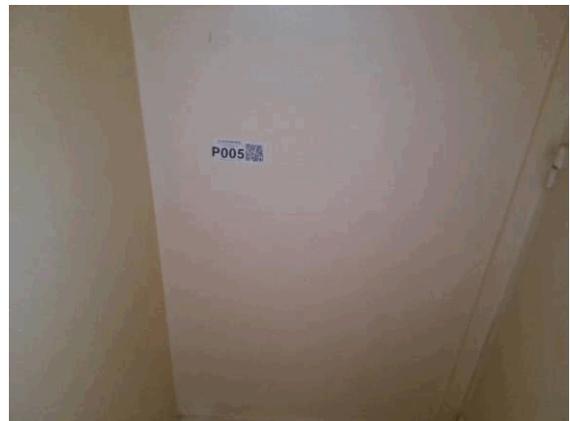
002OA001748 n°5 - 2 (P5)

Logement 11	Vol 3 (Cuisine)	Murs et cloisons	Enduit plâtre (Cloison et doublage pièces humides)	P5	Réalisation d'un prélèvement		002OA001 748 n°5 - 2 - 002OA001 748 n°5 - 4	P5	Enduit plâtreux blanc en vrac + peintures multiples non séparable	Négatif	Négatif sur analyse
Logement 11	Vol 3 (Cuisine) - Vol 1 (W.C) - Vol 2 (SDB)	Murs et cloisons	Enduit plâtre (Cloison et doublage pièces humides)	P5 - S30 - S31	Sondage et extension de la zone homogène du prélèvement P5		002OA001 748 n°5 - 2 - 002OA001 748 n°5 - 4	P5	Enduit plâtreux blanc en vrac + peintures multiples non séparable	Négatif	Négatif sur analyse
Logement 11	Vol 7 (Loggia)	Menuiseries	Mastic vitrier	S1			S1 - 2 - S1 - 4				Négatif sur document cf prélèvement n° 8 du rapport société AC-ENVIRONNEMENT n°002OA001748

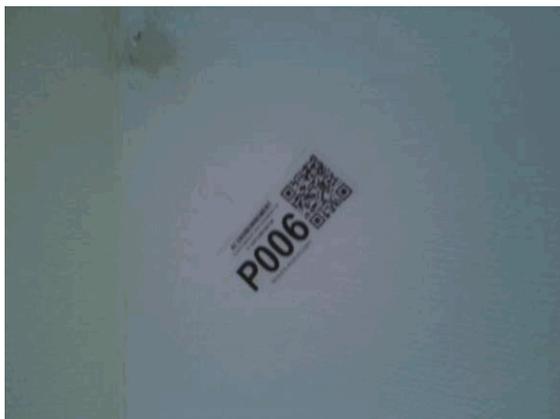
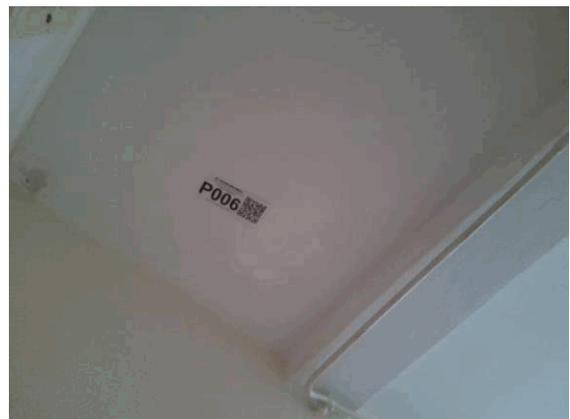
002OA001748 n°6 - 2 (P6)

Logement 11	Vol 2 (SDB)	Plafonds	Enduit ciment (Plafond pièces humides)	P6	Réalisation d'un prélèvement		002OA001 748 n°6 - 2 - 002OA001 748 n°6 - 4	P6	Enduit blanc en vrac non séparable + peinture non séparable + toile fibreuse blanche non séparable + matériau gris en vrac	Négatif	Négatif sur analyse
Logement 11	Vol 3 (Cuisine) - Vol 1 (W.C)	Plafonds	Enduit ciment (Plafond pièces humides)	S32 - S33	Sondage et extension de la zone homogène du prélèvement P6		002OA001 748 n°6 - 2 - 002OA001 748 n°6 - 4	P6	Enduit blanc en vrac non séparable + peinture non séparable + toile fibreuse blanche non séparable + matériau gris en vrac	Négatif	Négatif sur analyse
Logement 11	Vol 7 (Loggia)	Plafonds	Enduit ciment ( loggia + cellier )	S5			S5 - 2 - S5 - 4				Négatif sur document cf prélèvement n° 13 du rapport société AC-ENVIRONNEMENT n°002OA001748
