## Rapport de mission de repérage des matériaux et produits contenant de l'amiante avant travaux

| Adresse : | LES GRANDS PRES |
| CP - Ville : | 53600 EVRON |
| Désignation : | Bâtiment composé de 2 cages et de 3 étages |

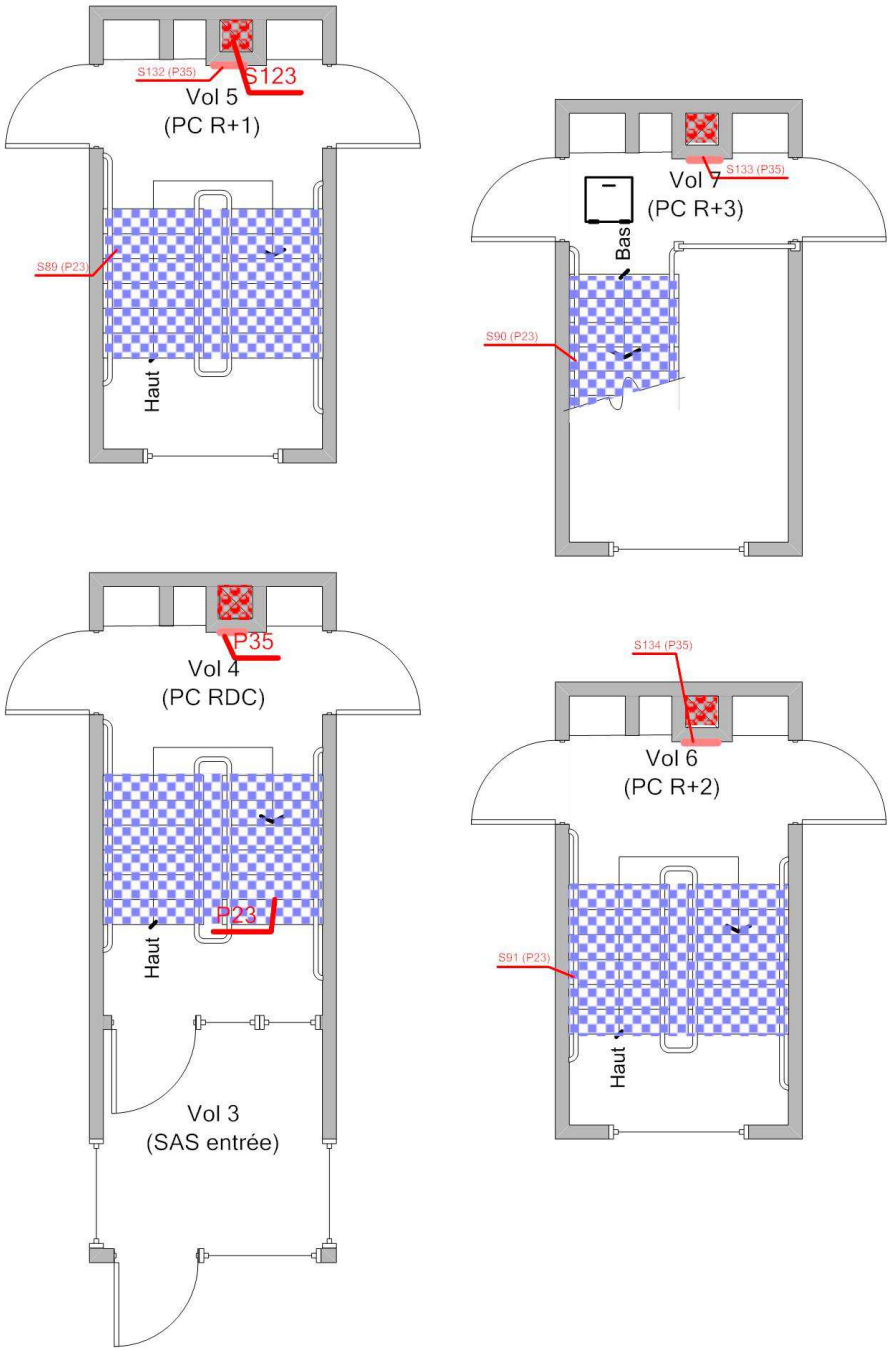
| | P35 : enduit sur la trappe du vide ordure condamné |
| | P23 : Nez de marche (matériaux bitumineux entre métal et plaques de marches) |

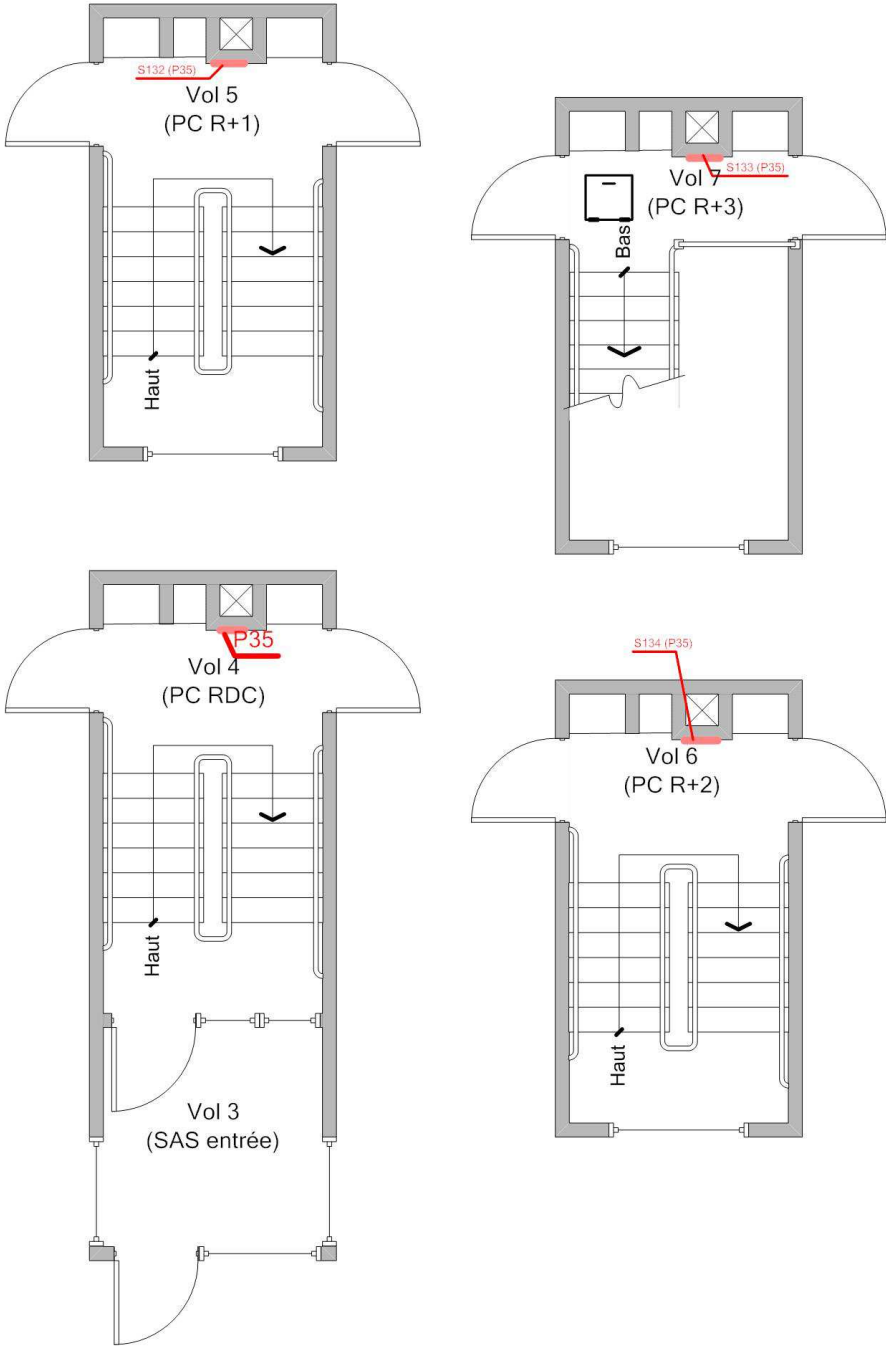
| PC RDC - ETAGES CAGE 3 - MPCA PAROIS VERTICALES INTÉRIEURES ET ENDUITS | | | | Référence:<br>002HD001073 |

| PC RDC - ETAGES CAGE 3 - MPCA PAROIS VERTICALES INTÉRIEURES ET ENDUITS | | | | Référence:<br>002HD001073 |
|---|---|---|---|---|
| | | | | <div></div> P35 : enduit sur la trappe du vide ordure condamné |

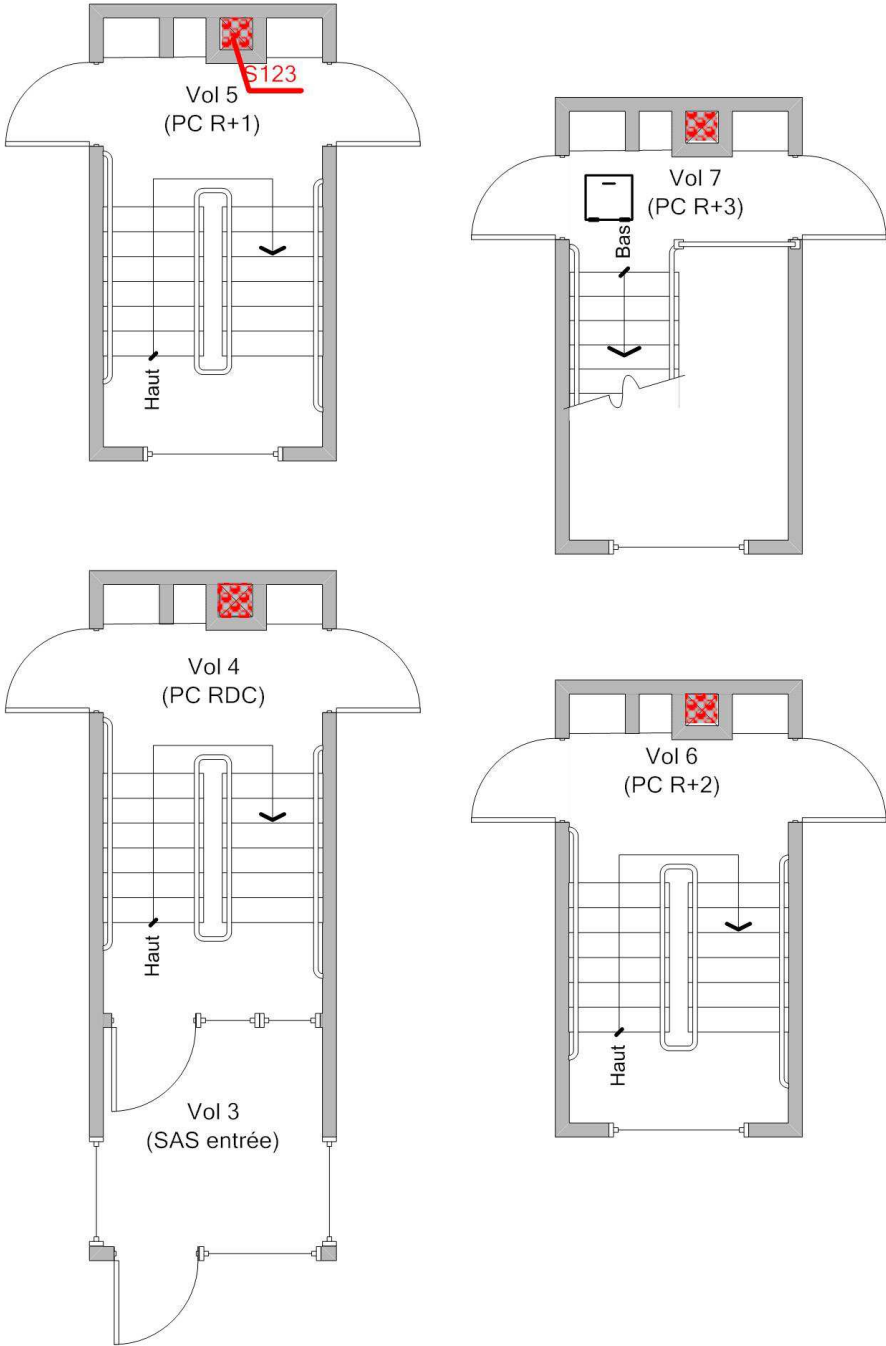
| PC RDC - ETAGES CAGE 3 - MPCA CONDUITS, CANALISATIONS ET ÉQUIPEMENTS | | | | Référence:<br>002HD001073 |
|---|---|---|---|---|
| | | | | S123: Conduit en fibres-ciment |

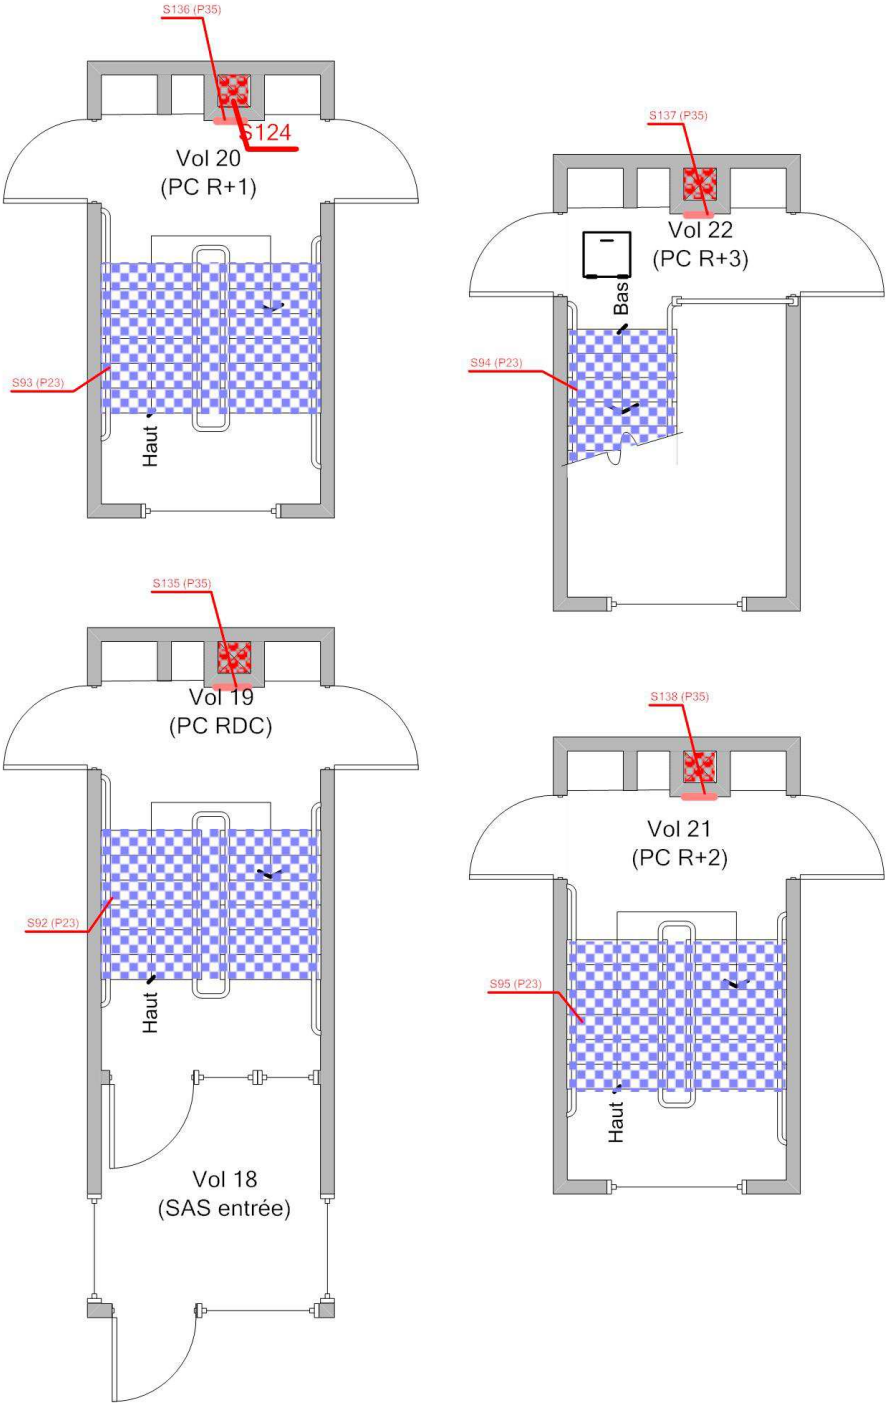
| | P23 : Nez de marche (matériaux bitumineux entre métal et plaques de marbre) |
| | S124: Conduit en fibres-ciment |

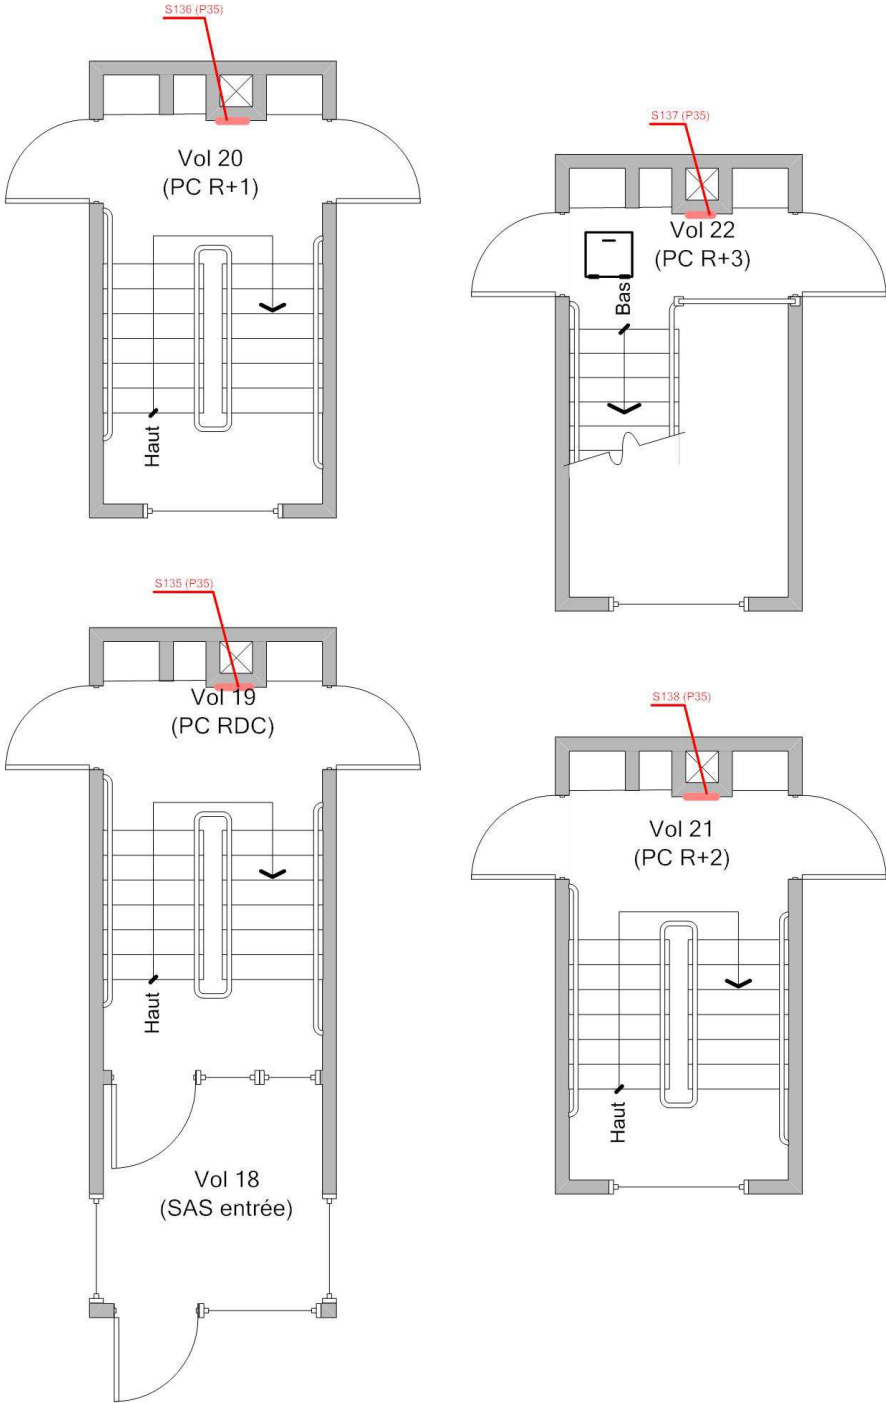
| PC RDC - ETAGES CAGE 1 - MPCA PAROIS VERTICALES INTÉRIEURES ET ENDUITS | | | | Référence:<br>002HD001073 |

| PC RDC - ETAGES CAGE 1 - MPCA PAROIS VERTICALES INTÉRIEURES ET ENDUITS | | | | Référence:<br>002HD001073 |
|---|---|---|---|---|
| | | | | <div></div> P35 : enduit sur la trappe du vide ordure condamné |

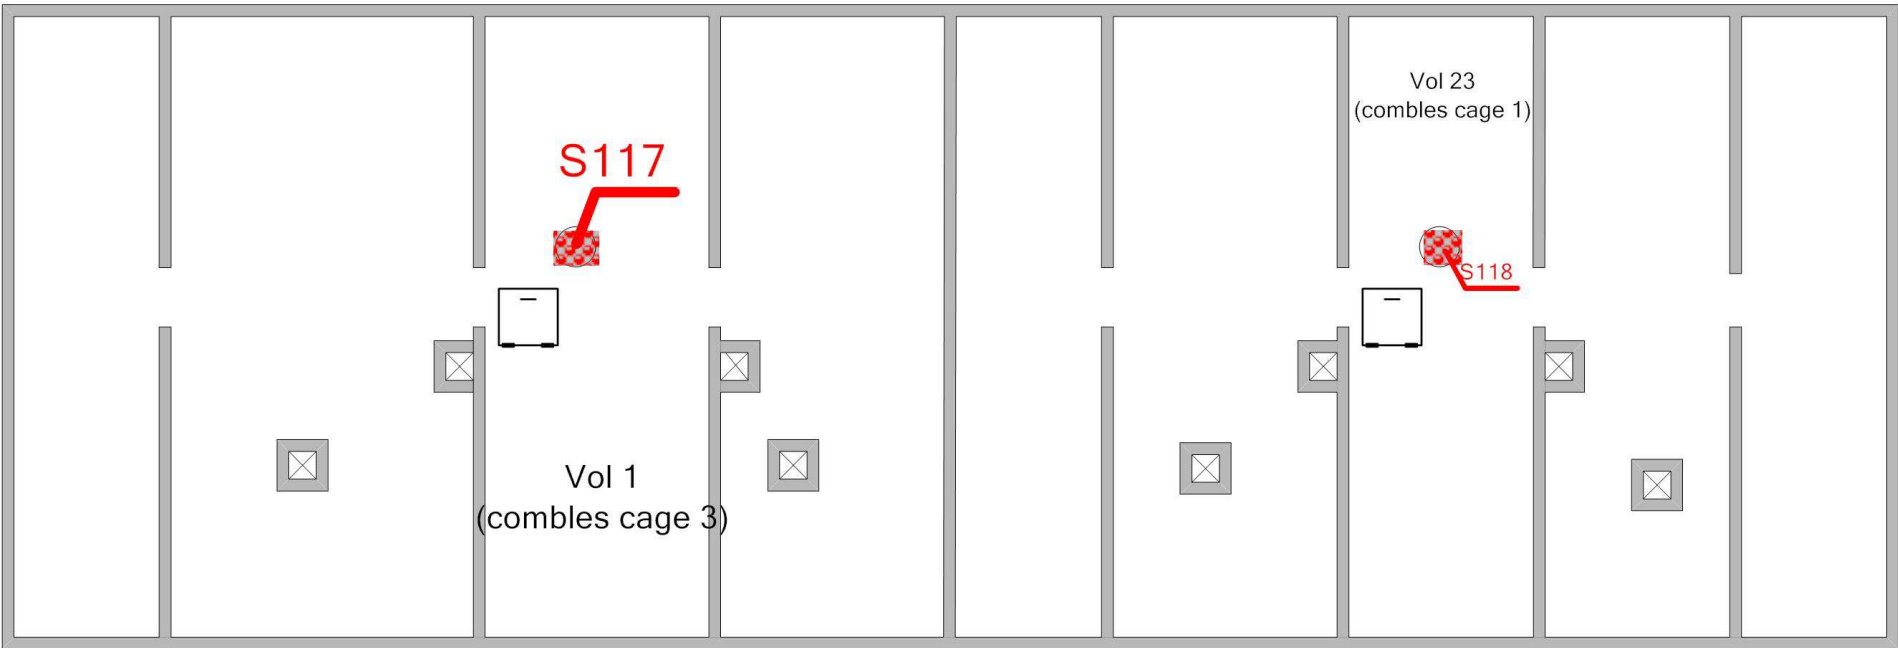
| | S118: Conduit en fibres-ciment |
| | S117: Conduit en fibres-ciment |

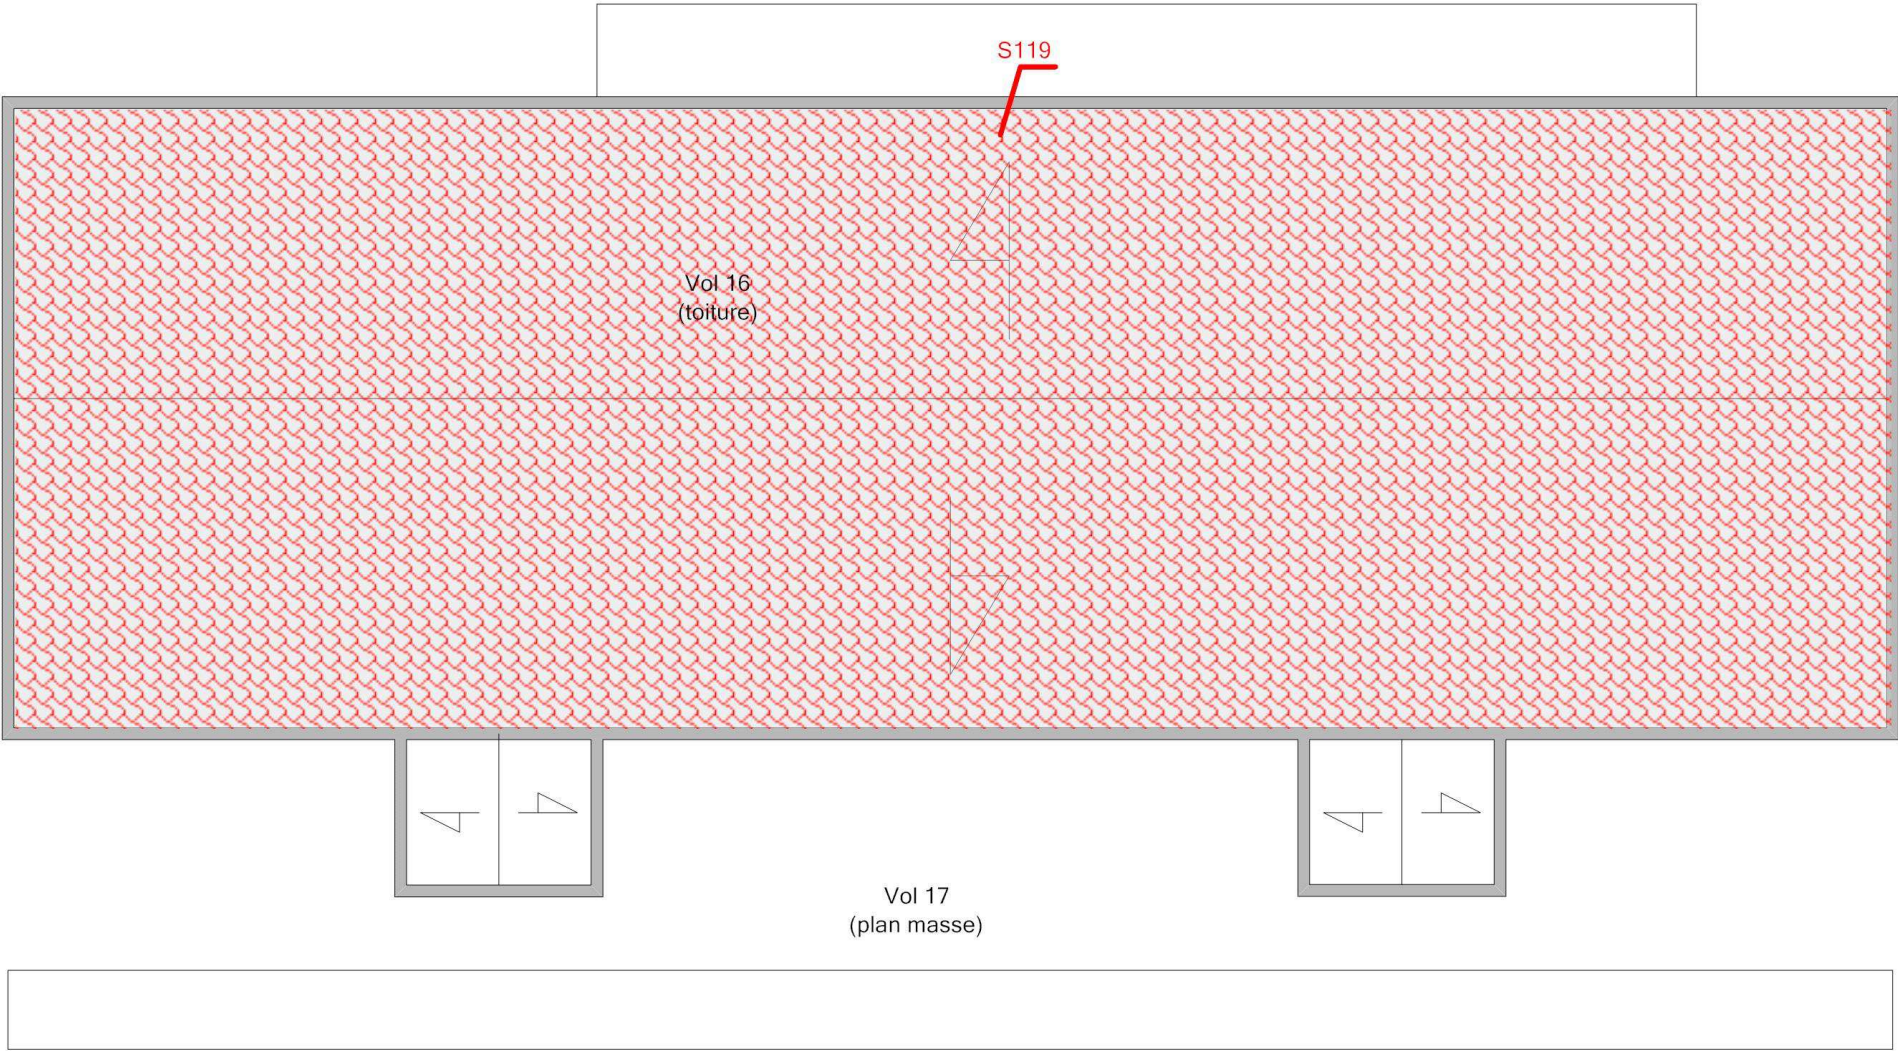
| TOITURE - PLAN MASSE - MPCA TOITURE ET ÉTANCHÉITÉ | | | | Référence:<br>002HD001073 |

| TOITURE - PLAN MASSE - MPCA TOITURE ET ÉTANCHÉITÉ | | | | Référence:<br>002HD001073 |
|---|---|---|---|---|
| | | | | S119: Ardoises composites |
