Rapport de mission de repérage des matériaux et produits contenant de l'amiante avant travaux

Adresse :	RES VILLENEUVE
CP - Ville :	53200 CHATEAU GONTIER
Référence client :	_0009800001_
Date du repérage :	06/10/2016
Désignation :	Bâtiment composé de 1 cage et de 3 étages

C	Opérateur de repérage	D	Personne autorisant l'émission du rapport conformément à la norme NF 46-020
Compagnie & Siret :	AC Environnement (N° 441355914)	Nom :	MORA Denis
Nom :	GARDENAT Ludovic	Date du rapport :	21/10/2016
Accompagnateur :	néant (néant)	A Riorges, le 21/10/2016	
Date de repérage :	06/10/2016

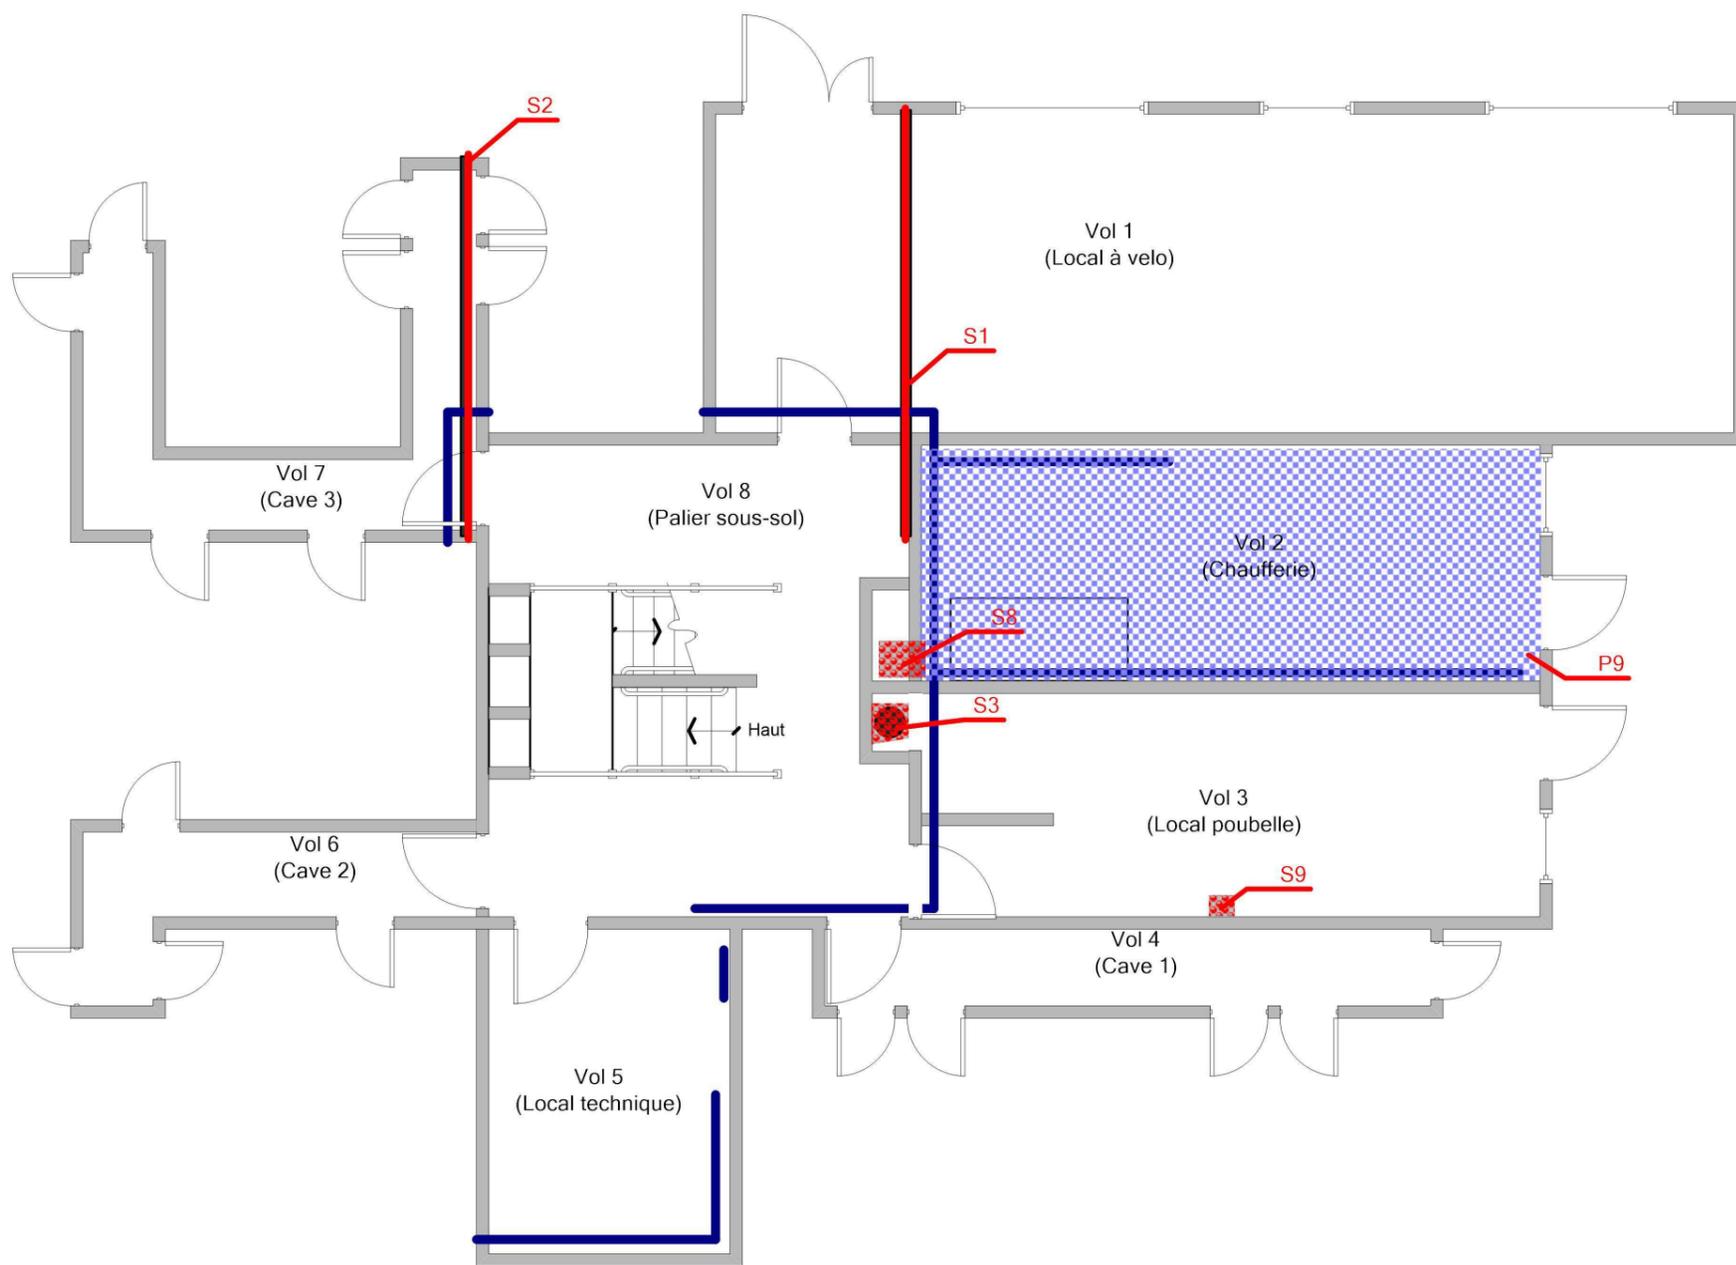
SOUS-SOL - MPCA TOUTES CATÉGORIES CONFONDUES

S3: Conduit en fibres-ciment
	S8: Conduit en fibres-ciment
	P9 : Chappe maigre de la chaufferie (compact gris hétérogène)
	S9: Conduit en fibres-ciment
	S1: Conduit en fibres-ciment
	S2: Conduit en fibres-ciment

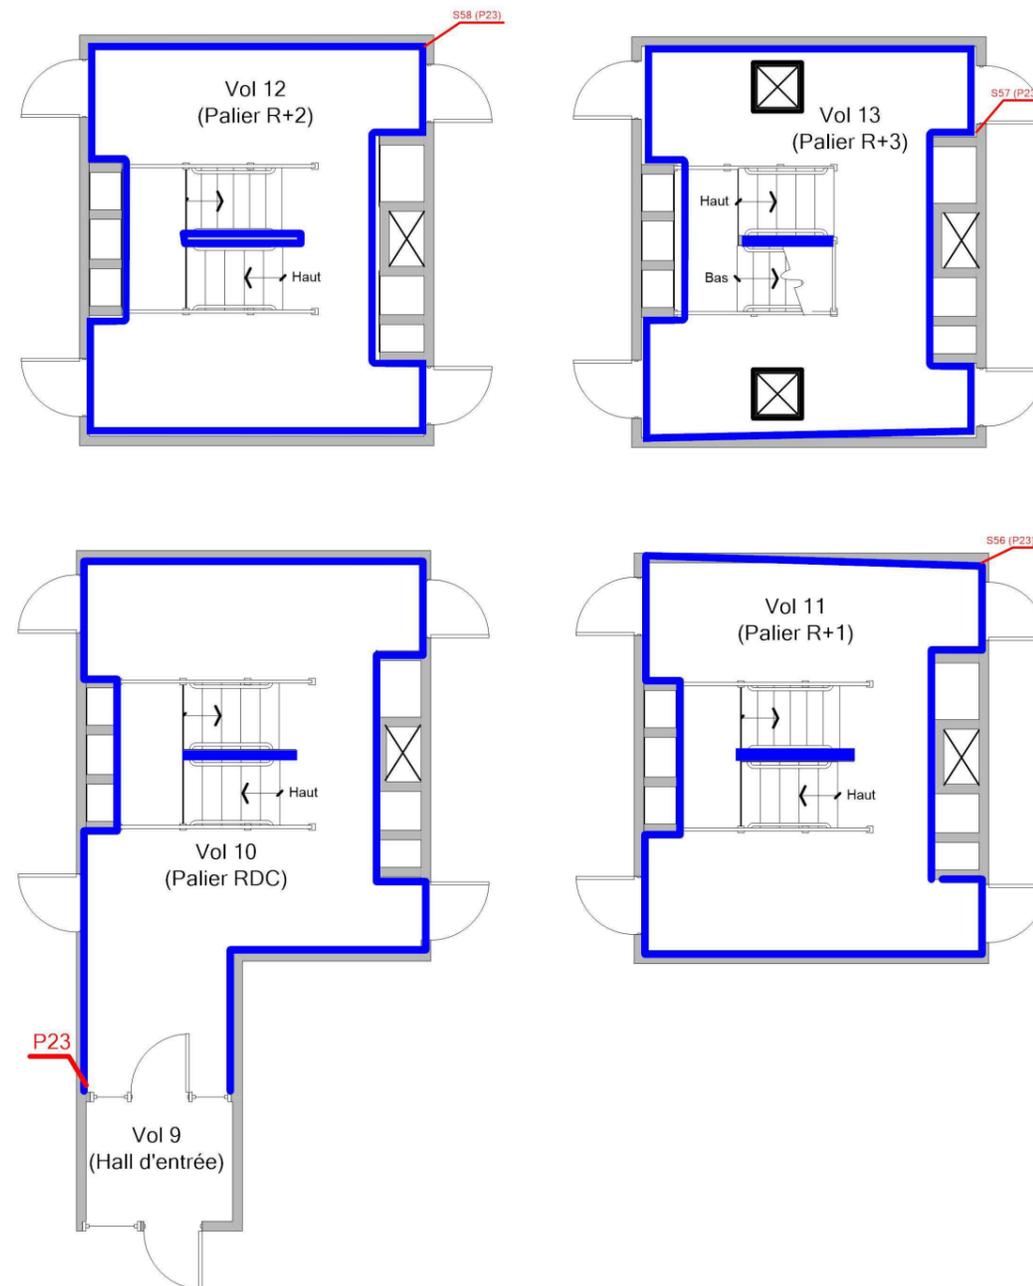
P23 : Colle de carrelage grise (plinthes rouges)
--	--

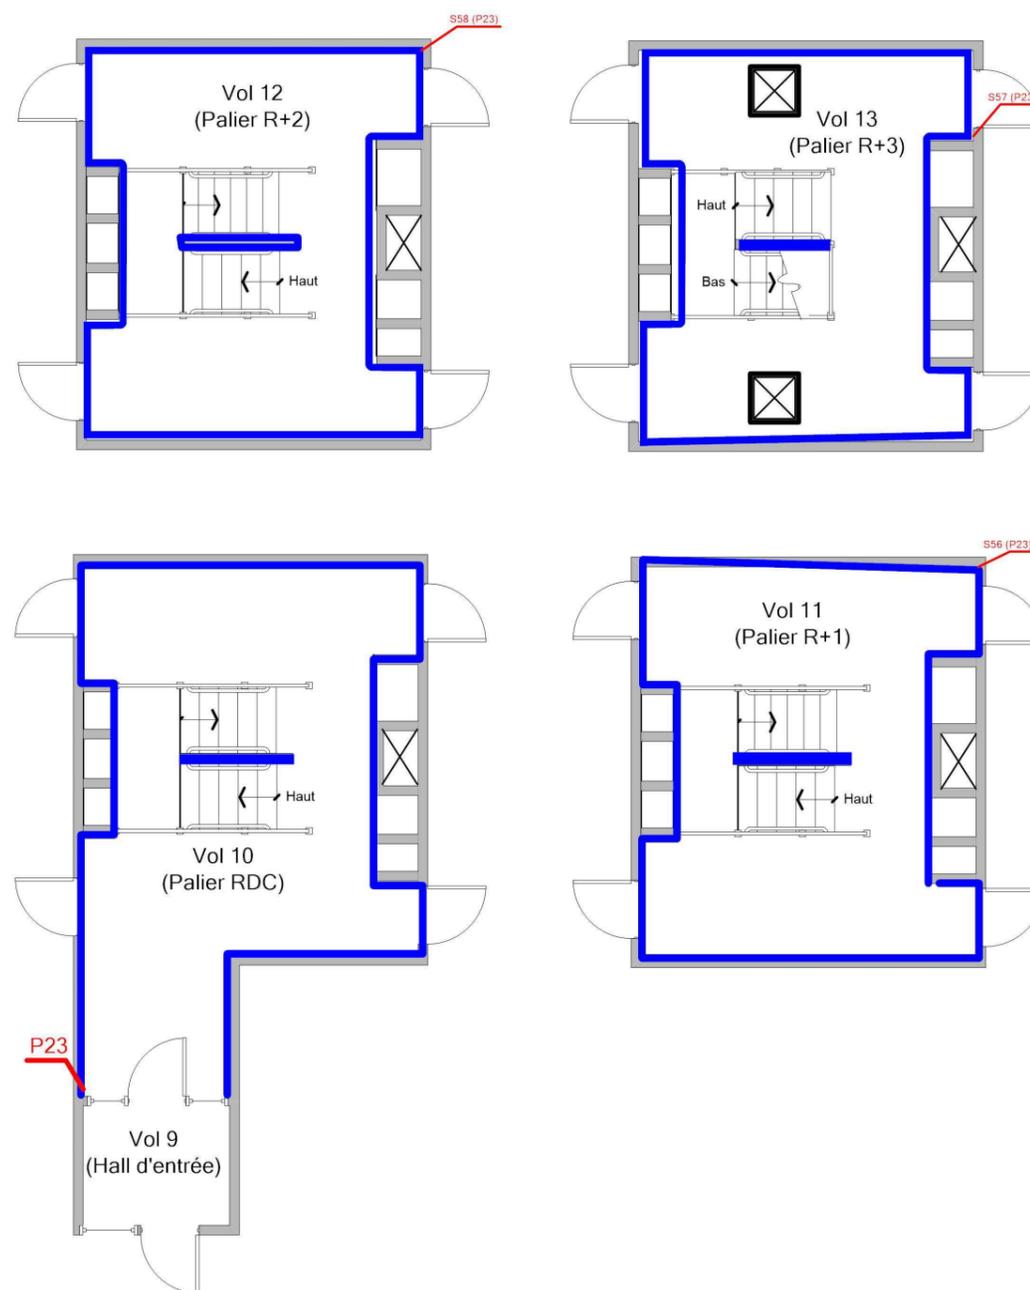
P23 : Colle de carrelage grise (plinthes rouges)
