## Rapport de mission de repérage des matériaux et produits contenant de l'amiante avant travaux

| Adresse : | RES DE BRETAGNE |
| CP - Ville : | 53100 MAYENNE |
| Désignation : | Bâtiment composé de 1 cage et de 3 étages |

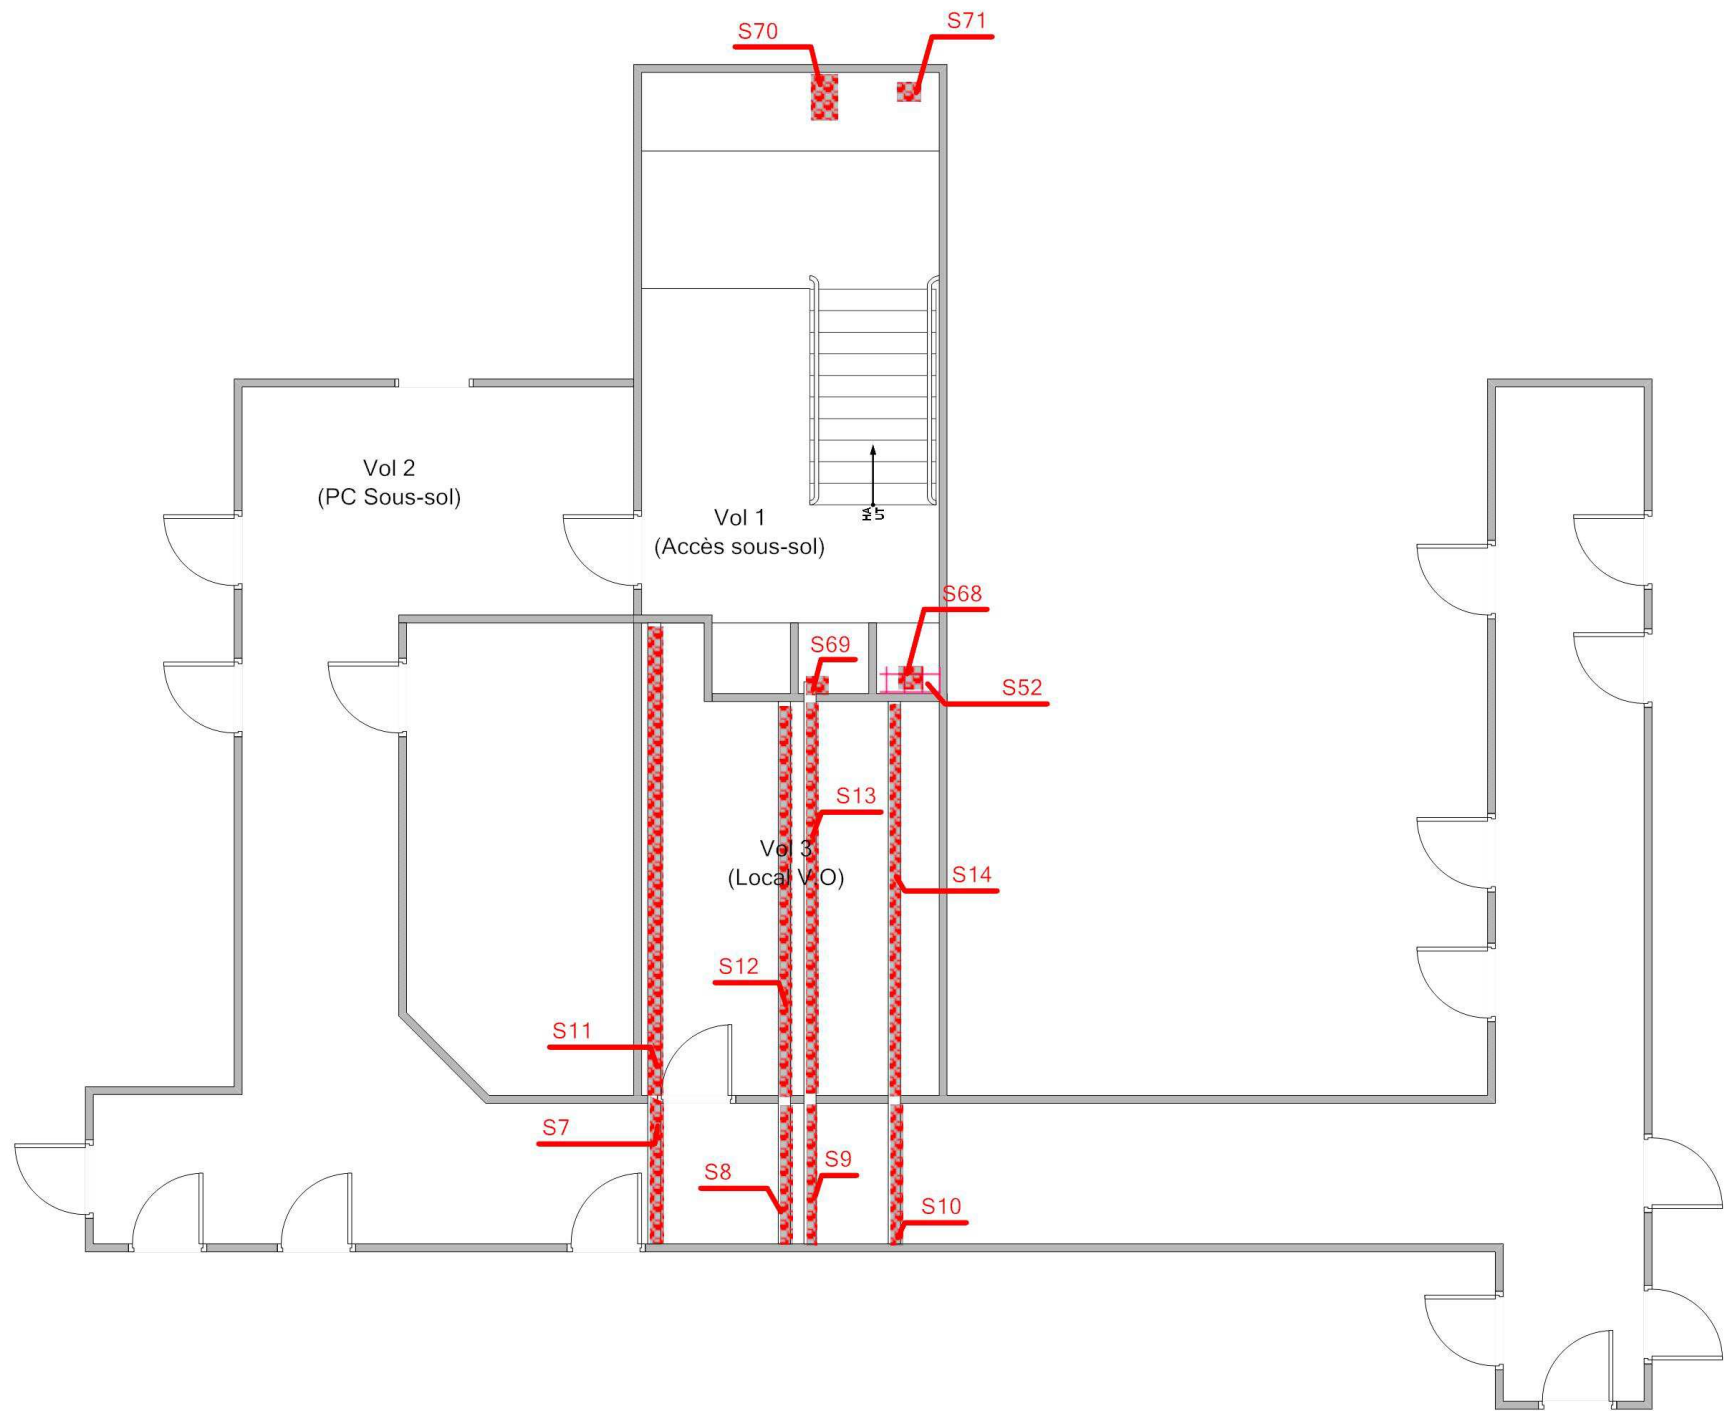
SOUS SOL - MPCA TOUTES CATÉGORIES CONFONDUES

| | S71: Conduit en fibres-ciment |

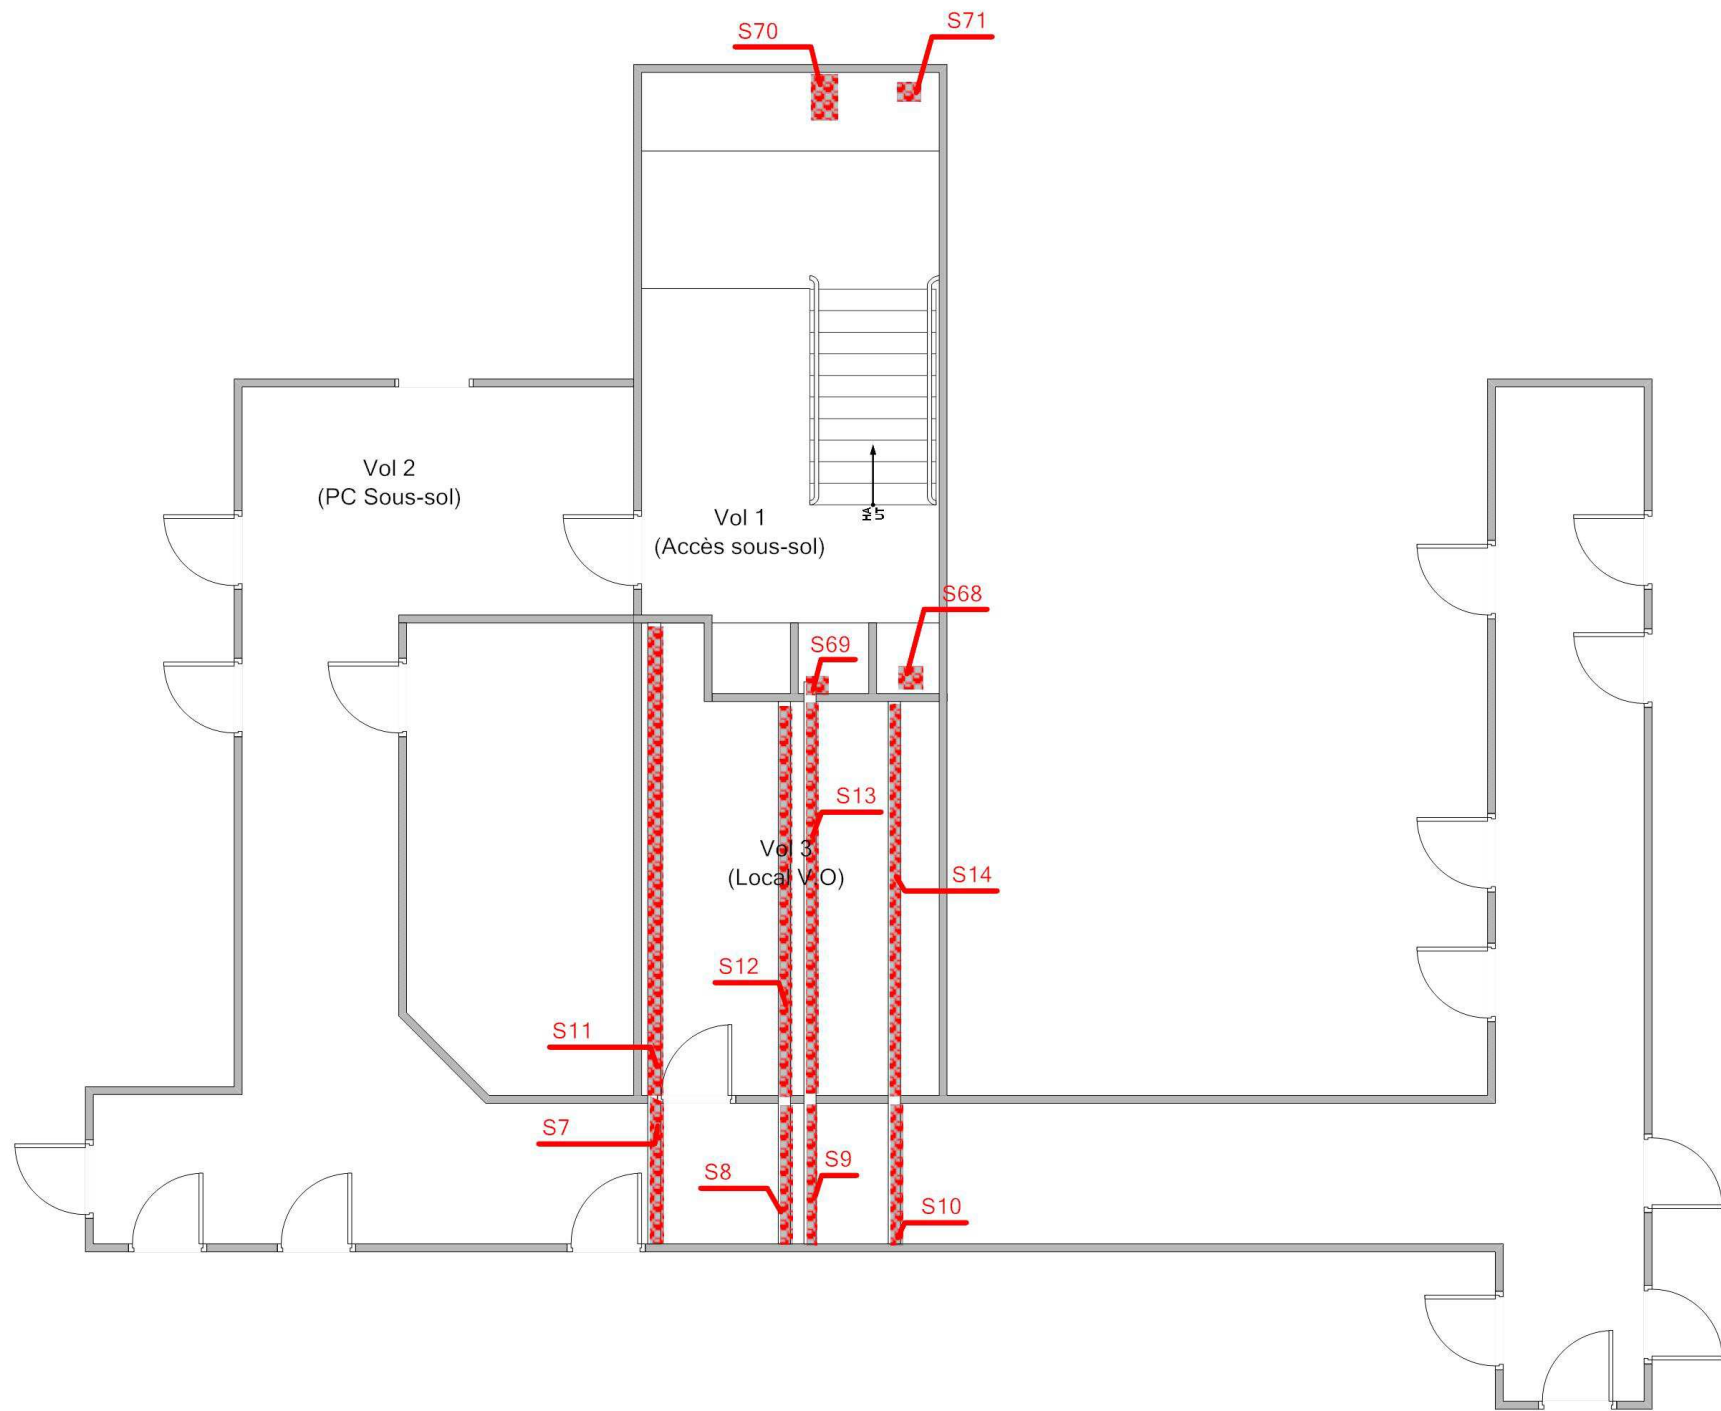
SOUS SOL - MPCA CONDUITS, CANALISATIONS ET ÉQUIPEMENTS

| | S71: Conduit en fibres-ciment |

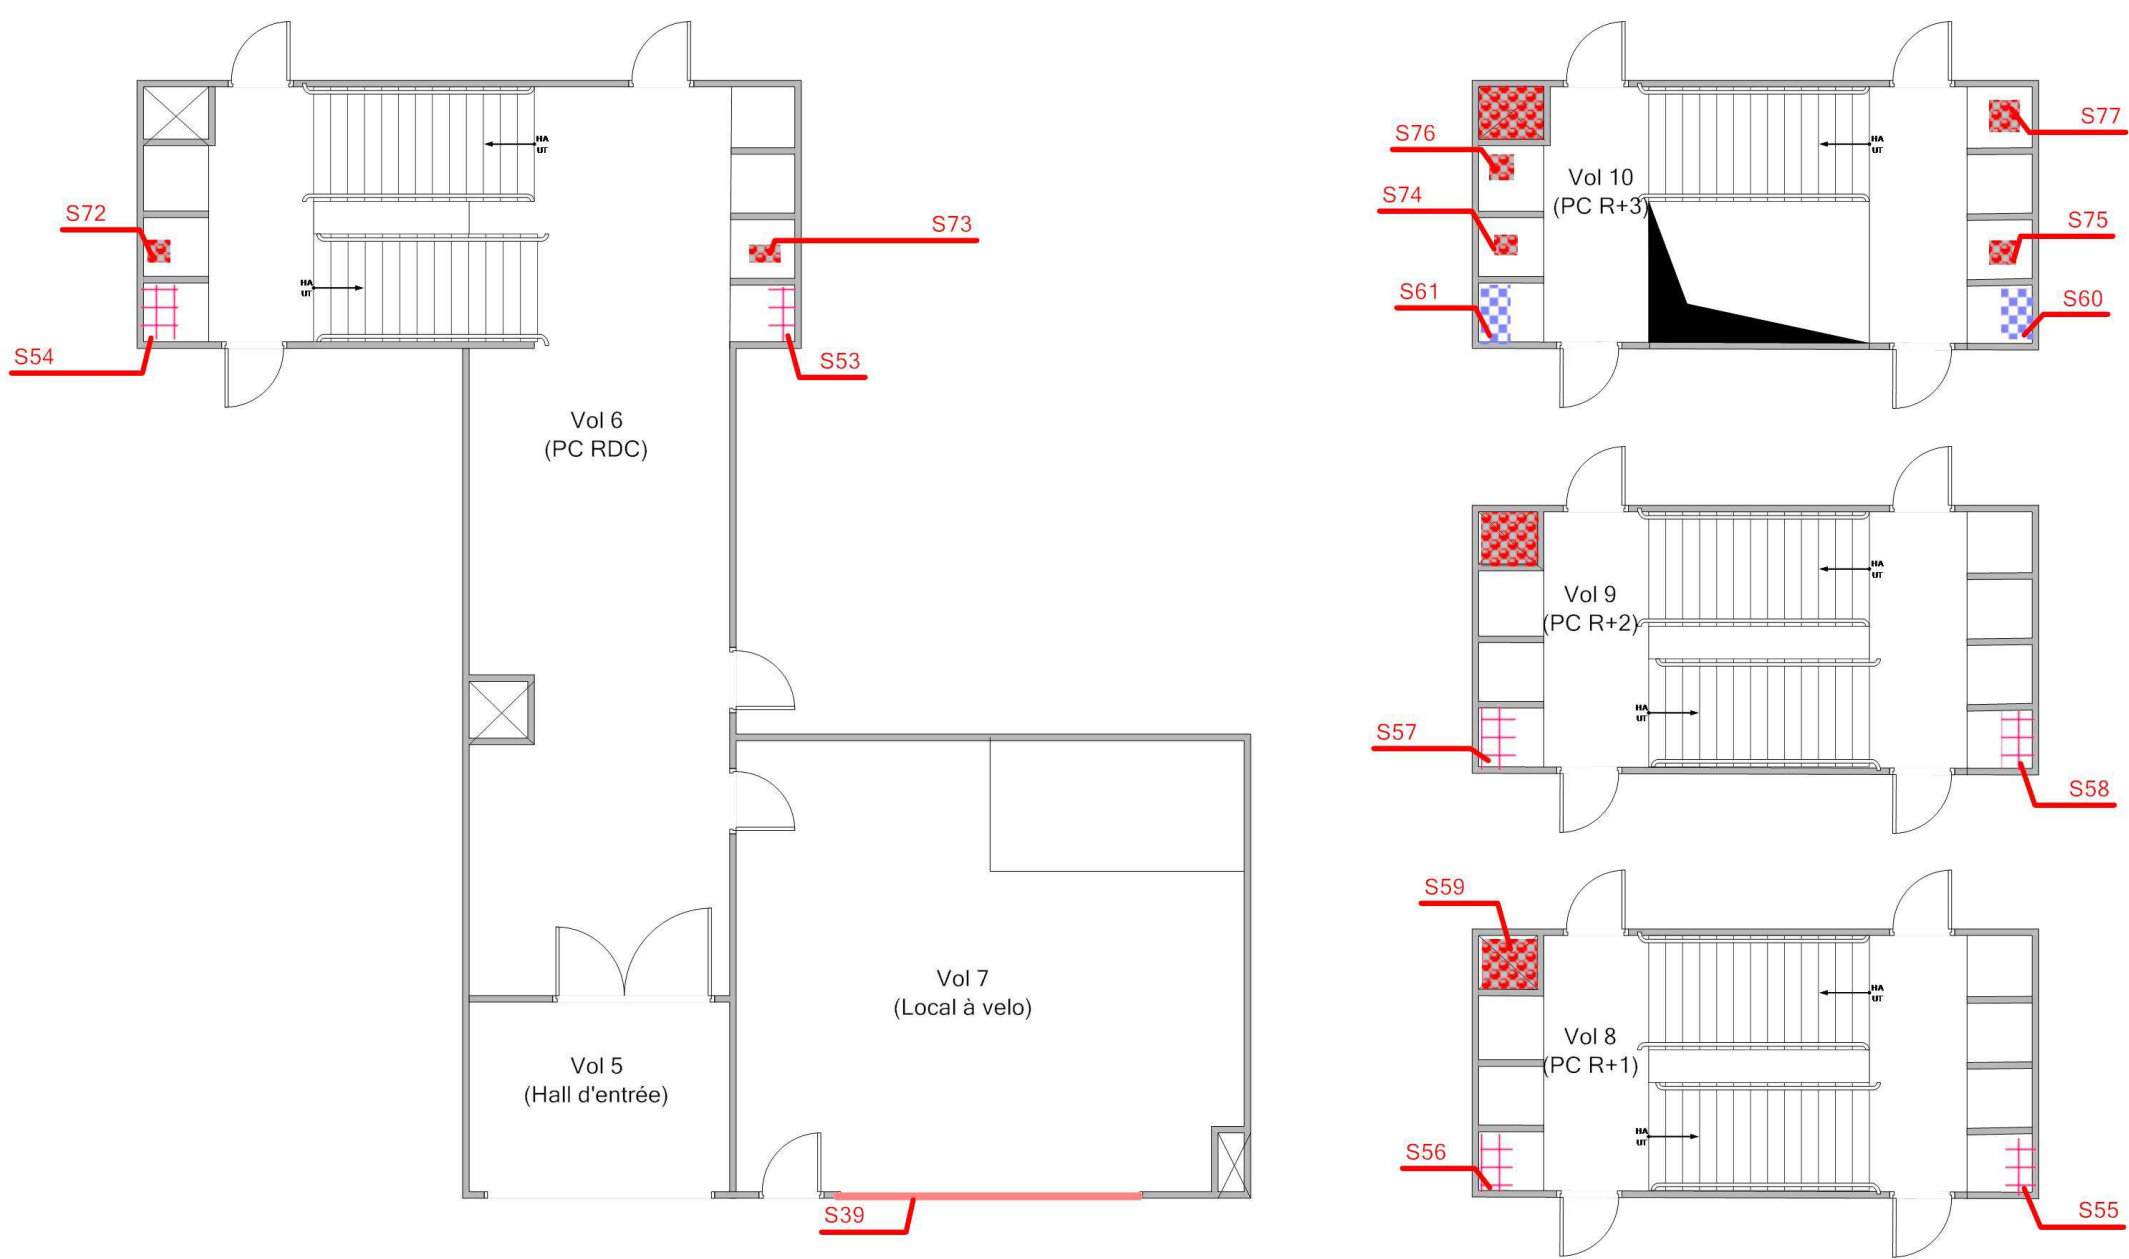
| ETAGES - MPCA TOUTES CATÉGORIES CONFONDUES | | | | | Référence:<br>002HD001410 | |
|---|---|---|---|---|---|---|
| | | | | | | S75: Conduit en fibres-ciment |
| | | | | | | S59: Conduit en fibres-ciment |
