Rapport de mission de repérage des matériaux et produits contenant de l'amiante avant travaux

Adresse :	523 RUE DES FAUVETTES - RES DE BRETAGNE
CP - Ville :	53100 MAYENNE
Référence client :	_00100000010000100006_
Date du repérage :	09/06/2016
Désignation :	Appartement n° 6 de type 2 situé au 01 er étage

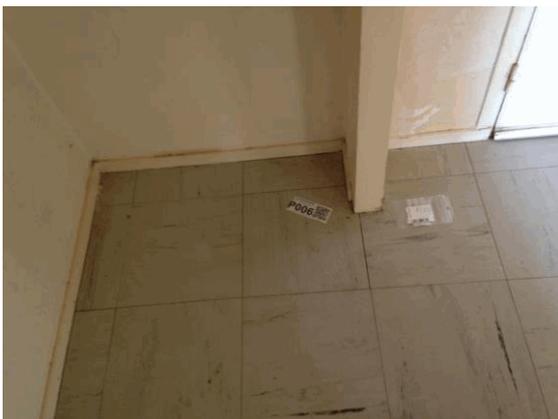
002HD001007 n°6 - 1 (P6)

Plan	Localisation	Composant	Partie composant	Descriptif de l'action menée				Laboratoire			Conclusion
				Réf action	Observation	Précision loc.	Ref photo	Ref Prél.	Descriptif	Résultat	
LGT 6	Vol 3 (Cuisine)	Revêtement de sol	Ragréage	P5	Réalisation d'un prélèvement	Gris d'origine pièces humides	002HD0010 07 n°5 - 1 - 002HD0010 07 n°5 - 2	P5	RAGREAGE	Négatif	Négatif sur analyse
LGT 6	Vol 2 (W.C) - Vol 1 (SDB)	Revêtement de sol	Ragréage	S5 - S6	Sondage et extension de la zone homogène du prélèvement P5	Gris d'origine pièces humides	002HD0010 07 n°5 - 1 - 002HD0010 07 n°5 - 2	P5	RAGREAGE	Négatif	Négatif sur analyse
LGT 6	Vol 6 (Dégagement)	Revêtement de sol	Ragréage	P6	Réalisation d'un prélèvement	Gris pièces sèches	002HD0010 07 n°6 - 1 - 002HD0010 07 n°6 - 2	P6	RAGREAGE	Négatif	Négatif sur analyse
LGT 6	Vol 5 (Séjour) - Vol 4 (Chambre)	Revêtement de sol	Ragréage	S7 - S8	Sondage et extension de la zone homogène du prélèvement P6	Gris pièces sèches	002HD0010 07 n°6 - 1 - 002HD0010 07 n°6 - 2	P6	RAGREAGE	Négatif	Négatif sur analyse

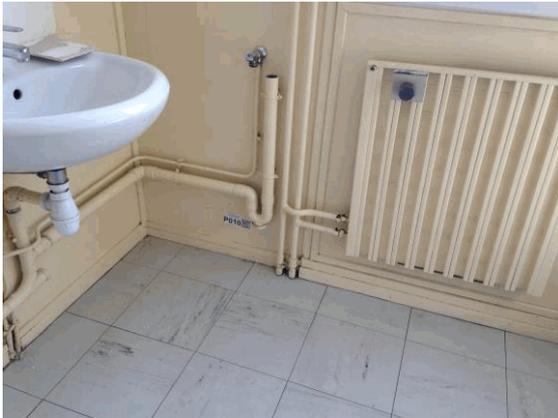
002HD001007 n°10 - 1 (P10)

P9	Parois verticales intérieures et enduits	Cloisons légères ou préfabriquées	FIBROCIMENT - Allège fenêtre -	LGT 6 - Vol 4 (Chambre)	
P10	Parois verticales intérieures et enduits	Murs et cloisons	PEINTURE BLANCHE + PLATRE - Cloison et doublage pièces humides -	LGT 6 - Vol 1 (SDB)	
P11	Revêtement de sol	Revêtement de sol	DALLE GRISE + COLLE NOIRE - grises marbrées noir + colle noire -	LGT 6 - Vol 1 (SDB)	
P12	Revêtement de mur	Revêtement de mur	COLLE BLANCHE CARRELAGE - grise (carreaux 15 X 15 Blanc) -	LGT 6 - Vol 1 (SDB)	
P13	Plafond et faux-plafonds	Plafonds	PLATRE - Plafond pièces humides -	LGT 6 - Vol 1 (SDB)	
P14	Parois verticales intérieures et enduits	Menuiseries	JOINT MOU NOIR ET MARRON + FIBRES BLANCHES - -	LGT 6 - Vol 6 (Dégagement)	
P15	Parois verticales intérieures et enduits	Menuiseries	MASTIC BEIGE - beige (porte intérieures) -	LGT 6 - Vol 6 (Dégagement)
