Rapport de mission de repérage des matériaux et produits contenant de l'amiante avant travaux

Adresse :	6 BIS R. DU DR GUERIN - RUE DR GUERIN
CP - Ville :	53700 VILLAINES LA JUHEL
Référence client :	_00102000040000100042_
Date du repérage :	20/12/2016
Désignation :	Appartement n° 42 de type 1BIS situé au 01 ^{er} étage

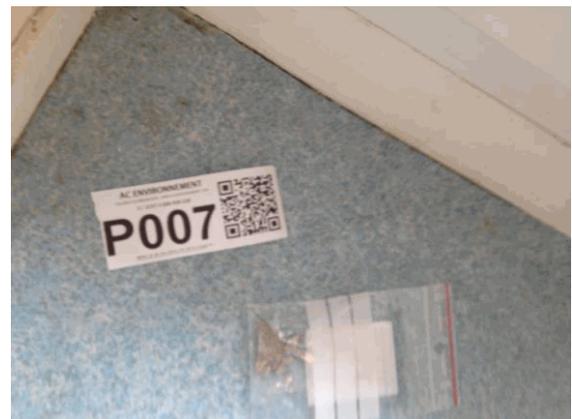
002HD001244 n°7 - 1 (P7)

P7	Revêtement de sol	Revêtement de sol	Ragréage gris hétérogène - -	LGT 42 - Vol 1 (Séjour)	
P8	Revêtement de sol	Revêtement de sol	Colle polymère jaune avec couche en mousse + ragréage gris - avec ragréage inséparable -	LGT 42 - Vol 1 (Séjour)	
P9	Plafond et faux-plafonds	Plafonds	Enduit plâtreux blanc en vrac + peinture non séparable - Plafond pièces humides -	LGT 42 - Vol 2 (Cuisine)	
P10	Parois verticales intérieures et enduits	Cloisons légères ou préfabriquées	Matériau plâtreux blanc en vrac avec couche cartonnée + matériau plâtreux beige + peinture non séparable + papier peint non séparable - Cloison et doublage placoplâtre pièces sèches -	LGT 42 - Vol 1 (Séjour)	
P11	Parois verticales intérieures et enduits	Murs et cloisons	Enduit gris en vrac hétérogène + peinture non séparable + papier peint non séparable - Porteur pièces sèches -	LGT 42 - Vol 3 (Entrée)	
P12	Parois verticales intérieures et enduits	Murs et cloisons	Enduit plâtreux blanc en vrac + peinture non séparable - Porteur pièces sèches -	LGT 42 - Vol 3 (Entrée)

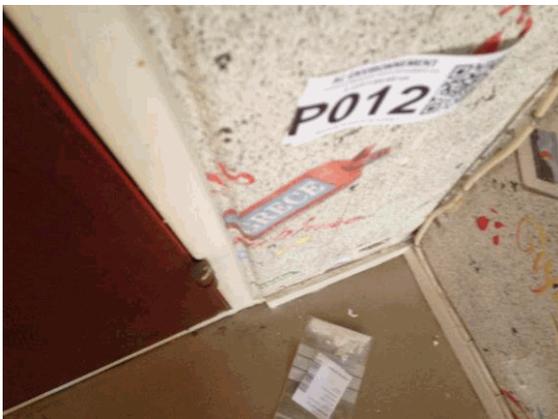
002HD001244 n°12 - 1 (P12)

LGT 42	Vol 3 (Entrée)	Murs et cloisons	Enduit plâtre	P12	Réalisation d'un prélèvement	Porteur pièces sèches	002HD0012 44 n°12 - 1 - 002HD0012 44 n°12 - 2	P12	Enduit plâtreux blanc en vrac + peinture non séparable	Négatif	Négatif sur analyse
LGT 42	Vol 3 (Entrée)	Menuiseries	joint porte d'entrée	P13	Réalisation d'un prélèvement		002HD0012 44 n°13 - 1	P13	Matériau souple noir + peintures multiples	Négatif	Négatif sur analyse
LGT 42	Vol 4 (SDB/WC)	Murs et cloisons	Enduit ciment	P17	Réalisation d'un prélèvement	Porteur pièces humides	002HD0012 44 n°17 - 1 - 002HD0012 44 n°17 - 2	P17	Enduit plâtreux blanc en vrac + peintures multiples non séparable	Négatif	Négatif sur analyse
LGT 42	Vol 4 (SDB/WC) - Vol 2 (Cuisine)	Murs et cloisons	Enduit ciment	P17 - S10	Sondage et extension de la zone homogène du prélèvement P17	Porteur pièces humides	002HD0012 44 n°17 - 1 - 002HD0012 44 n°17 - 2	P17	Enduit plâtreux blanc en vrac + peintures multiples non séparable	Négatif	Négatif sur analyse

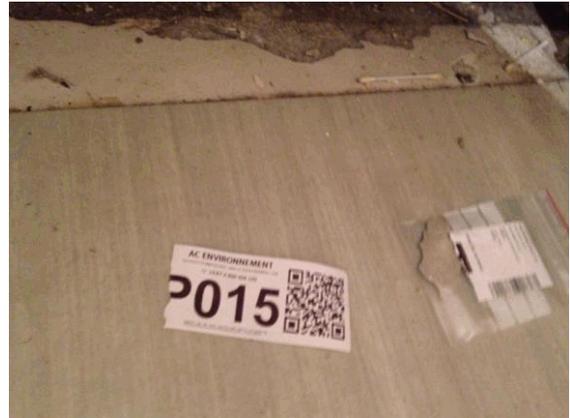
002HD001244 n°15 - 1 (P15)

LGT 42	Vol 4 (SDB/WC)	Revêtement de sol	Ragréage d'origine pièces humides	P15	Réalisation d'un prélèvement		002HD0012 44 n°15 - 1 - - 002HD0012 44 n°15 - 2	P15	Ragréage gris + matériau blanc en faible quantité non séparable	Négatif	Négatif sur analyse
LGT 42	Vol 2 (Cuisine)	Revêtement de sol	Ragréage d'origine pièces humides	S9	Sondage et extension de la zone homogène du prélèvement P15		002HD0012 44 n°15 - 1 - - 002HD0012 44 n°15 - 2	P15	Ragréage gris + matériau blanc en faible quantité non séparable	Négatif	Négatif sur analyse

Commande	002HD001244
Dossier client	_00102000040000100042_ 6 BIS R. DU DR GUERIN - RUE DR GUERIN - 53700 VILLAINES LA JUHEL Appartement n° 42 de type 1BIS situé au 01 er étage
Echantillon	002HD001244015 / Revêtement de sol / Revêtement de sol / Ragréage d'origine pièces humides / Vol 4 (SDB/WC)
Description ITGA	Ragréage gris / Matériau blanc en faible quantité

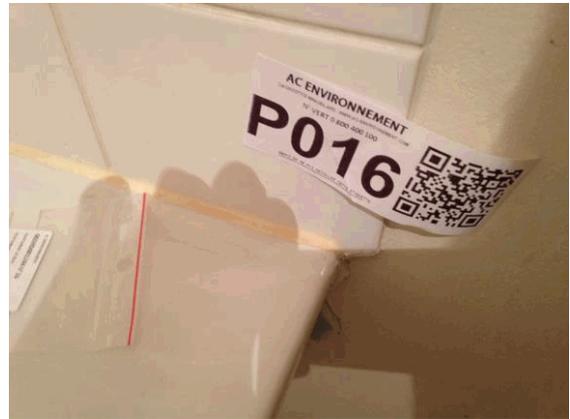
002HD001244 n°16 - 1 (P16)

P16	Revêtement de mur	Revêtement de mur	Colle beige + joint cassant blanc + matériau souple blanc - -	LGT 42 - Vol 4 (SDB/WC)	
P17	Parois verticales intérieures et enduits	Murs et cloisons	Enduit plâtreux blanc en vrac + peintures multiples non séparable - Porteur pièces humides -	LGT 42 - Vol 4 (SDB/WC)	
P18	Conduits, canalisations et équipements	Conduit eau	Matériau plâtreux blanc en vrac + matériau gris en vrac non séparable + peinture non séparable - -	LGT 42 - Vol 4 (SDB/WC)	
P19	Parois verticales intérieures et enduits	Cloisons légères ou préfabriquées	Matériau plâtreux blanc en vrac avec couche cartonnée non séparable + peinture - Cloison et doublage placoplâtre pièces humides -	LGT 42 - Vol 5 (Placard)	
P20	Parois verticales intérieures et enduits	Murs et cloisons	Enduit gris en vrac + peinture - porteur brut -	LGT 42 - Vol 5 (Placard)	
P21	Plafond et faux-plafonds	Plafonds	Enduit plâtreux blanc en vrac + peinture - -	LGT 42 - Vol 5 (Placard)

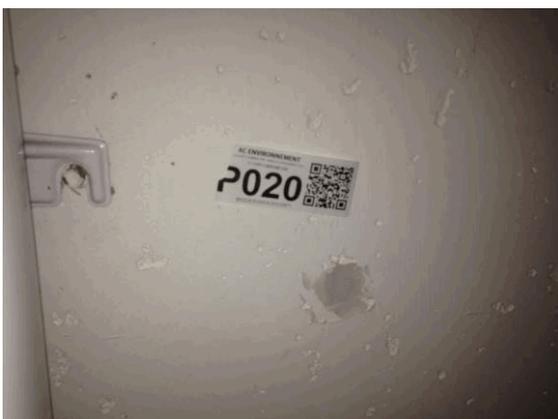
002HD001244 n°20 - 1 (P20)

LGT 42	Vol 5 (Placard)	Murs et cloisons	Enduit ciment	P20	Réalisation d'un prélèvement	porteur brut	002HD0012 44 n°20 - 1 - 002HD0012 44 n°20 - 2	P20	Enduit gris en vrac + peinture	Négatif	Négatif sur analyse
LGT 42	Vol 5 (Placard)	Murs et cloisons	Enduit plâtre	P23	Réalisation d'un prélèvement	Porteur et coffre pièces humides	002HD0012 44 n°23 - 1 - 002HD0012 44 n°23 - 2	P23	Enduit plâtreux blanc en vrac + peintures multiples	Négatif	Négatif sur analyse
LGT 42	Vol 5 (Placard)	Murs et cloisons	Enduit plâtre	P23	Sondage et extension de la zone homogène du prélèvement P23	Porteur et coffre pièces humides	002HD0012 44 n°23 - 1 - 002HD0012 44 n°23 - 2	P23	Enduit plâtreux blanc en vrac + peintures multiples	Négatif	Négatif sur analyse

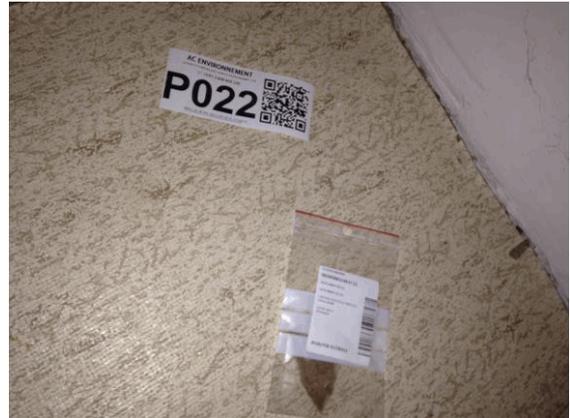
002HD001244 n°22 - 1 (P22)

P22	Revêtement de sol	Revêtement de sol	Revêtement souple marron avec couche fibreuse et poussières + peinture non séparable - -	LGT 42 - Vol 5 (Placard)	
P23	Parois verticales intérieures et enduits	Murs et cloisons	Enduit plâtreux blanc en vrac + peintures multiples - Porteur et coffre pièces humides -	LGT 42 - Vol 5 (Placard)
