Rapport de mission de repérage des matériaux et produits contenant de l'amiante avant travaux

Adresse :	25 RUE CROIX BOULEUX - LE LOUVRE 1
CP - Ville :	53200 CHATEAU GONTIER
Référence client :	_00104000040000100100_
Date du repérage :	29/06/2017
Désignation :	Appartement n° 100 de type 4 situé au RDC

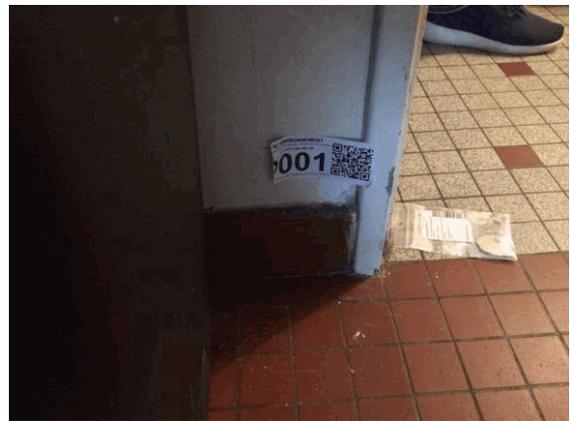
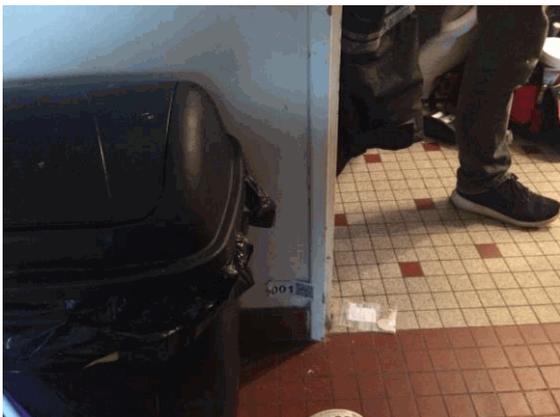
002LQ001391 n°1 - 1 (P1)

Plan	Localisation	Composant	Partie composant	Descriptif de l'action menée				Laboratoire			Conclusion
				Réf action	Observation	Précision loc.	Ref photo	Ref Prél.	Descriptif	Résultat	
Appartement n°100	Vol 3 (Entrée)	Menuiseries	Mastic vitrier, portes intérieures	S8							Négatif sur document cf. prélèvement n°8 du dossier AC Environnement n° 002OY000274
Appartement n°100	Vol 3 (Entrée)	Menuiseries	Porte d'entrée récente avec 3 points sécurité	S9							Matériau ne contenant pas d'amiante par nature
Appartement n°100	Vol 1 (Cuisine)	Murs et cloisons	Enduit plâtre (cloisons pièces humides)	P1	Réalisation d'un prélèvement		002LQ0013 91 n°1 - 1 - 002LQ0013 91 n°1 - 2	P1	Enduit plâtreux blanc + peinture	Négatif	Négatif sur analyse
Appartement n°100	Vol 2 (W.C) - Vol 4 (SDB)	Murs et cloisons	Enduit plâtre (cloisons pièces humides)	S11 - S12	Sondage et extension de la zone homogène du prélèvement P1		002LQ0013 91 n°1 - 1 - 002LQ0013 91 n°1 - 2	P1	Enduit plâtreux blanc + peinture	Négatif	Négatif sur analyse

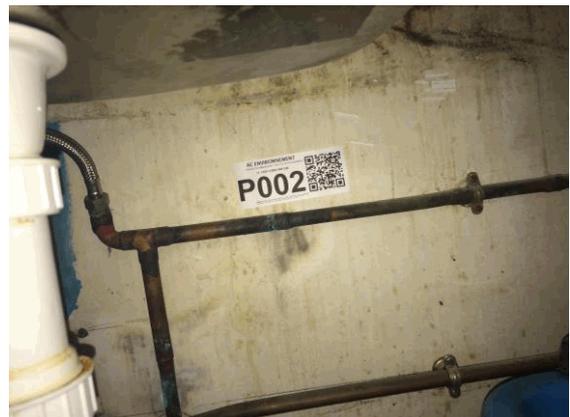
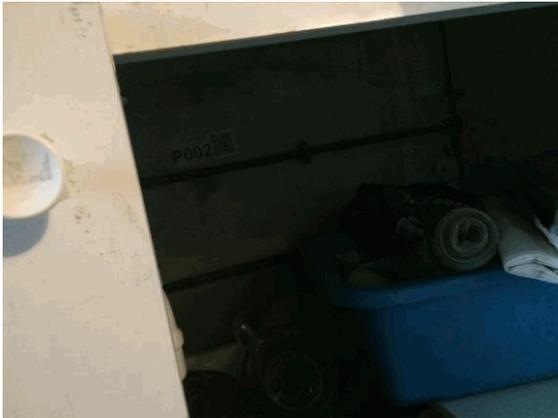
002LQ001391 n°2 - 1 (P2)

Appartement n°100	Vol 1 (Cuisine)	Murs et cloisons	Enduit plâtre (porteur pièces humides)	P2	Réalisation d'un prélèvement		002LQ0013 91 n°2 - 1 - 002LQ0013 91 n°2 - 2	P2	Enduit plâtreux blanc en vrac + peinture	Négatif	Négatif sur analyse
Appartement n°100	Vol 2 (W.C) - Vol 4 (SDB)	Murs et cloisons	Enduit plâtre (porteur pièces humides)	S13 - S14	Sondage et extension de la zone homogène du prélèvement P2		002LQ0013 91 n°2 - 1 - 002LQ0013 91 n°2 - 2	P2	Enduit plâtreux blanc en vrac + peinture	Négatif	Négatif sur analyse
Appartement n°100	Vol 3 (Entrée)	Murs et cloisons	Enduit plâtre (porteur pièces sèches)	P5	Réalisation d'un prélèvement		002LQ0013 91 n°5 - 1 - 002LQ0013 91 n°5 - 2	P5	Enduit plâtreux blanc en vrac + peinture	Négatif	Négatif sur analyse

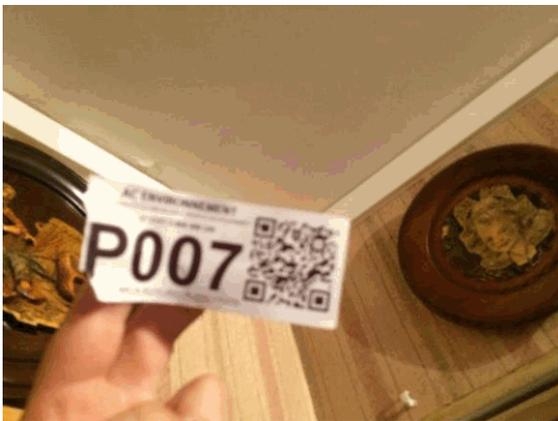
002LQ001391 n°7 - 1 (P7)

Plan	Localisation	Composant	Partie composant	Descriptif de l'action menée				Laboratoire			Conclusion
				Réf action	Observation	Précision loc.	Ref photo	Ref Prél.	Descriptif	Résultat	
Appartement n°100	Vol 1 (Cuisine)	Plafonds	Enduit plâtre (plafonds pièces humides)	P3	Réalisation d'un prélèvement		002LQ0013 91 n°3 - 1	P3	Enduit beige en vrac + peintures multiples	Négatif	Négatif sur analyse
Appartement n°100	Vol 2 (W.C) - Vol 4 (SDB)	Plafonds	Enduit plâtre (plafonds pièces humides)	S15 - S16	Sondage et extension de la zone homogène du prélèvement P3		002LQ0013 91 n°3 - 1	P3	Enduit beige en vrac + peintures multiples	Négatif	Négatif sur analyse
Appartement n°100	Vol 3 (Entrée)	Plafonds	Enduit plâtre (plafonds pièces sèches)	P7	Réalisation d'un prélèvement		002LQ0013 91 n°7 - 1	P7	Enduit beige en vrac + peintures multiples	Négatif	Négatif sur analyse
