Rapport de mission de repérage des matériaux et produits contenant de l'amiante avant travaux

Adresse :	25 RUE CROIX BOULEUX - LE LOUVRE 1
CP - Ville :	53200 CHATEAU GONTIER
Référence client :	_00104000040000100104_
Date du repérage :	29/06/2017
Désignation :	Appartement n° 104 de type 4 situé au 01 er étage

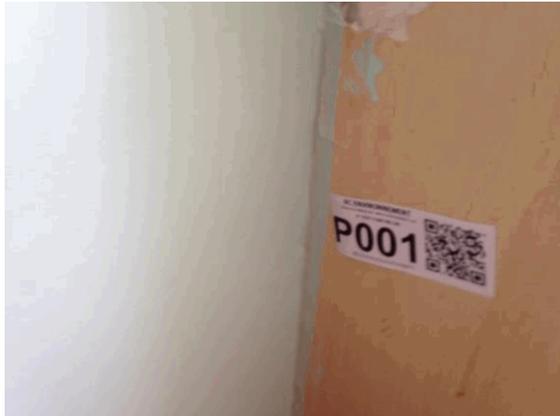
002VZ000001 n°1 - 1 (P1)

Plan	Localisation	Composant	Partie composant	Descriptif de l'action menée				Laboratoire			Conclusion
				Réf action	Observation	Précision loc.	Ref photo	Ref Prél.	Descriptif	Résultat	
Appartement n°104	Vol 7 (Cuisine)	Murs et cloisons	Enduit plâtre (porteur pièces humides)	P1	Réalisation d'un prélèvement		002VZ000	P1	Enduit plâtreux beige en vrac + peintures multiples non séparable	Négatif	Négatif sur analyse
							001 n°1 - 1

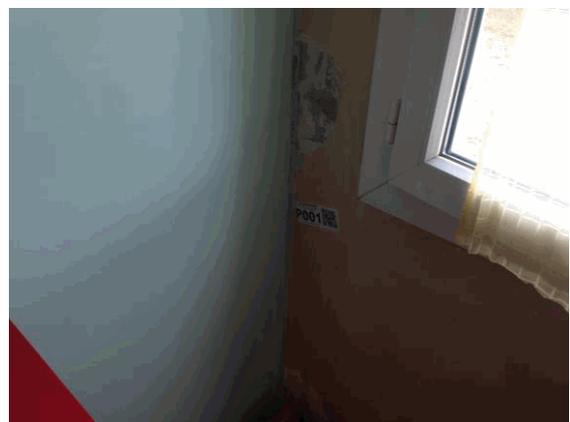
002VZ000001 n°1 - 6 (P1)

-											
002VZ000											
001 n°1 - 5											
-											
002VZ000											
001 n°1 - 6											
Appartement n°104	Vol 7 (Cuisine) - Vol 8 (W.C) - Vol 2 (SDB)	Murs et cloisons	Enduit plâtre (porteur pièces humides)	P1 - S10 - S11	Sondage et extension de la zone homogène du prélèvement P1		002VZ000	P1	Enduit plâtreux beige en vrac + peintures multiples non séparable	Négatif	Négatif sur analyse
							001 n°1 - 1
