## Rapport de mission de repérage des matériaux et produits contenant de l'amiante avant travaux

Adresse :	LE LOUVRE 1
CP - Ville :	53200 CHATEAU GONTIER
Référence client :	_0010400004_
Date du repérage :	17/10/2016
Désignation :	Bâtiment composé de 1 cage et de 6 étages

Repérage exhaustif de l'ensemble des matériaux susceptible de contenir de l'amiante dans les parties communes du bâtiment.

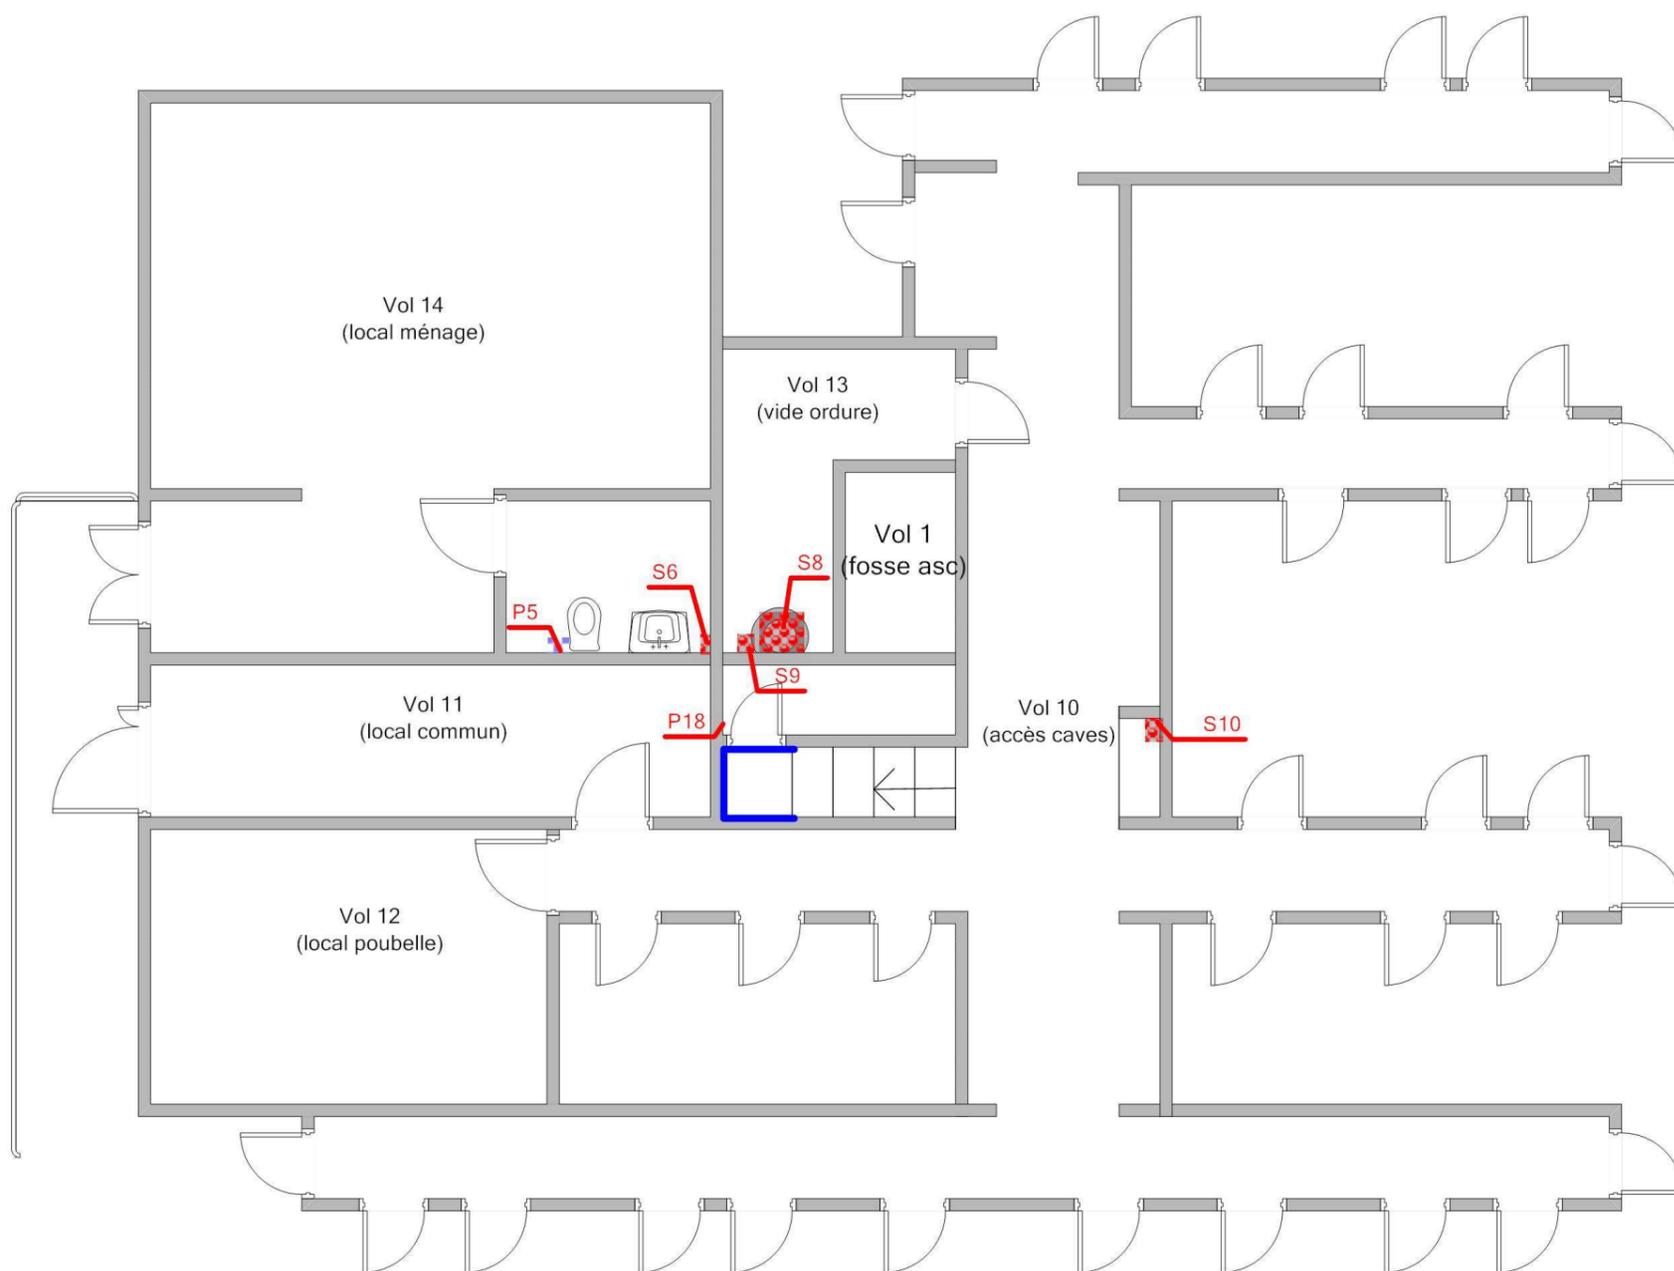
**SOUS SOL - MPCA TOUTES CATÉGORIES CONFONDUES**

S9: Conduit en fibres-ciment
	S6: Conduit en fibres-ciment
	P5 : Rebouchage autour de conduits
	P18 : Colle de carrelage (plinthe rouge)
	S8: Conduit en fibres-ciment
	S10: Conduit en fibres-ciment

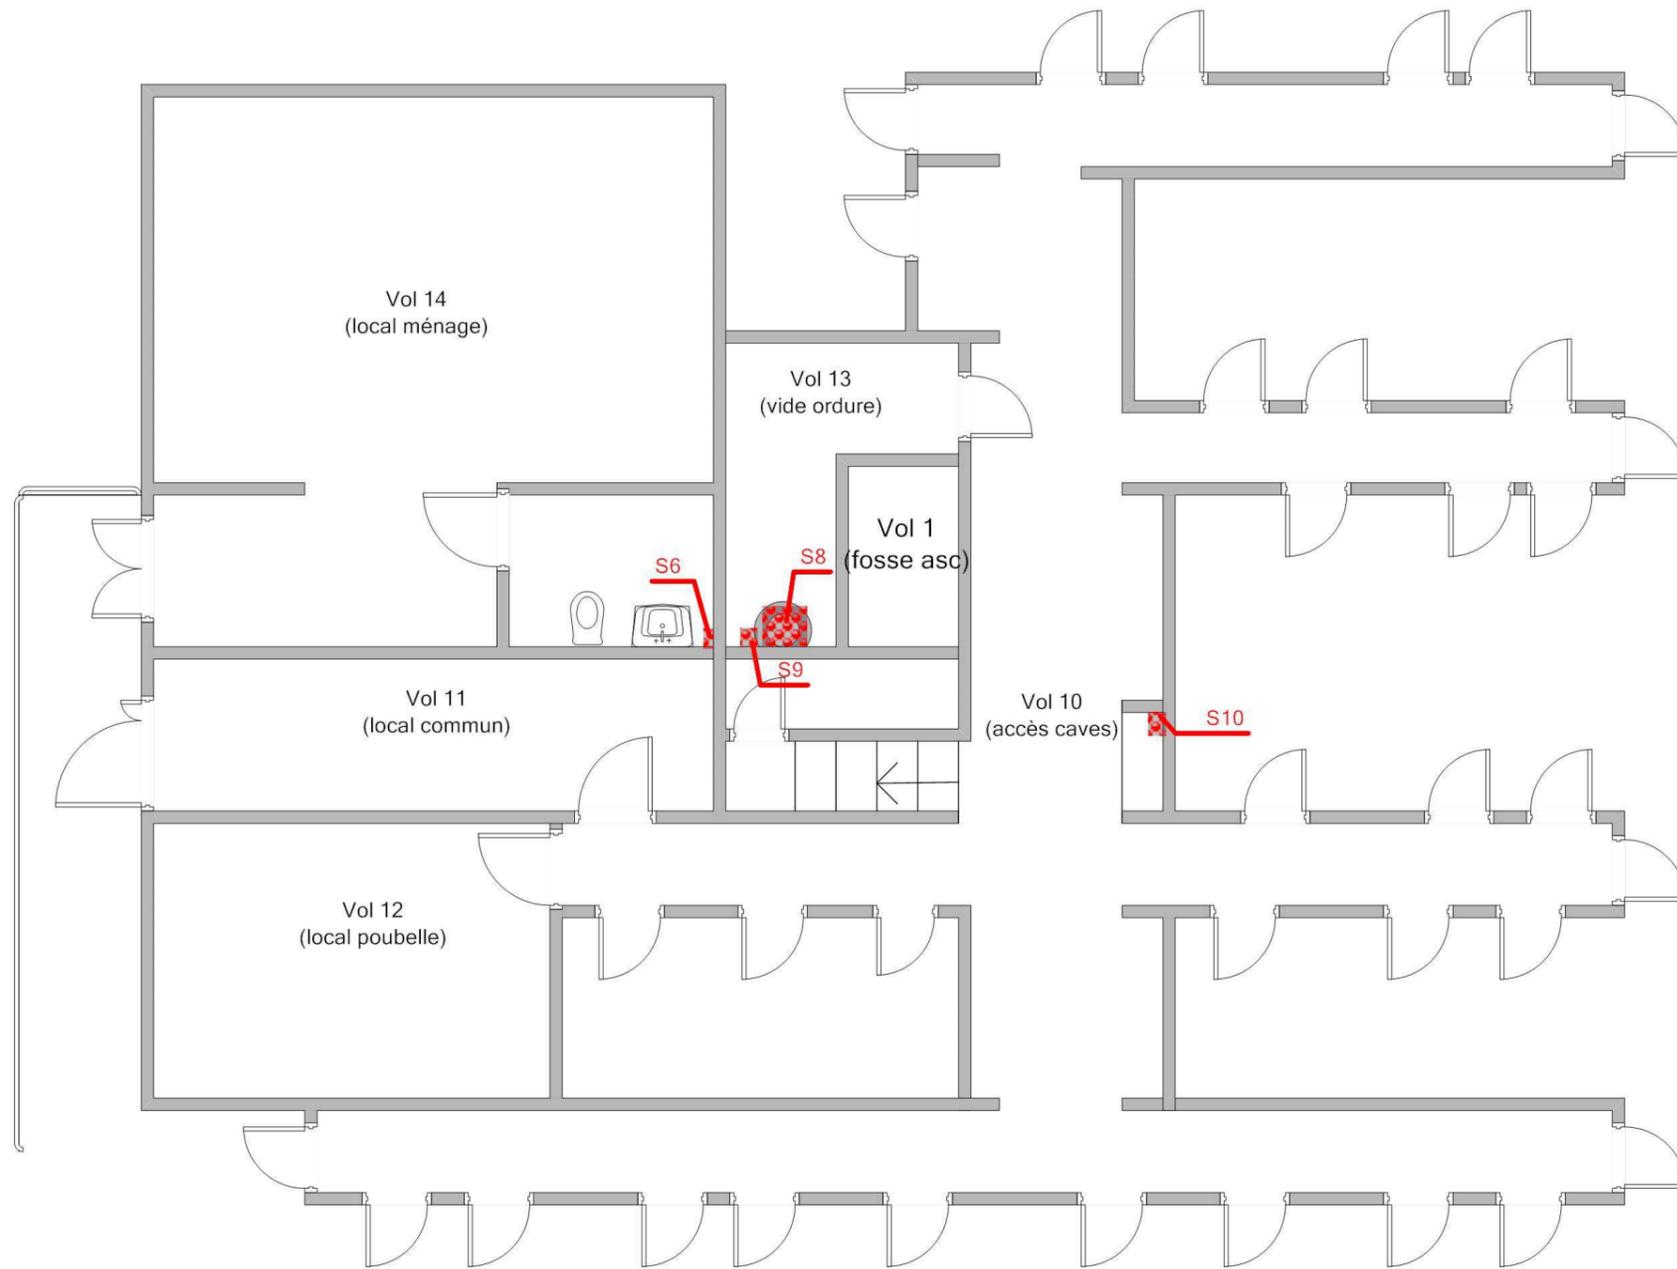
# SOUS SOL - MPCA CONDUITS, CANALISATIONS ET ÉQUIPEMENTS

S9: Conduit en fibres-ciment
	S6: Conduit en fibres-ciment
	S8: Conduit en fibres-ciment
	S10: Conduit en fibres-ciment
