Rapport de mission de repérage des matériaux et produits contenant de l'amiante avant travaux

Adresse :	22 RUE NOEL - RES DU LOUVRE
CP - Ville :	53200 CHATEAU GONTIER
Référence client :	_00105000030000100065_
Date du repérage :	27/06/2017
Désignation :	Appartement n° 65 de type 3 situé au 01 er étage

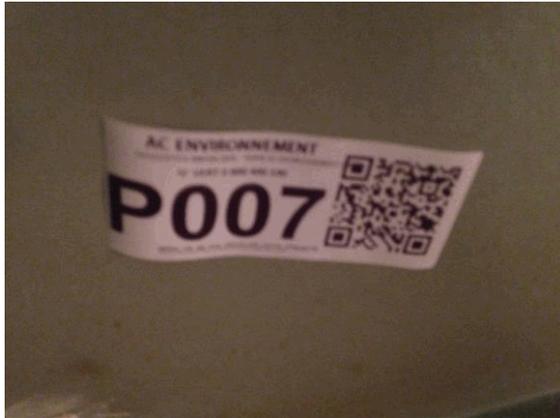
002NI001539 n°7 - 6 (P7)

Plan	Localisation	Composant	Partie composant	Descriptif de l'action menée				Laboratoire			Conclusion
				Réf action	Observation	Précision loc.	Ref photo	Ref Prél.	Descriptif	Résultat	
Appartement n°65	Vol 6 (Chambre 2) - Vol 5 (Chambre 1)	Plafonds	Enduit plâtre	S12 - S13	Sondage et extension de la zone homogène du prélèvement P6	Pièces sèches	002NI0015 39 n°6 - 5 - 002NI0015 39 n°6 - 6	P6	Enduit plâtreux beige en vrac + peinture	Négatif	Négatif sur analyse
Appartement n°65	Vol 7 (SDB)	Plafonds	Enduit plâtre	P7	Réalisation d'un prélèvement	Pièces humides	002NI0015 39 n°7 - 5 - 002NI0015 39 n°7 - 6	P7	Enduit plâtre	Négatif	Négatif sur analyse
Appartement n°65	Vol 3 (Cuisine) - Vol 2 (W.C)	Plafonds	Enduit plâtre	S14 - S15	Sondage et extension de la zone homogène du prélèvement P7	Pièces humides	002NI0015 39 n°7 - 5 - 002NI0015 39 n°7 - 6	P7	Enduit plâtre	Négatif	Négatif sur analyse
