Rapport de mission de repérage des matériaux et produits contenant de l'amiante avant travaux

Adresse :	18 RUE NOEL - RES DU LOUVRE
CP - Ville :	53200 CHATEAU GONTIER
Référence client :	_00106000010000200017_
Date du repérage :	28/06/2017
Désignation :	Appartement n° 17 de type 2 situé au 03 ème étage

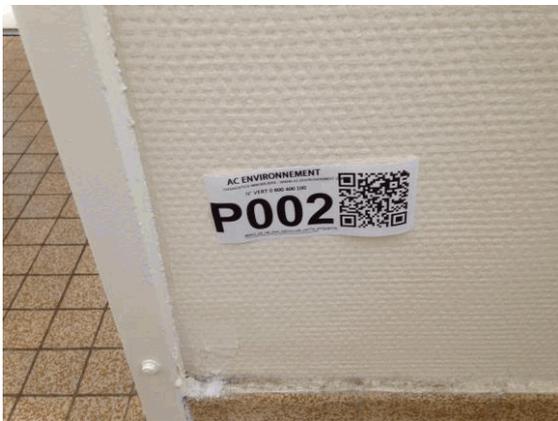
002NI001547 n°2 - 11 (P2)

Appartement n°17	Vol 7 (W.C) - Vol 2 (Cuisine)	Murs et cloisons	Enduit plâtre	S9 - S10	Sondage et extension de la zone homogène du prélèvement P2	Cloisons pièces humides	002NI0015 47 n°2 - 11 - 002NI0015 47 n°2 - 12	P2	Enduit plâtreux blanc en vrac + peinture non séparable	Négatif	Négatif sur analyse
Appartement n°17	Vol 2 (Cuisine)	Murs et cloisons	Enduit plâtre	P3	Réalisation d'un prélèvement	Porteurs pièces humides	002NI0015 47 n°3 - 13 - 002NI0015 47 n°3 - 15	P3	Enduit plâtre	Positif	Présence sur analyse

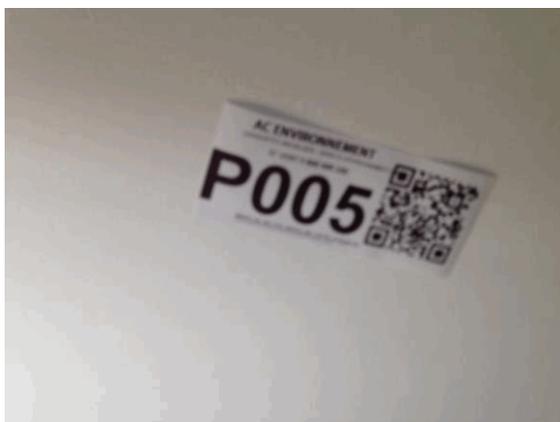
002NI001547 n°5 - 14 (P5)

Appartement n°17	Vol 7 (W.C) - Vol 2 (Cuisine)	Plafonds	Enduit plâtre	S16 - S17	Sondage et extension de la zone homogène du prélèvement P5	Pièces humides	002NI0015 47 n°5 - 13 - 002NI0015 47 n°5 - 14	P5	Enduit beige en vrac + peintures multiples non séparable	Négatif	Négatif sur analyse
