## Rapport de mission de repérage des matériaux et produits contenant de l'amiante avant travaux

Adresse :	RES DU LOUVRE
CP - Ville :	53200 CHATEAU GONTIER
Référence client :	_0010700002_
Date du repérage :	18/10/2016
Désignation :	Bâtiment composé de 1 cage et de 4 étages

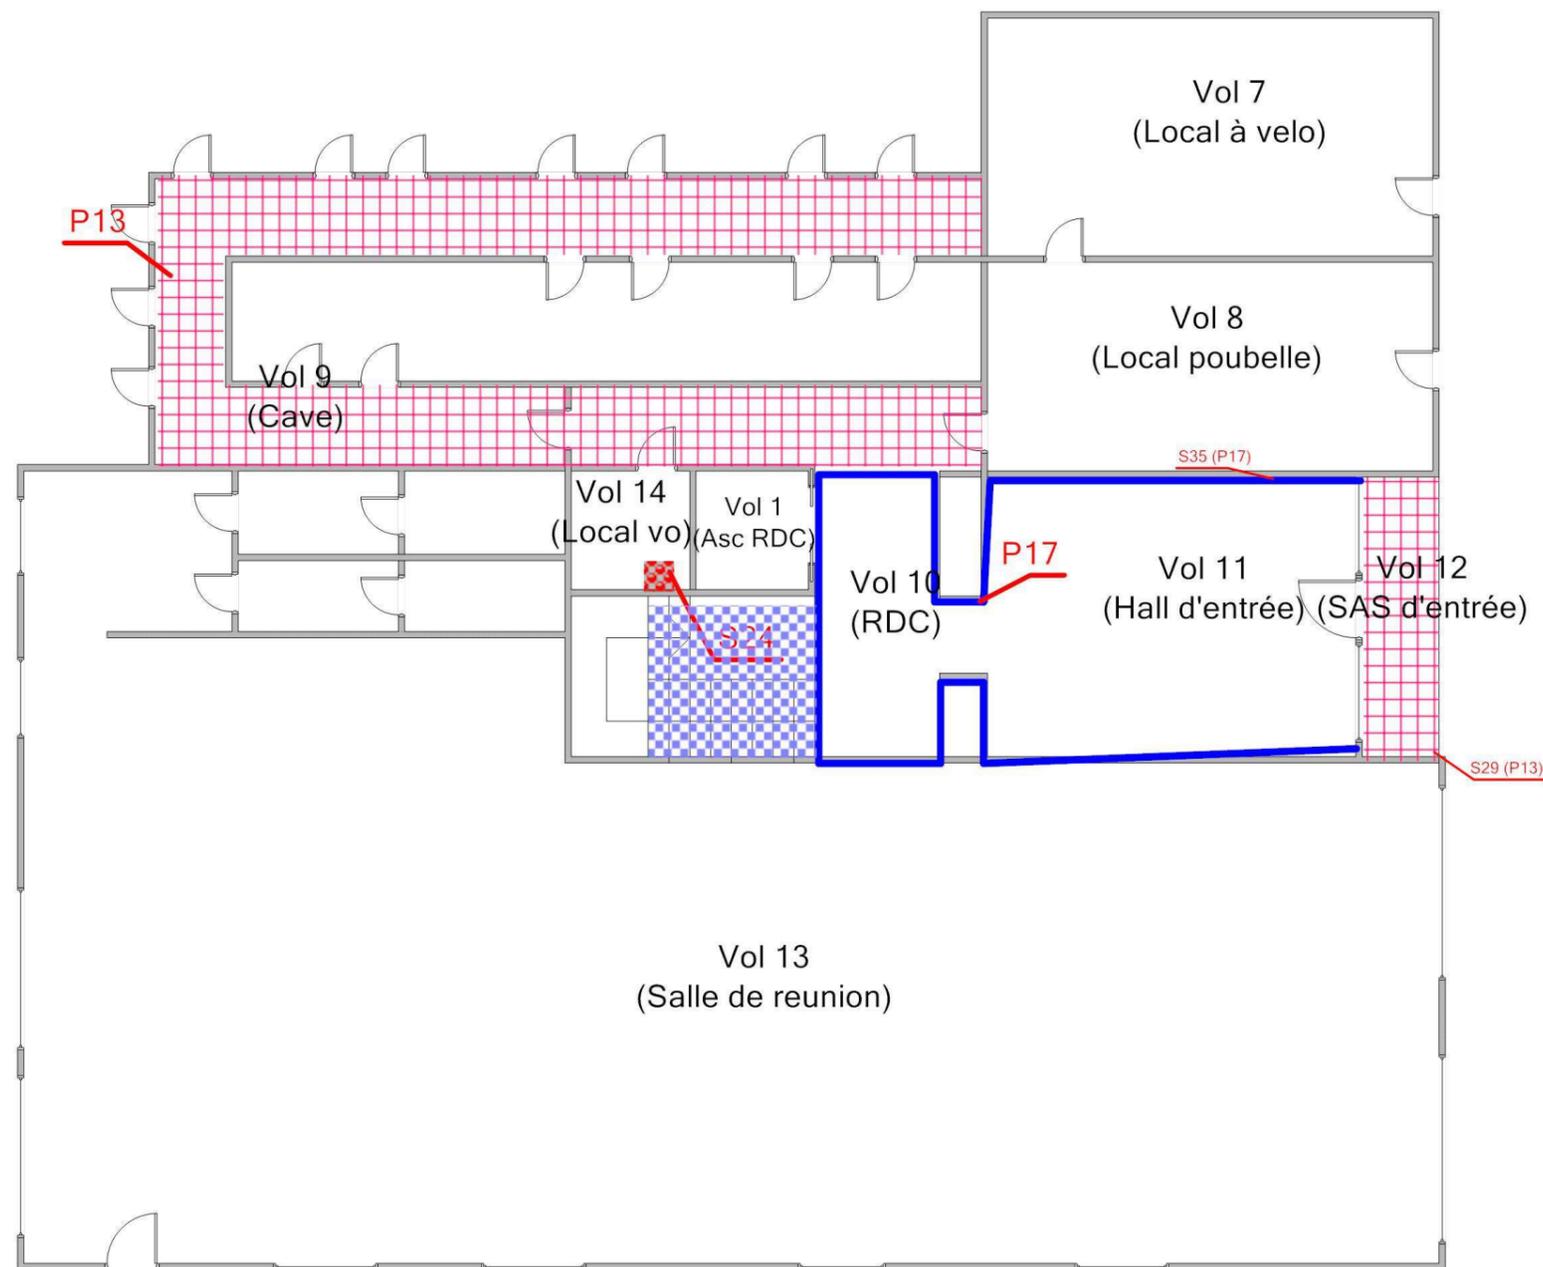
**PC RDC - MPCA TOUTES CATÉGORIES CONFONDUES**

P13 : Flocages Polystyrène expansé (billes)
	P26 : contre marche descalier Matériau compact gris
	P17 : Colle grise de carrelage (plinthe)
	S24: Conduit en fibres-ciment

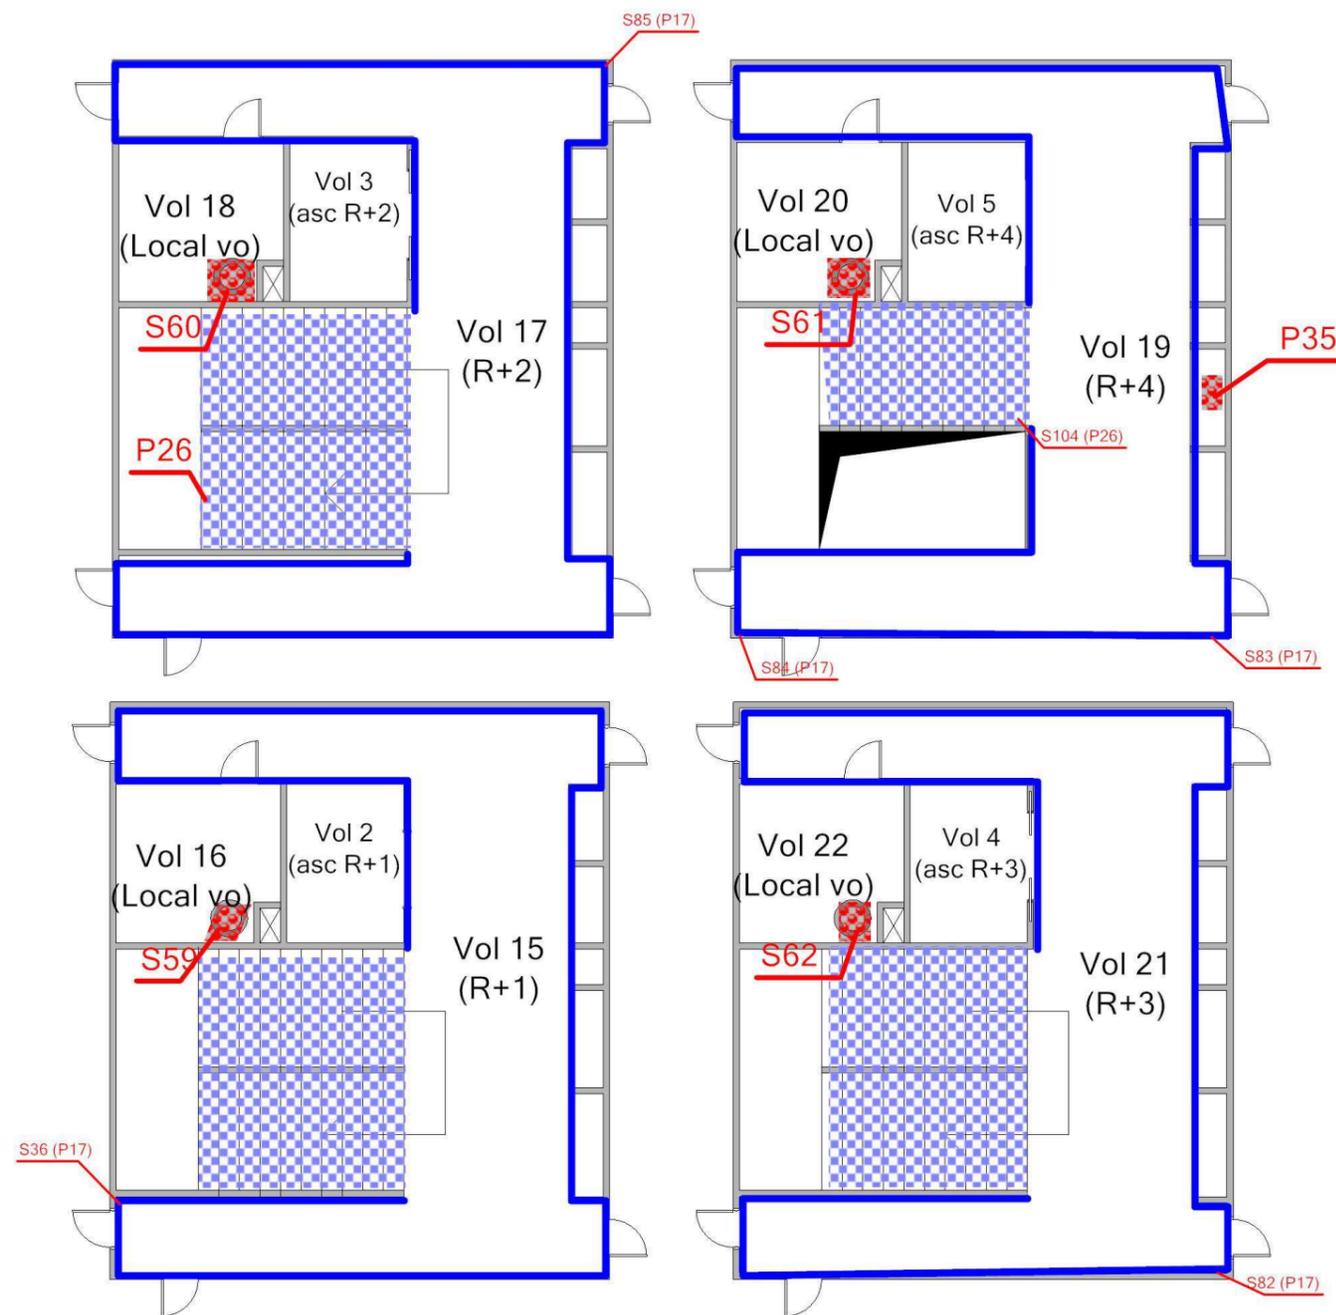
S62: Conduit en fibres-ciment
	P35 : Conduit en fibres-ciment
	P26 : contre marche descalier Matériau compact gris
	P17 : Colle grise de carrelage (plinthe)
	S61: Conduit en fibres-ciment
	S59: Conduit en fibres-ciment
	S60: Conduit en fibres-ciment

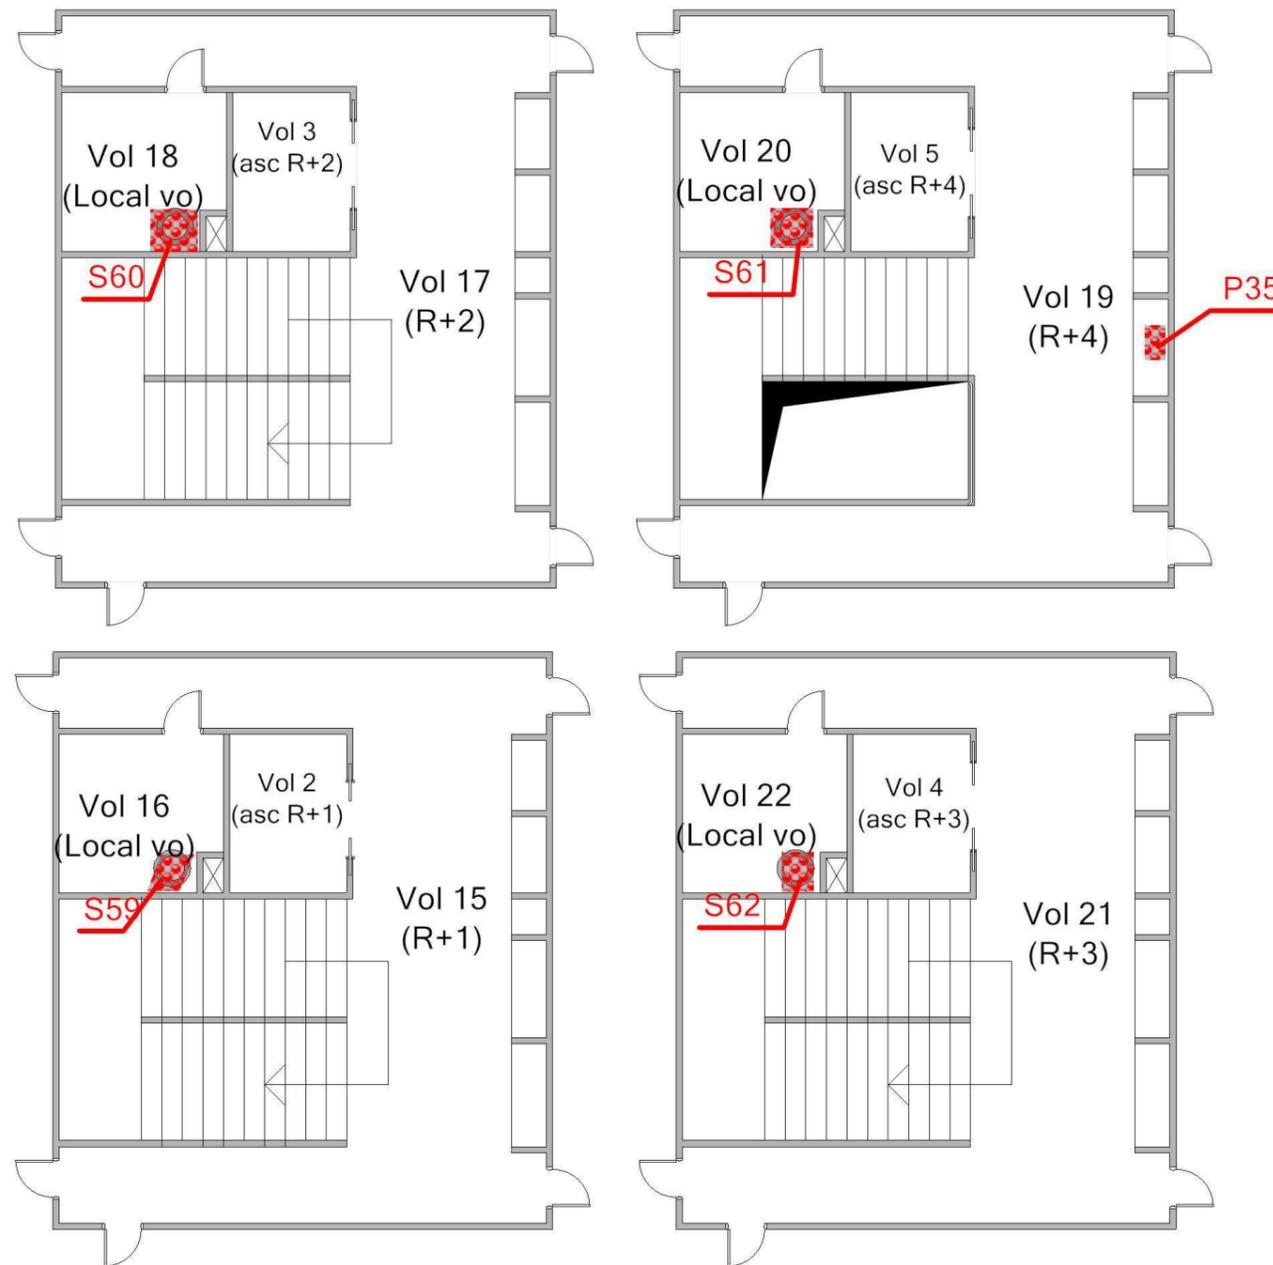
S62: Conduit en fibres-ciment
	P35 : Conduit en fibres-ciment
	S61: Conduit en fibres-ciment
	S59: Conduit en fibres-ciment
	S60: Conduit en fibres-ciment
